**RAPPORT D'ENQUÊTE AÉRONAUTIQUE
A12P0008**

**PERTE DE PUISSANCE DU MOTEUR ET ATERRISSAGE
BRUTAL**

**DE L'HÉLICOPTÈRE EUROCOPTER AS 350 B3, C-FMPG
EXPLOITÉ PAR LA GENDARMERIE ROYALE DU CANADA
À 1,5 NM À L'EST DE CULTUS LAKE (COLOMBIE-
BRITANNIQUE)
LE 17 JANVIER 2012**

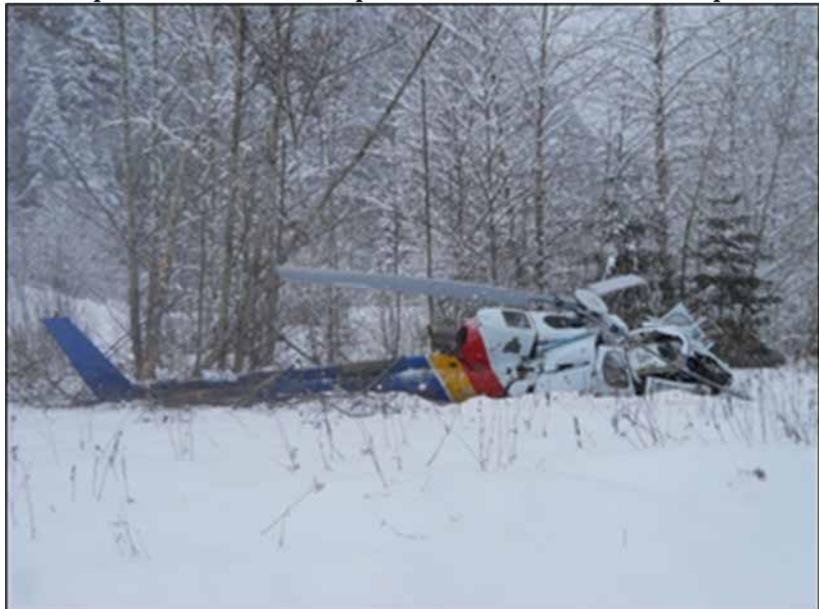
Photo 3. Épave (Source : GRC)

En raison de la force de l'impact avec le sol, le patin d'atterrissage droit s'est brisé; la cabine, le plateau du moteur et de la boîte de transmission ainsi que la structure de la cellule principale se sont affaissés (photo 3). Au contact avec le sol, le réservoir interne de carburant a aussi été détruit par le dispositif d'élingue et crochet de charge installé. La poutre-fuselage et les pales du rotor de queue ont heurté le sol, faisant flamber la structure au complet. Deux des pales du rotor principal étaient intactes et présentaient peu de dommages, tandis que l'impact avec le sol a causé d'importants dommages à la troisième pale. Les 2 pales du rotor de queue ont été endommagées. Une pale ne présentait aucun dommage, hormis la présence de bois dans sa languette de butée. L'autre pale était presque complètement fracturée près de son pied ou moyeu. Les dommages aux pales du rotor principal et du rotor de queue étaient caractéristiques d'un régime extrêmement faible au moment de l'impact. Cependant, il n'y a eu aucun signe de défaillance mécanique des systèmes de commande de vol ou d'entraînement du rotor de l'hélicoptère avant l'accident qui aurait pu contribuer à une perte de maîtrise de l'hélicoptère. Le siège du pilote, qui était de type atténuateur d'impact, s'était affaissé et avait déformé le plancher.

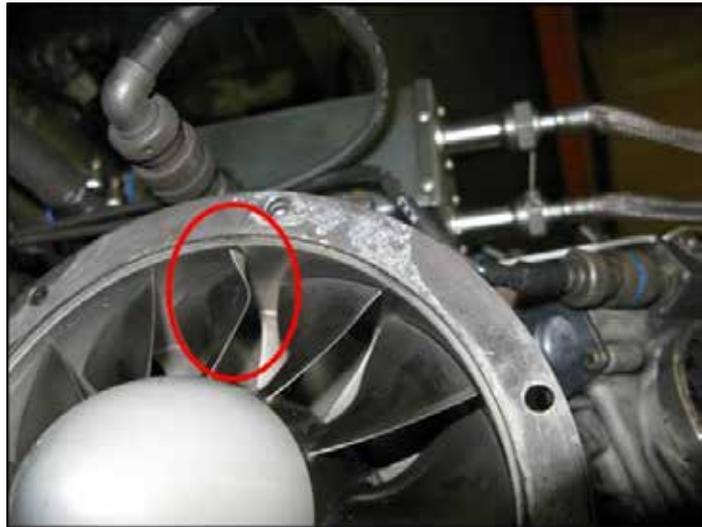
Photo 4. Aubes du compresseur

Un examen visuel de la section d'admission d'air du moteur a révélé des dommages à 1 des aubes du compresseur (photo 4). L'enquête a permis de déterminer que l'aube a subi une torsion pendant la perte de puissance. Cependant, rien n'empêchait d'effectuer des essais au banc du moteur après l'événement.

le moteur fonctionnant à la puissance maximale continue. La déformation de l'aube du compresseur en cause était légèrement plus prononcée que celle constatée dans le cas des aubes faisant l'objet d'essais; par conséquent, le BST a conclu que le moteur de l'hélicoptère C-FMPG fonctionnait à une puissance élevée semblable au moment de l'ingestion.

Le rapport sommaire de juin 1992 d'Eurocopter sur une extinction de moteur survenue en janvier 1990 à la suite de l'ingestion de neige et de glace indiquait que 1 aube du compresseur axial avait été tordue durant l'extinction. Selon Eurocopter, ces dommages étaient « un symptôme caractéristique de l'ingestion d'un bloc de glace par le moteur³ », et la cause de l'accident était l'accumulation de neige dans l'entrée d'air. Ces dommages sont semblables à ceux du moteur de l'hélicoptère C-FMPG.

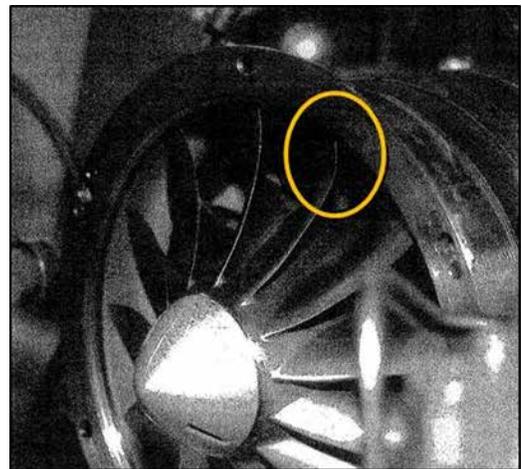
Photo 5. Dommages au moteur de l'essai de givrage

En avril 1985, le motoriste (Turbomeca) a effectué une série d'essais pour étudier les effets de l'ingestion d'eau et de neige sur le moteur Arriel 1B. Le rapport de l'étude (n° 6329) indique qu'il suffit de 30 grammes d'eau ou de neige pour causer l'extinction du moteur Arriel 1B, peu importe le régime de vol. En outre, les essais ont révélé que les aubes du compresseur étaient portées à tordre à la suite de l'ingestion de neige. D'autres essais par le motoriste ont permis de déterminer qu'une quantité supérieure à 40 grammes entraînait une extinction du moteur Arriel 1D et que cette quantité était de 45 grammes dans le cas du moteur Arriel 2B.

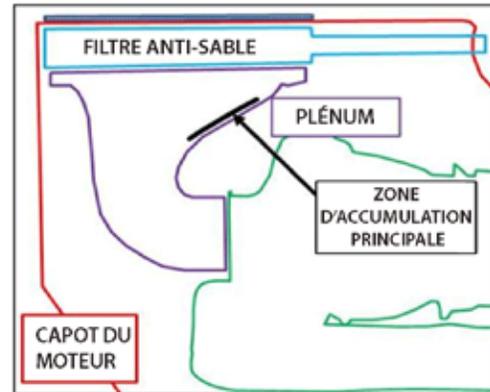
Figure 1. Zone d'accumulation de glace

Les essais, effectués avec et sans filtre, ont permis de déterminer l'emplacement de l'accumulation de neige ou de glace dans l'entrée d'air et de conclure que le plénum d'entrée d'air était vulnérable à une telle accumulation de glace lorsque le moteur fonctionne en présence de neige ou de glace. Les essais ont démontré qu'il y avait une accumulation importante de glace sur la partie supérieure arrière du plénum (figure 1), en raison de l'impact direct des flocons de neige à cet endroit suivi d'un phénomène de fusion et de regel au contact des parois métalliques de l'entrée d'air.

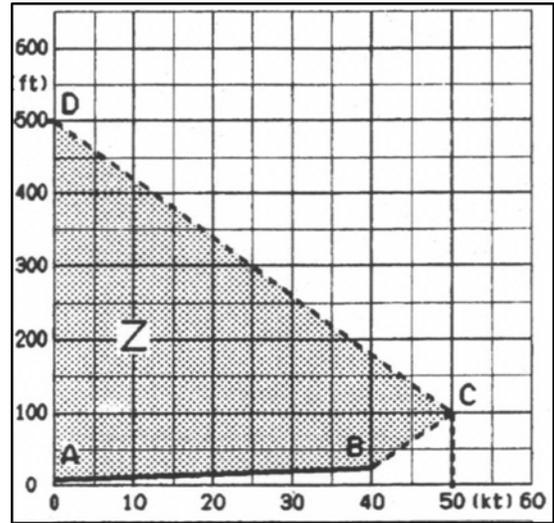
Figure 3. Graphique de domaine altitude-vitesse (A-V) simplifié (image : Eurocopter, *Flight Manual AS 350 B3* (97-40), page 3)

La zone ombragée du graphique (figure 3 et annexe B) désigne les combinaisons de vitesse et d'altitude à éviter (Z). Si l'hélicoptère est exploité dans cette zone, les pilotes ne devraient pas s'attendre à établir une autorotation complète et à effectuer un atterrissage avec succès.

La vaste majorité du court vol en cause a été effectuée dans les zones à éviter les plus à risque du domaine altitude-vitesse (A-V), comme l'indique le manuel de vol du giravion. Lorsque l'hélicoptère a subi une perte de puissance moteur, pendant qu'il était en vol stationnaire à une altitude d'environ 80 pieds agl, il ne se trouvait pas à une altitude suffisante ou ne disposait pas d'assez de temps pour complètement amorcer un vol en autorotation. Par conséquent, le pilote n'aurait pas vraiment eu l'occasion de préserver le régime du rotor principal, et la vitesse verticale de descente aurait augmenté rapidement. Pendant la descente de l'hélicoptère, la chute rapide de régime du rotor principal causée par la perte de puissance du moteur a réduit l'efficacité des commandes de vol, entraînant un impact avec le relief au-delà de la tolérance humaine.

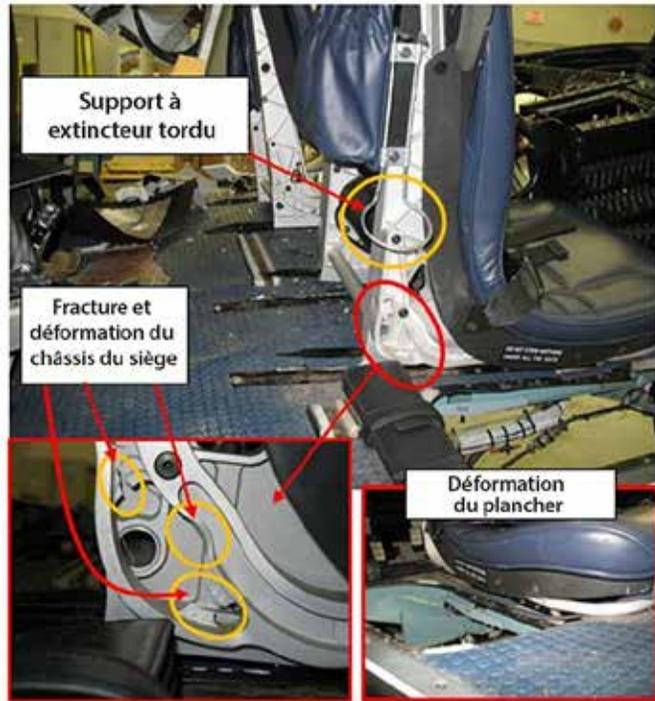
Photo 6. Dommages aux sièges et au plancher

En collaboration avec des spécialistes du Laboratoire du BST, des ingénieurs de cellule d'Eurocopter France ont examiné et analysé les dommages mécaniques à la cellule pour évaluer les forces au moment de l'impact, principalement dans l'intention d'évaluer le rendement de la conception des sièges des pilotes et de leur fixation au plancher.

L'enquête a permis de déterminer que l'hélicoptère en cause a heurté le sol à une vitesse verticale de 16,4 mètres par seconde (m/s), ce qui était supérieur à la capacité structurale nominale de la cellule. Même après l'absorption de 2 m/s par les patins d'atterrissage, la cellule a été soumise à une vitesse verticale de 14,5 m/s. La modélisation mathématique de la déformation de la structure de l'hélicoptère a révélé que les facteurs de charge de l'impact sur la cellule variaient entre 15 g et 20 g vers l'avant, et entre 40 g et 50 g vers le bas.

Une fois atteinte la limite d'atténuation de la force g du siège du pilote, les forces g ont été transmises au pilote, puisque le siège s'était alors enfoncé autant qu'il le pouvait, entrant en contact avec le plancher du poste de pilotage sous lui. De plus, il faut combiner les vecteurs de force g vers l'avant et vers le bas pour obtenir la force d'impact totale transférée au pilote. Dans l'accident en cause, les critères de certification de la conception du siège ont été grandement dépassés, et le pilote a été soumis à des forces d'impact de 35 g vers le bas et de 17 g vers l'avant, des valeurs bien au-delà de la tolérance humaine.

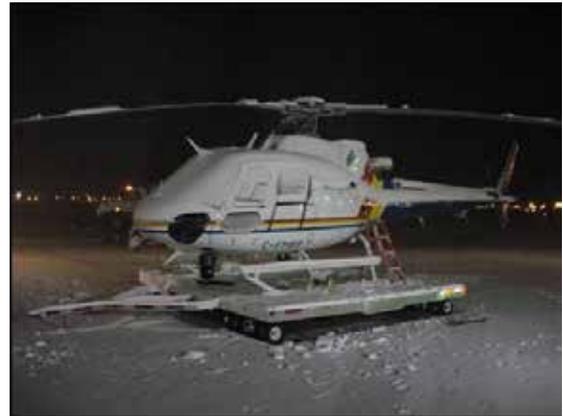
Photo 7. Essai de neige avec un hélicoptère AS 350 B3

L'équipe a créé un environnement de chute de neige pour l'hélicoptère d'essai à l'aide d'un canon à neige commercial à grand débit. Après l'arrêt de l'hélicoptère, le canon à neige a commencé à déposer de la neige sur l'hélicoptère. Au cours des 90 minutes qui ont suivi, les températures à l'intérieur du plénum et du compartiment moteur ont été enregistrées toutes les 5 minutes. Au bout de 90 minutes, il s'était accumulé une quantité de neige semblable à celle observée sur l'hélicoptère en cause avant le démarrage. La température extérieure ambiante étant demeurée à -10 °C tout au long de l'essai, ce processus reproduisait fidèlement les conditions le jour de l'accident (photo 7).

Après l'arrêt du canon à neige, on a ouvert le capot moteur pour vérifier s'il s'était accumulé de la neige ou de la glace sur la surface inférieure du filtre anti-sable ou à l'intérieur du plénum du moteur; il n'y en avait pas.

Cependant, on a constaté la présence de taches d'eau le long du plénum, et une petite quantité d'eau s'était écoulée par l'orifice d'évacuation dans le fond du plénum, juste devant le compresseur du moteur.

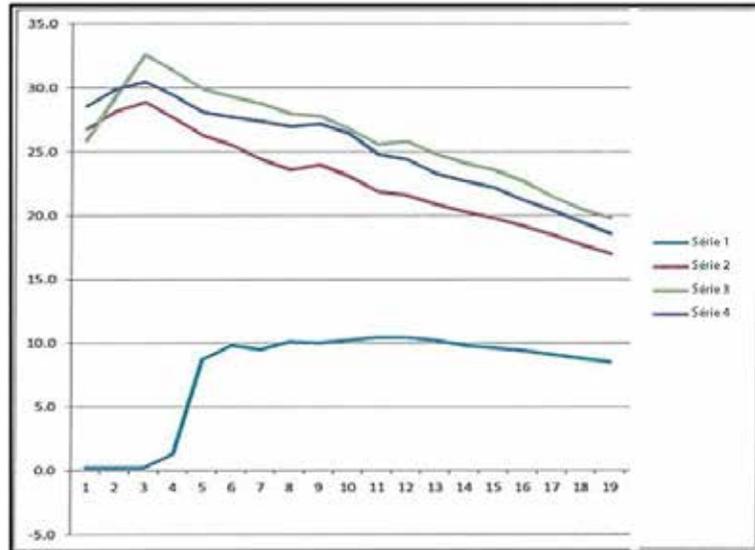
Figure 4. Température dans le plénum et le filtre

Durant l'essai, on a constaté que, à l'air froid de l'extérieur, la température de la grille d'entrée d'air et du filtre anti-sable sur le dessus du capot moteur ne baissait pas après l'arrêt du moteur. Au lieu de cela, après l'arrêt du moteur, les températures ont rapidement monté de 0,2 °C au moment de l'arrêt à 10 °C, ne baissant qu'à 8,5 °C au bout de 90 minutes. De même, les températures à l'intérieur même du plénum, après avoir atteint environ 33 °C, n'ont pas baissé

Les essais menés prouvent que la température à l'intérieur du plenum est demeurée bien au-dessus du point de congélation avant le démarrage du moteur et qu'il n'y aurait pas eu de neige ou de glace à ce moment. Cependant, durant le démarrage et une fois le moteur en marche, la température aurait rapidement baissé bien en dessous du point de congélation. Cette chute de température créerait des conditions idéales pour provoquer le gel des particules d'eau. En

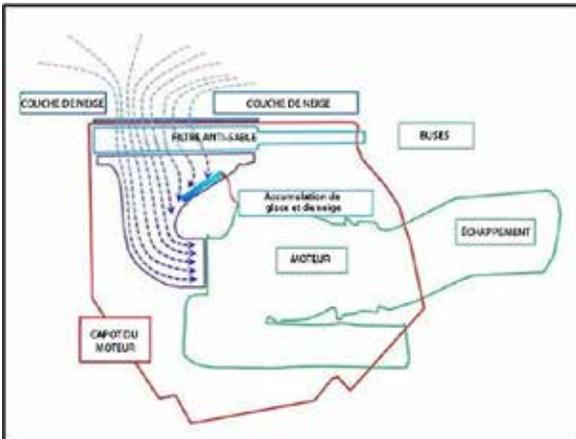
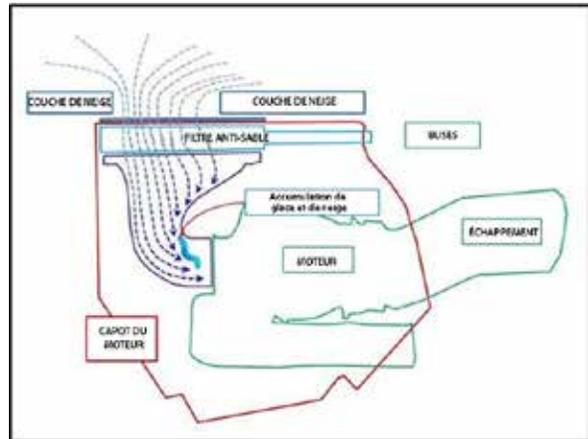
Des essais et des accidents antérieurs ont révélé que, dans certaines conditions hivernales, l'écoulement d'air dans le moteur dépose progressivement une contamination de glace ou de neige fondante sur la paroi arrière du plénum d'entrée d'air, créant ainsi une accumulation d'un mélange de neige, de glace et d'eau (glace molle) qui finit par se détacher et aller heurter le disque du compresseur axial d'entrée d'air, tordre les aubes, nuire à l'écoulement d'air et causer l'arrêt du moteur.

Dans le cadre des essais, la chaleur résiduelle consécutive à l'arrêt d'un moteur était suffisante pour causer l'apparition d'une étroite ouverture sur le bord avant d'une grille d'entrée d'air recouverte de neige (figure 5). L'écoulement élevé de l'air à travers l'entrée aurait ensuite commencé à éroder progressivement la couche de neige vers l'arrière, agrandissant l'ouverture et causant un changement graduel de l'écoulement d'air (figure 6). À mesure que s'élargissait l'ouverture dans la grille, la configuration de l'écoulement d'air aurait vraisemblablement commencé à former des courants tourbillonnants d'air recyclé sur la face arrière du plénum, gagnant en intensité avec l'élargissement de l'ouverture. L'air d'entrée contenait de l'humidité – provenant à la fois de l'atmosphère et de la couche de neige fondante sur le dessus de la grille – et s'est probablement refroidi en raison de la baisse de pression dans le plénum, entraînant une accumulation de neige fondante sur la face arrière du plénum (figure 6). Ce phénomène d'accumulation de glace molle n'est pas inconnu – il s'agit de la même forme de contamination que celle constatée dans le cadre des essais de certification français décrits précédemment dans le présent rapport. Le seul facteur contributif d'importance absent des régimes d'essais, cependant, était la superficie grandissante de l'entrée d'air en raison de l'érosion graduelle de la couche de neige provoquée par le courant d'air. À un certain stade de ce processus, la configuration de l'écoulement de l'air a vraisemblablement changé de façon à agir sur le dépôt accumulé sur la face arrière du plénum, et, peut-être en combinaison avec la vibration, causer la séparation du dépôt de la surface du plénum et son aspiration dans l'entrée d'air du moteur (figure 7 et figure 8).
