RAPPORT D'ENQUÊTE AÉRONAUTIQUE A12P0136

COLLISION AVEC LE RELIEF

**PIPER PA-30, TWIN COMANCHE, C-GLGJ
18 NM À L'OUEST DE KELOWNA (COLOMBIE-BRITANNIQUE)
LE 13 AOÛT 2012**

Rapport numéro A12P0136

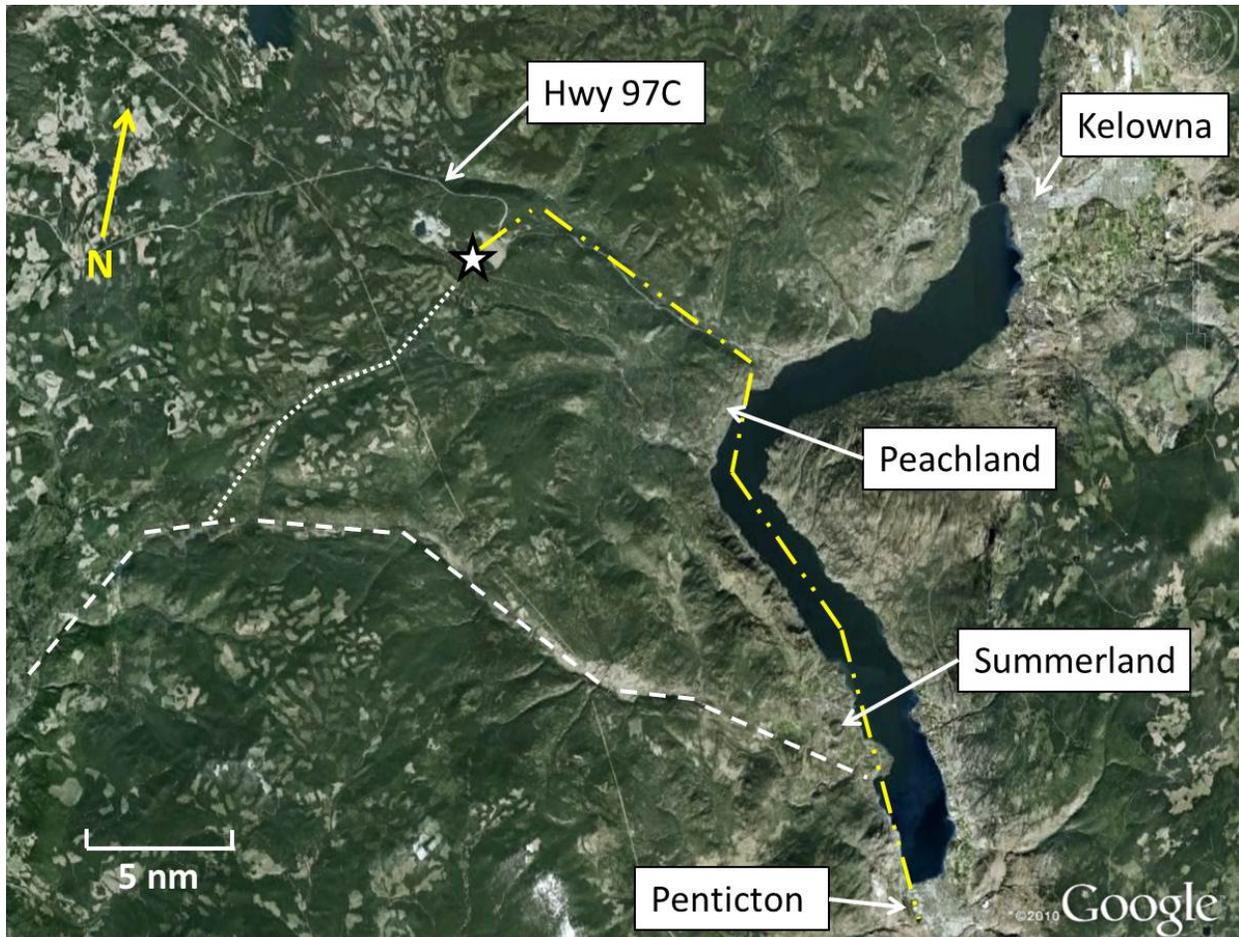
Deux autres personnes sont montées à bord de l'avion avec leurs bagages. Juste avant le départ, le pilote a communiqué avec la station d'information de vol (FSS) de Penticton et a fait part de son intention de décoller de la piste 34 et de monter à 5000 pieds au-dessus du niveau de la mer avant de virer à l'ouest en direction de Boundary Bay. Après le décollage de l'aéroport de Penticton, le pilote a constaté que le taux de montée de l'avion était beaucoup plus faible qu'il avait été deux jours plus tôt lorsqu'il avait quitté Penticton avec seulement deux personnes à bord. Par conséquent, le pilote n'a pas viré à l'ouest au point indiqué sur la route VFR publiée, c'est-à-dire à environ 6 nm au nord de Penticton (soit l'itinéraire emprunté durant le vol précédent de Penticton à Boundary Bay), mais a plutôt volé sur une distance d'environ 20 nm vers le nord avant de virer à l'ouest près de Peachland (figure 1).

Figure 1. Carte montrant la trajectoire probable le long du lac et jusqu'au lieu de l'accident (ligne en traits et en points), l'itinéraire VFR publié à l'ouest du lac (ligne en tirets) et la route à basse altitude qui relie les deux (ligne pointillée).

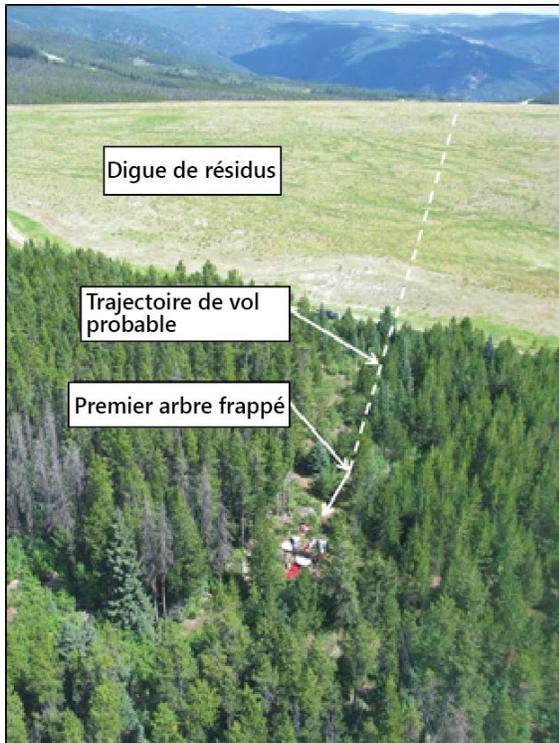
L'avion s'est écrasé dans une zone boisée plane sur la digue de résidus de la mine Brenda, à environ 0,7 nm au sud-ouest de la route 97C (photo 1) à une altitude de 4595 pieds au-dessus du niveau de la mer. Bien qu'il ne s'agisse pas d'une route VFR publiée, la route 97C longe la vallée de Trepanier Creek et est souvent suivie par les pilotes lorsqu'ils volent vers l'ouest à partir de la vallée de l'Okanagan. La mine Brenda est située à environ 10 nm au nord de la route VFR publiée qui relie Summerland à Princeton, et la vallée qui se trouve au sud-ouest de la mine et

Photo 1. Photo montrant le lieu de l'accident et la trajectoire de vol probable avant l'impact avec le premier arbre.

Le relief qui précède la zone boisée du lieu de l'accident est une surface plane, couverte d'herbe, au sommet de la digue de résidus de la mine (photo 1). Selon les traces laissées par l'avion au moment de heurter les arbres, cet avion a probablement volé au-dessus du sol gazonné et dégagé sur une distance d'environ 1600 pieds, puis a survolé la zone boisée sur 200 pieds avant d'entrer en contact avec le premier arbre. Les arbres situés immédiatement après le lieu de l'accident ainsi que ceux situés à droite de celui-ci étaient environ deux fois plus grands (~70 pieds) que les arbres que l'avion a survolés (~35 pieds) et frappés. Une trajectoire parallèle à la même altitude, mais à environ 1000 pieds plus à gauche, aurait donné au-dessus d'un relief suffisamment bas pour que l'appareil puisse éviter les arbres et continuer vers Princeton.

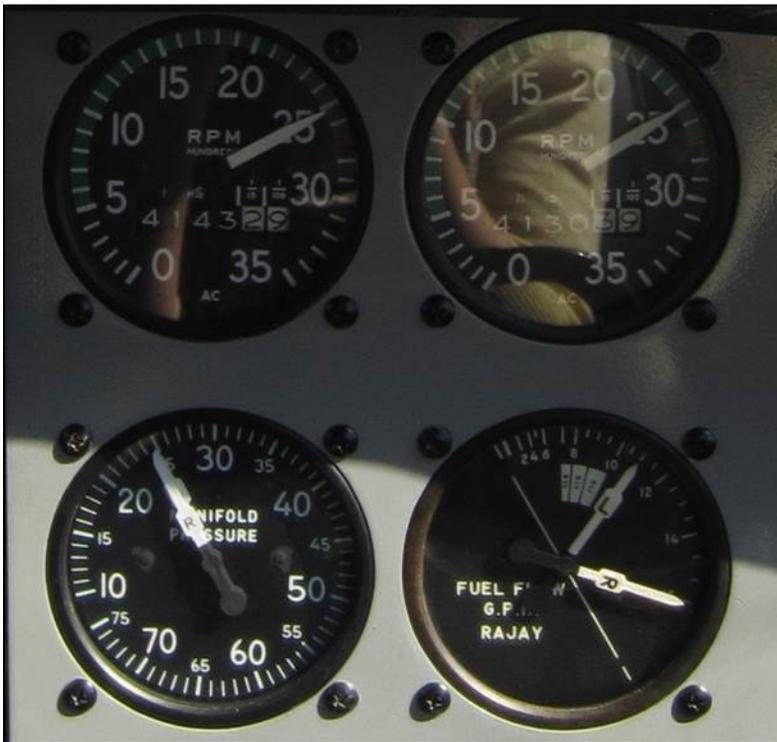
La photo 2, prise lors d'un vol effectué le 23 mars 2012 (12 heures de vol avant l'accident), montre que l'indicateur du débit de carburant du moteur droit affiche un débit plus élevé de 45 % que celui du moteur gauche, même si le réglage de la manette des gaz et la pression d'admission sont identiques pour les deux moteurs. Aucun problème n'a été rapporté dans les carnets de vol. Selon la description des systèmes fournie dans le manuel d'utilisation : « [traduction] Il est important de souligner que si les indicateurs montrent une augmentation ou une valeur excessive du débit de carburant, il est probable qu'il y ait une obstruction des conduites ou des buses des injecteurs ». La jauge du débit de carburant, exprimé en gallons par heure, ne permet pas de mesurer directement le débit de carburant; il s'agit plutôt d'une mesure de la pression du carburant acheminé aux injecteurs. Si une buse devient partiellement ou complètement obstruée, la pression de carburant dans les autres buses augmente (et la jauge indique une augmentation du débit de carburant), même si le débit de carburant total du moteur n'augmente pas. Le cylindre dont la buse est obstruée reçoit alors un mélange plus pauvre, tandis que les autres cylindres reçoivent un mélange plus riche. Les vibrations du moteur augmentent et, bien que la température des gaz d'échappement varie en fonction du mélange air-carburant dans chaque cylindre, elle sera nettement inférieure à la normale pour un cylindre dont la buse de carburant est très obstruée. La puissance du moteur est également réduite. Toutefois, sur les moteurs équipés d'hélices à vitesse constante (comme l'avion en cause), les indicateurs du régime et de la pression d'admission affichent des valeurs proches de la normale.

Photo 2. Photo de l'indicateur de débit de carburant prise le 23 mars 2012
