**RAPPORT D'ENQUÊTE AÉRONAUTIQUE  
A12W0031**

**PERTE DE MAÎTRISE ET COLLISION AVEC LE RELIEF  
DU BELL 206B JETRANGER (HÉLICOPTÈRE), C-GLQI  
EXPLOITÉ PAR KANANASKIS MOUNTAIN  
HELICOPTERS LTD.  
À 0,4 NM AU NORD-OUEST DE LODER PEAK (ALBERTA)  
LE 30 MARS 2012**

Rapport numéro A12W0031

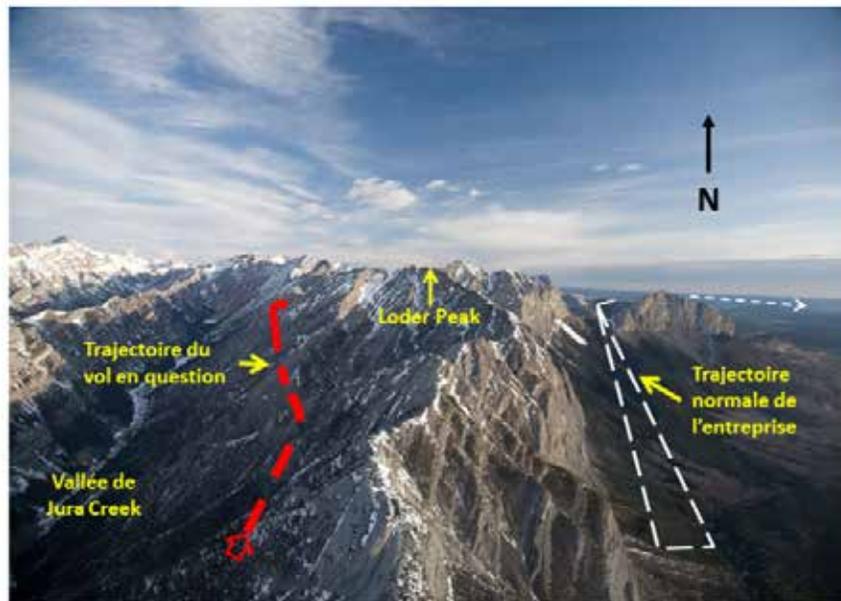
Photo 1. Trajectoire du vol

(photo 1). Un vol suivant une trajectoire à l'ouest de Loder Peak entrerait dans la vallée de Jura Creek et traverserait ensuite une crête au nord de Loder Peak d'ouest en est, avant de descendre jusqu'à Brokenleg Lake. Les crêtes au nord de Loder Peak atteignent de 7300 à 7400 pieds au-dessus du niveau la mer (asl). La trajectoire à l'est de Loder Peak était parallèle aux flancs de

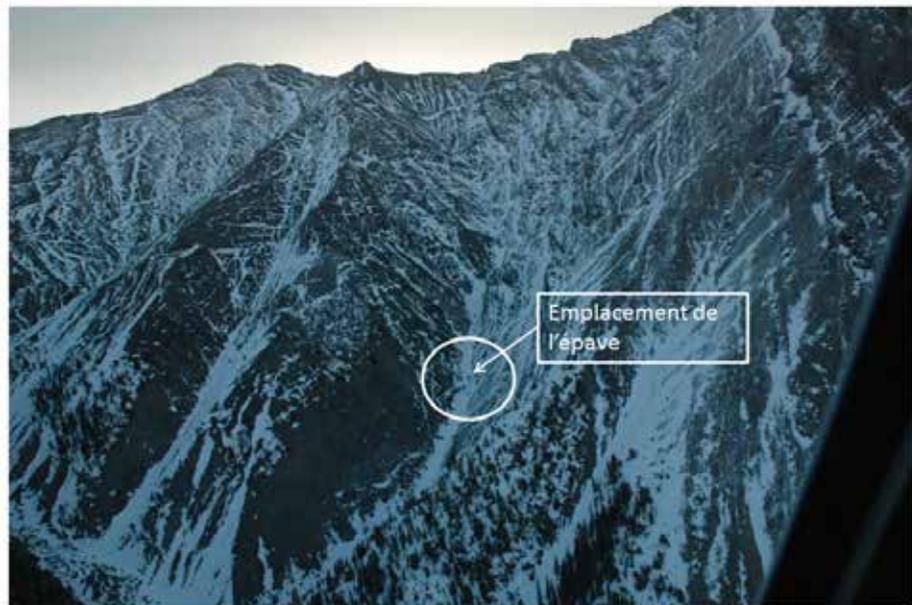
**Photo 2.** Emplacement de l'épave

Lors du vol ayant mené à l'accident, le pilote est entré dans la vallée de Jura Creek en direction nord et a volé près des pentes abruptes orientées vers l'ouest sur le côté est de la vallée (photo 1). Alors que l'hélicoptère s'approchait du sommet d'une crête de 7300 pieds au nord de Loder Peak, très près des affleurements rocheux et à une altitude inférieure à celle du sommet, il a traversé des turbulences. Plusieurs secondes plus tard, le pilote a amorcé un virage à gauche vers la vallée. Pendant le virage, le pilote a perdu la maîtrise de l'appareil; l'hélicoptère s'est mis à tourner sur lui-même vers la droite. Le pilote n'a pu reprendre la maîtrise de l'appareil et l'hélicoptère a continué de tourner rapidement sur lui-même vers la droite, autour de son axe vertical, très près du flanc de montagne. L'hélicoptère a tourné sur lui-même de 6 à 12 fois, a heurté la pente à 3 reprises et s'est immobilisé sur le manteau neigeux d'un couloir d'avalanche, dans un cirque<sup>1</sup> (photo 2). L'accident s'est produit à 10 h 10<sup>2</sup>.

L'épave s'est retrouvée à 6700 pieds asl, par 51°06'38.63" N, 115°09'07.64" W. La poutre de queue et le rotor principal se sont détachés pendant l'impact. Le fuselage s'est immobilisé dans la neige sur le côté gauche, en position de piqué partiellement inversé. Les enquêteurs n'ont pas pu se rendre sur les lieux de l'accident, en raison du risque d'éboulement et d'avalanche; par conséquent, les marques au sol associées à l'accident n'ont pas été identifiées.
