RAPPORT D'ENQUÊTE AÉRONAUTIQUE A13A0075

PERTE DE MAÎTRISE ET COLLISION AVEC UN PLAN D'EAU DE L'AÉRONEF CL-415, C-FIZU EXPLOITÉ PAR LA DIVISION DES SERVICES AÉRIENS DU GOUVERNEMENT DE TERRE-NEUVE-ET-LABRADOR AU LAC MOOSEHEAD (TERRE-NEUVE-ET-LABRADOR) LE 3 JUILLET 2013

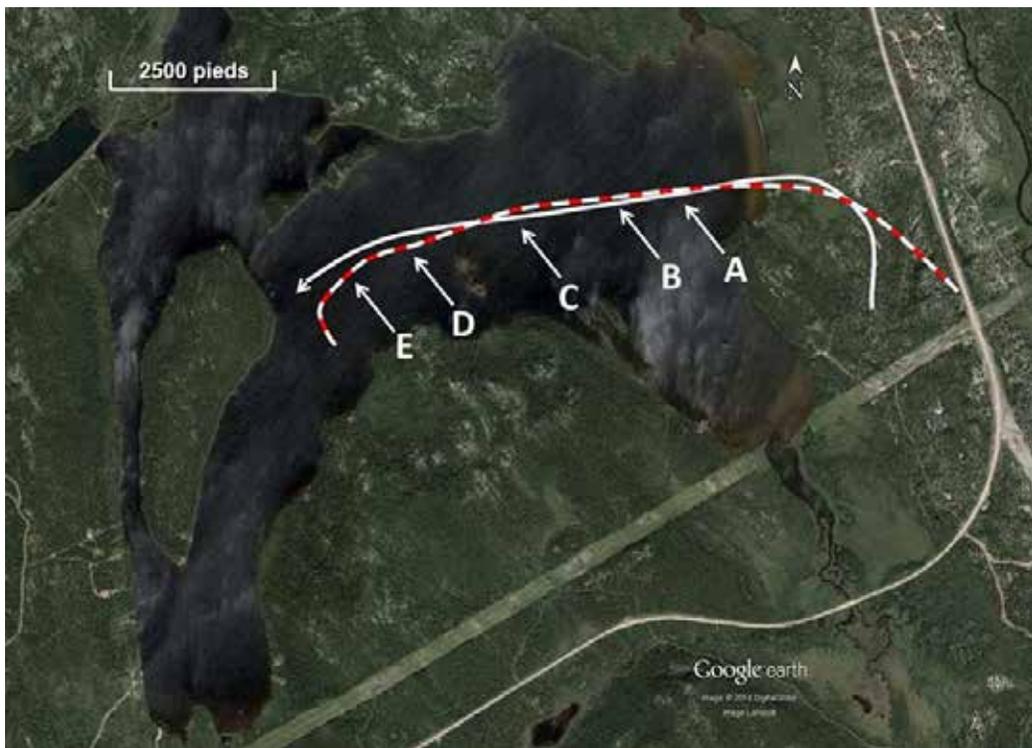
Figure 1. Le parcours d'un vol précédent (trait plein) et le parcours du vol en cause (ligne pointillée)

Environ 4 minutes après le décollage, l'aéronef s'est posé à environ 1250 pieds de la rive est du lac (figure 1), selon un cap de 250° vrai (V). Le pilote aux commandes (PF) a ensuite appliqué la puissance de décollage, et le PNF a procédé au réglage des limiteurs de couples (que nous appellerons dorénavant « butées de fin de course »). Durant la manœuvre d'écopage, le PNF veillait à ce que les butées de fin de course soient réglées selon les instructions du pilote aux commandes (PF).

Tout en ajustant les butées de fin de course, le PNF a remarqué que les réservoirs d'eau étaient remplis, et a signalé au PF que les écopages étaient toujours déployés et que le sélecteur « AUTO / MANUAL » des écopages était en position « MANUAL ». Le PNF a ensuite remonté manuellement les écopages. Les écopages ont été remontés à environ 3490 pieds du point d'amerrissage (point D).

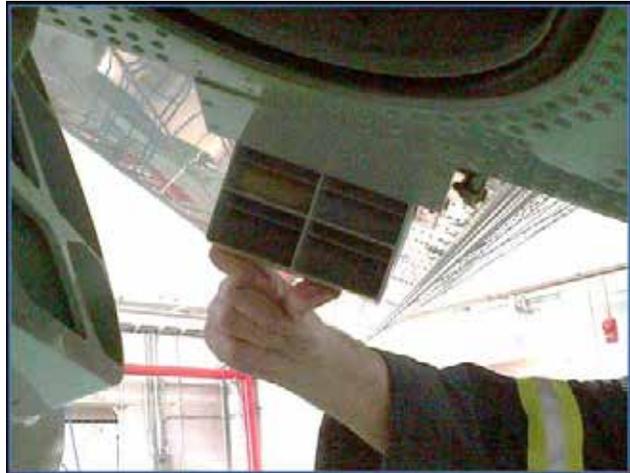
Environ 1200 pieds plus loin ou 11 secondes plus tard, les écopages² (photo 1) se rétractent (point B) et le décollage a lieu environ 925 pieds (ou 10 secondes) après la rétraction des écopages³ (point C). Tous les vols sont effectués avec le sélecteur « AUTO / MANUAL » (automatique ou manuel) des écopages en position « AUTO ». Le sélecteur était laissé dans cette position à la fin de chacun de ces vols.

Photo 1. Écope

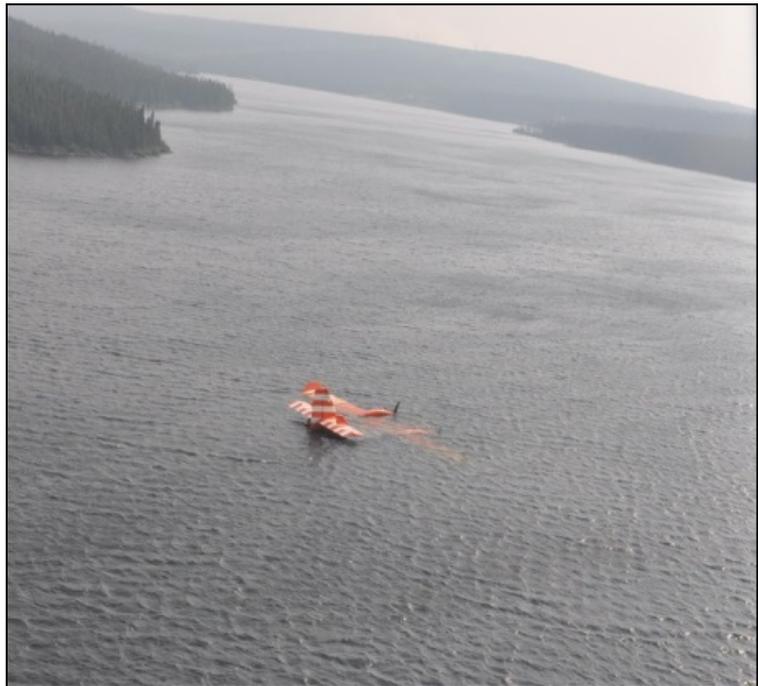
Photo 2. L'aéronef en cause (source : Royal Newfoundland Constabulary)

L'aéronef s'est immobilisé le nez vers l'ouest dans environ 15 pieds d'eau. Le flotteur gauche avait subi des dommages par compression et s'était détaché de son mât vers l'arrière. Le flotteur droit et son mât ont cédé vers l'intérieur et se sont détachés de l'aile. Les pales de l'hélice droite ont été détruites en raison de l'impact avec l'eau.

La trappe de train avant droite était fracturée en plusieurs endroits et a été renfoncée dans le puits de roues du train avant. La trappe de train avant gauche était déformée et a été forcée au-delà des limites normales de sa course. Le puits de roues du train avant a été très déformé, et sa cloison structurale arrière a été arrachée et renfoncée vers l'arrière. Les cloisons de la coque du fuselage, à partir du puits de roue du train avant jusqu'aux réservoirs de mousse d'extinction vers l'arrière, ont été fracturées et déchirées à plusieurs endroits, et le plancher à l'arrière du poste de pilotage a été renfoncé vers le haut et déchiré.

Le côté gauche du fuselage présentait plusieurs fissures. Les 2 côtés du fuselage présentaient de nombreux plis, et la trappe du réservoir d'eau n° 4 avait été arrachée et n'avait pas pu être récupérée. La partie avant du fuselage et la queue ont subi une déformation vers la gauche.

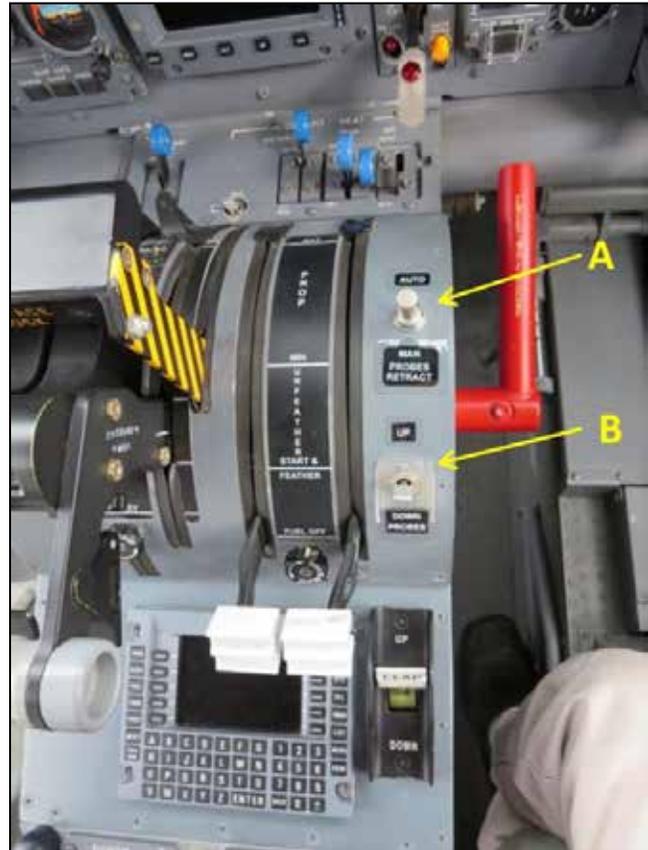
Le circuit de commande automatique des écopés comprend un sélecteur de rétraction des écopés « AUTO / MANUAL » (photo 4, flèche A) en plus du sélecteur d'origine « UP / DOWN » des écopés (flèche B). Lorsque le sélecteur « AUTO / MANUAL » est à « AUTO », les écopés se rétractent automatiquement une fois que l'indicateur de niveau d'eau sur le tableau des dispositifs de contrôle de l'écopage atteint le curseur de quantité maximale. Lorsque ce sélecteur est à « MANUAL », l'équipage doit commander manuellement la rétraction des écopés au moyen du sélecteur « UP / DOWN », lorsque la quantité d'eau a atteint le niveau prédéterminé.

Le sélecteur « AUTO / MANUAL » est un sélecteur à bascule à 2 positions conçu pour se verrouiller dans une seule position. Bombardier a attribué la caractéristique de verrouillage du sélecteur à la position « MANUAL ». Pour contourner ce mécanisme de verrouillage et déplacer le sélecteur à la position « AUTO », le levier de commande doit être relevé. Lorsque le sélecteur est à « AUTO », le levier n'est pas maintenu en place par un mécanisme de verrouillage.

Les enquêteurs du BST ont examiné un CL-415 des NGAS; ils ont constaté que le sélecteur « AUTO / MANUAL » pouvait facilement glisser de la position « AUTO » à la position « MANUAL », et que cela pouvait se produire en déplaçant simplement le couvercle de la console centrale vers l'arrière.

Photo 4. Console centrale et emplacement des commandes des écopés

La veille, à la fin de la journée, les moteurs ont été coupés et le sélecteur est demeuré en position « AUTO ». Le couvercle de la console centrale a été installé et est resté en place jusqu'au lendemain, lorsqu'il a été déposé par le PF. Ni l'un ni l'autre des pilotes n'a actionné volontairement le sélecteur pendant le vol en cause. Par conséquent, il est probable que le sélecteur de commande « AUTO / MANUAL » des écopas a été déplacé par inadvertance de la position « AUTO » à la position « MANUAL » lorsque le couvercle de la console centrale a été déposé.

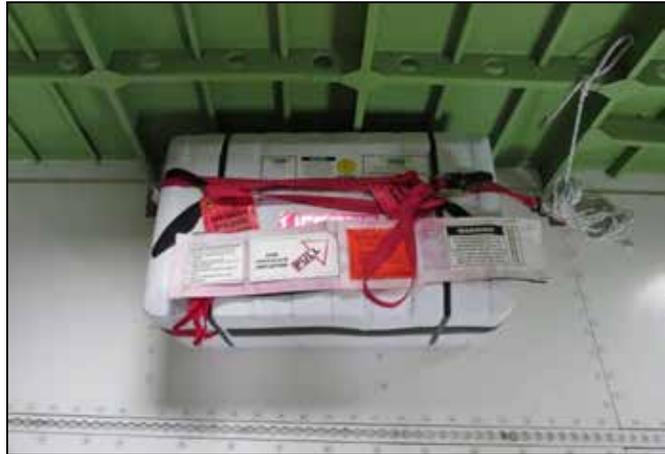
Le radeau de sauvetage était situé à l'arrière du fuselage, du côté droit, en face de la porte de soute arrière (photo 5). Le radeau était maintenu en place par un mécanisme à cliquet, ne permettant pas de le retirer facilement. Les membres de l'équipage des NGAS avaient soulevé des préoccupations de manière informelle à propos de ce mécanisme en 2011 et à nouveau en 2012, après quoi une autre méthode de fixation avait été proposée pour fixer le radeau en place. Toutefois, durant la saison 2013 de lutte contre les incendies, le mécanisme à cliquet était toujours utilisé pour fixer le radeau de sauvetage.

Photo 5. Radeau de sauvetage

La partie arrière du fuselage avait été partiellement submergée, et comme il était difficile d'atteindre le radeau de sauvetage, l'équipage avait déterminé qu'il était dangereux de tenter le récupérer.
