**RAPPORT D'ENQUÊTE AÉRONAUTIQUE  
A13C0073**

**COLLISION AVEC UN PLAN D'EAU**

**DE L'HÉLICOPTÈRE BELL 206B, C-GQQT  
EXPLOITÉ PAR CUSTOM HELICOPTERS LTD.  
LAC GULL (MANITOBA)  
1ER JUILLET 2013**

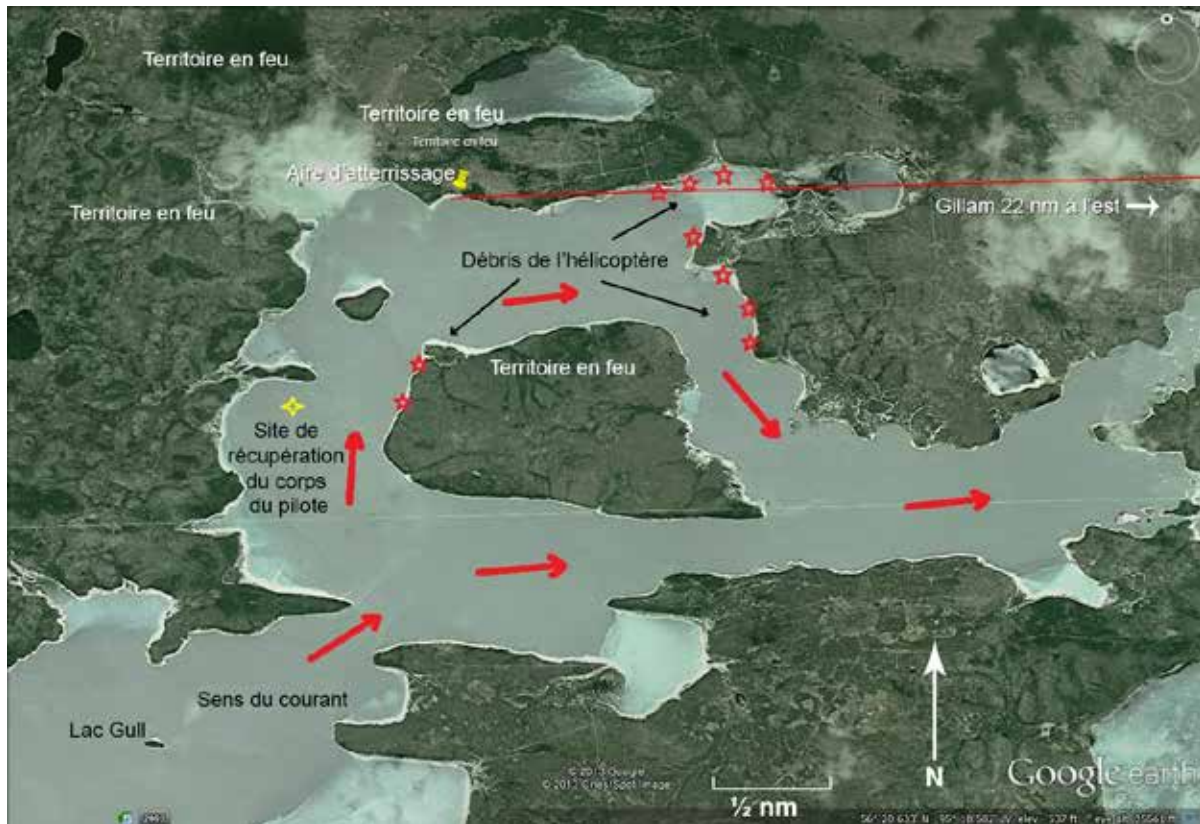
On a retrouvé des débris de l'hélicoptère le lendemain, le long du rivage du lac Gull, à environ un demi-mille à l'est et en aval du point de rendez-vous (figure 1).

Figure 1. Carte indiquant les endroits où des débris ont été retrouvés (étoiles rouges)
