RAPPORT D'ENQUÊTE AÉRONAUTIQUE
A13H0002

COLLISION AVEC UN PLAN D'EAU

**GOUVERNEMENT DU CANADA, MINISTÈRE DES
TRANSPORTS**
MBB BO 105 S CDN-BS-4 (HÉLICOPTÈRE) C-GCFU
DÉTROIT DE M'CLURE (TERRITOIRES DU NORD-OUEST)
9 SEPTEMBRE 2013

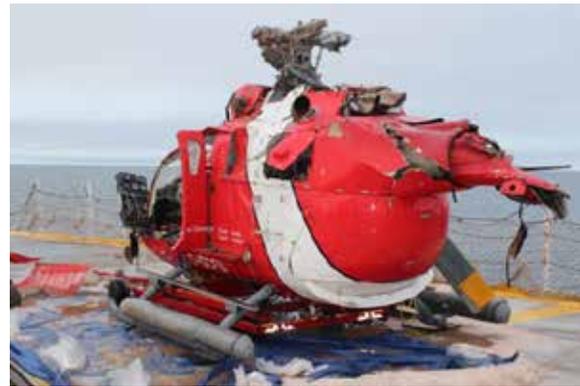
Photo 1. Épave de l'hélicoptère C-GCFU sur le pont

L'hélicoptère a été lourdement endommagé par l'impact avec la surface de l'eau. On a noté des dommages considérables à la partie supérieure du pare-brise et du tableau de bord. La poutre de queue était arrachée près de l'avant de celle-ci, et 3 pales du rotor principal avaient été arrachées à leur racine (photo 1).

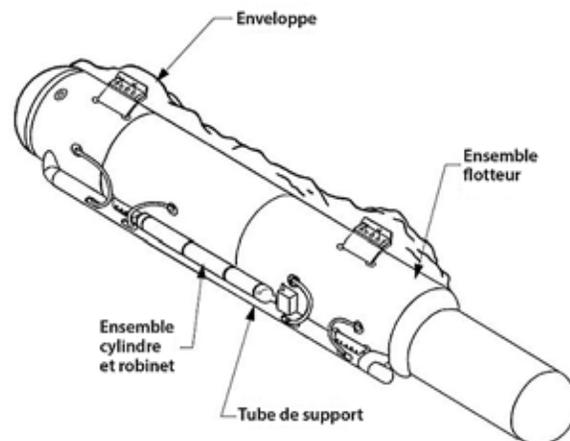
Figure 4. Disposition générale des sous-systèmes de flotteurs (Source : Air Cruisers, BO-105 Float Subsystem, Part Numbers D24873-101, D24873-102, *Component Maintenance Manual with Illustrated Parts List*, Révision N° 11 [18 janvier 2010], p. 5, avec annotations du BST)

Les 2 sous-systèmes de flotteurs sont demeurés fixés à l'hélicoptère durant l'accident et ont été retrouvés dans leur entoilage respectif. Les 2 cylindres d'azote étaient remplis selon les spécifications du fabricant. Outre les dommages causés par l'impact et l'immersion dans l'eau, on n'a relevé aucune anomalie ni aucun défaut préexistant qui aurait empêché le dispositif de flottaison de fonctionner normalement. Rien ne donnait à croire que le dispositif de flottaison avait été activé avant l'impact ou au moment de celui-ci. Un examen des dossiers d'entretien a montré que les 2 sous-systèmes assemblés de flotteurs avaient été entretenus selon les recommandations du fabricant et qu'ils ne présentaient aucun point d'entretien différé au moment de l'accident.

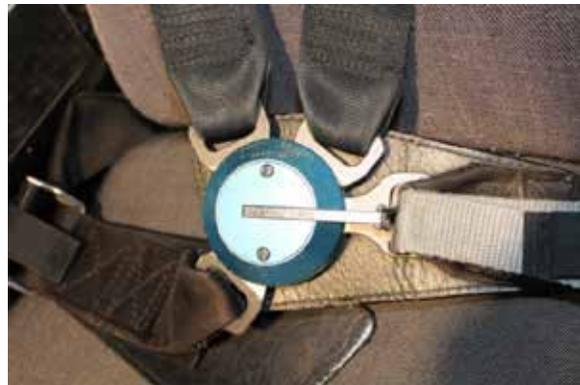
Photo 2. Harnais de sécurité à 4 points du siège avant

Au moment de la récupération de l'hélicoptère, le harnais de chacun des occupants était débouclé. Rien n'indiquait que la languette de l'une ou l'autre des bretelles de sécurité ou des ceintures abdominales avait été retirée de force de la boucle. L'examen des harnais de sécurité des occupants n'a relevé aucune anomalie qui aurait empêché leur fonctionnement normal.

Le siège du pilote avait été repoussé vers l'arrière jusqu'à l'extrémité du rail de fixation droit (extérieur) et juste avant l'extrémité du rail gauche. Le châssis du siège était déformé d'une manière qui correspond à l'application d'une force vers l'arrière sur son dossier. Ces observations donnent à croire qu'une force vers l'arrière a été appliquée au haut du corps de

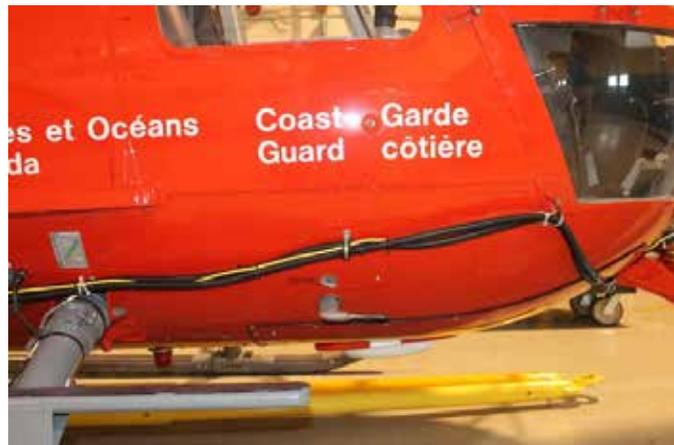
Photo 4. Exemple d'acheminement du faisceau de câbles en août 2013

Durant la première utilisation de la sonde et de la nacelle vidéo après la reconfiguration pour permettre l'installation du système de cinécaméra sur le patin gauche, en août 2013, on a décidé d'acheminer les câbles de la sonde du côté droit du fuselage. Malgré l'absence de toute instruction publiée pour un tel acheminement des câbles, le personnel d'entretien de la DGSA a positionné ceux-ci de manière à ce que leur acheminement soit semblable à celui du côté gauche. Le faisceau de câbles s'est ainsi trouvé au-dessus de la prise statique et du tube de Pitot du côté droit (photo 4).

Durant le premier vol d'essai avec les câbles installés ainsi, on a noté des indications anémométriques erronées. L'hélicoptère est retourné au navire et s'est posé sans autre incident.

Le personnel d'entretien de la DGSA en a conclu que l'emplacement du faisceau de câbles nuisait probablement à l'écoulement d'air aux alentours du tube de Pitot et de la prise statique, source des indications anémométriques erronées. On n'a pu déterminer si cette anomalie nuisait également à l'altimètre.

Durant le vol en cause, les câbles étaient acheminés d'une manière semblable à leur première installation du côté droit de l'hélicoptère, installation qui avait donné lieu à des indications anémométriques erronées. On n'a pu déterminer si les indications anémométriques étaient exactes durant le vol en cause.

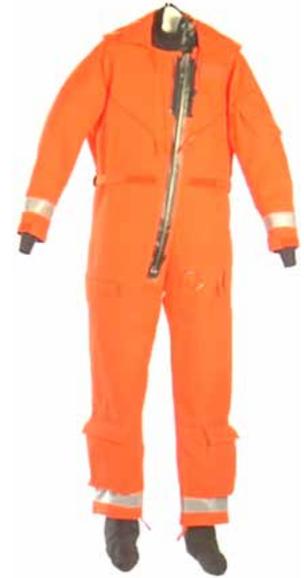
Figure 8. Combinaison Viking PS4089

Durant la récupération, on a noté que la combinaison du pilote était remplie d'eau et que la fermeture éclair était fermée environ jusqu'à la mi-poitrine. L'examen de la combinaison a permis de noter que le capuchon et les gants se trouvaient dans leur pochette de rangement et que la fermeture éclair de chacune d'elles était fermée. En outre, on a relevé une petite déchirure sur la partie arrière supérieure de la manche droite. L'usage des 2 mains est nécessaire pour fermer complètement la fermeture éclair : l'une pour tirer sur la languette et l'autre pour empêcher le matériel de la combinaison de se coincer dans la fermeture éclair. En

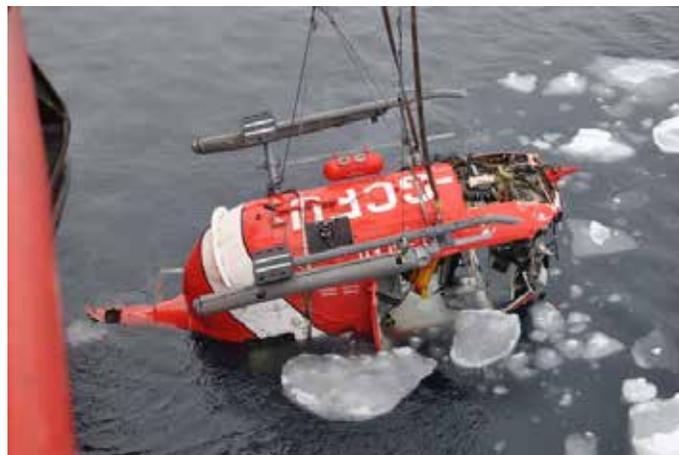
Photo 8. Récupération de l'épave

Le 25 septembre 2013, l'épave de l'hélicoptère a été récupérée et mise à bord du NGCC *Amundsen* avant d'être transférée à bord du NGCC *Henry Larsen*, qui prenait part à l'opération de recherche et récupération. Durant la recherche de l'épave au moyen d'un véhicule téléguidé (VTG), on a trouvé plusieurs autres morceaux d'épave. Toutefois, à cause des conditions météorologiques et de la détérioration de l'état des glaces, seule l'épave principale a été récupérée. Celle-ci comprenait le poste de pilotage, le fuselage, les patins d'atterrissage, la transmission principale, la tête rotor (avec une seule des 4 pales de rotor présente) et les 2 moteurs. La poutre de queue, sectionnée juste derrière le fuselage, n'a pas été récupérée. Le poste de pilotage était endommagé et il lui manquait plusieurs parties de vitres et de portes.
