RAPPORT D'ENQUÊTE AÉRONAUTIQUE
A13H0003

INCURSION SUR PISTE ET RISQUE DE COLLISION

NAV CANADA
TOUR DE CONTRÔLE D'OTTAWA
AÉROPORT INTERNATIONAL MACDONALD-CARTIER
D'OTTAWA
OTTAWA (ONTARIO)
1^{ER} DÉCEMBRE 2013

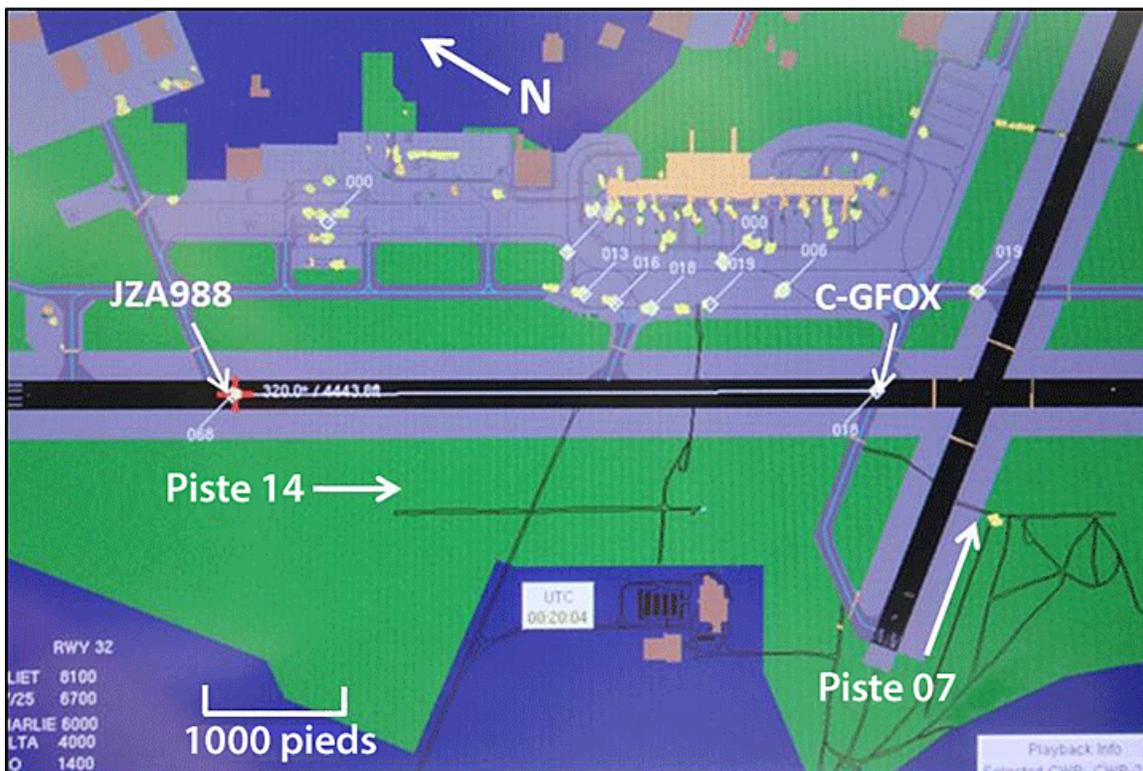
À 19 h 19 min 28 s, le JZA988 a reçu l'autorisation de décoller de la piste 14 depuis l'intersection de la voie de circulation L. À 19 h 20 min 00 s, au moment où le C-GFOX s'avance sur la piste 14, le JZA988 avait déjà commencé sa course au décollage et avait atteint une vitesse sol d'environ 60 nœuds. Vers 19 h 20 min 4 s, alors que le C-GFOX était presque au milieu de la piste 14, la distance horizontale entre les 2 aéronefs était d'environ 4400 pieds (figure 1). Le contrôleur sol a remarqué l'incursion sur piste et a jugé que le C-GFOX aurait dégagé la piste au moment où le JZA988 atteindrait l'intersection avec la voie de circulation C. Ainsi, il n'y a pas eu d'appel pour demander au JZA988 d'interrompre le décollage, et le vol s'est poursuivi sans autre incident, sans que l'on se rende compte de l'incursion sur piste.

Figure 1. Saisie d'écran du radar de surveillance des mouvements de surface (ASDE) de l'aéroport international Macdonald-Cartier d'Ottawa à 0 h 20 min 4 s UTC (19 h 20 min 4 s HNE) (Source : NAV CANADA, avec annotations du BST)

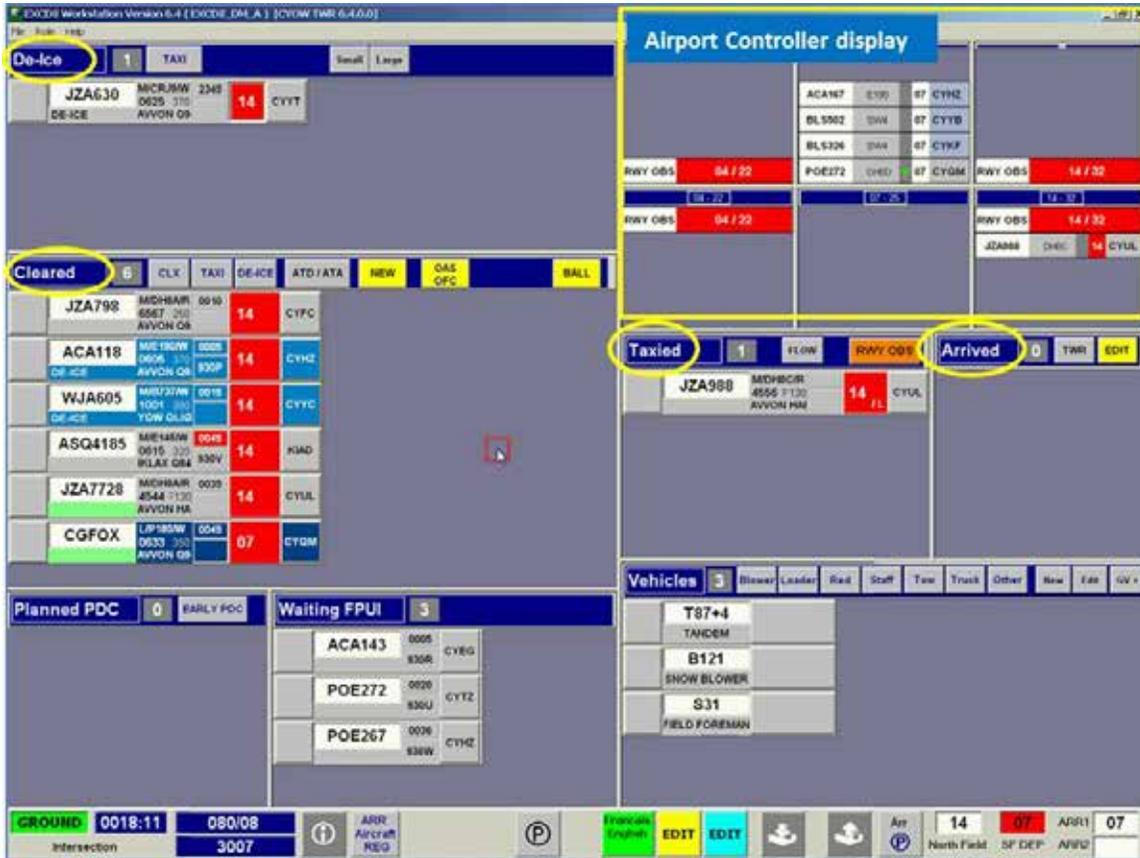
Figure 2. Saisie d'écran du système d'affichage amélioré du contrôleur sol à 0 h 18 min 11 s UTC (19 h 18 min 11 s HNE), immédiatement avant le transfert de responsabilité pour la piste 14/32 (Source : NAV CANADA, avec annotations du BST)

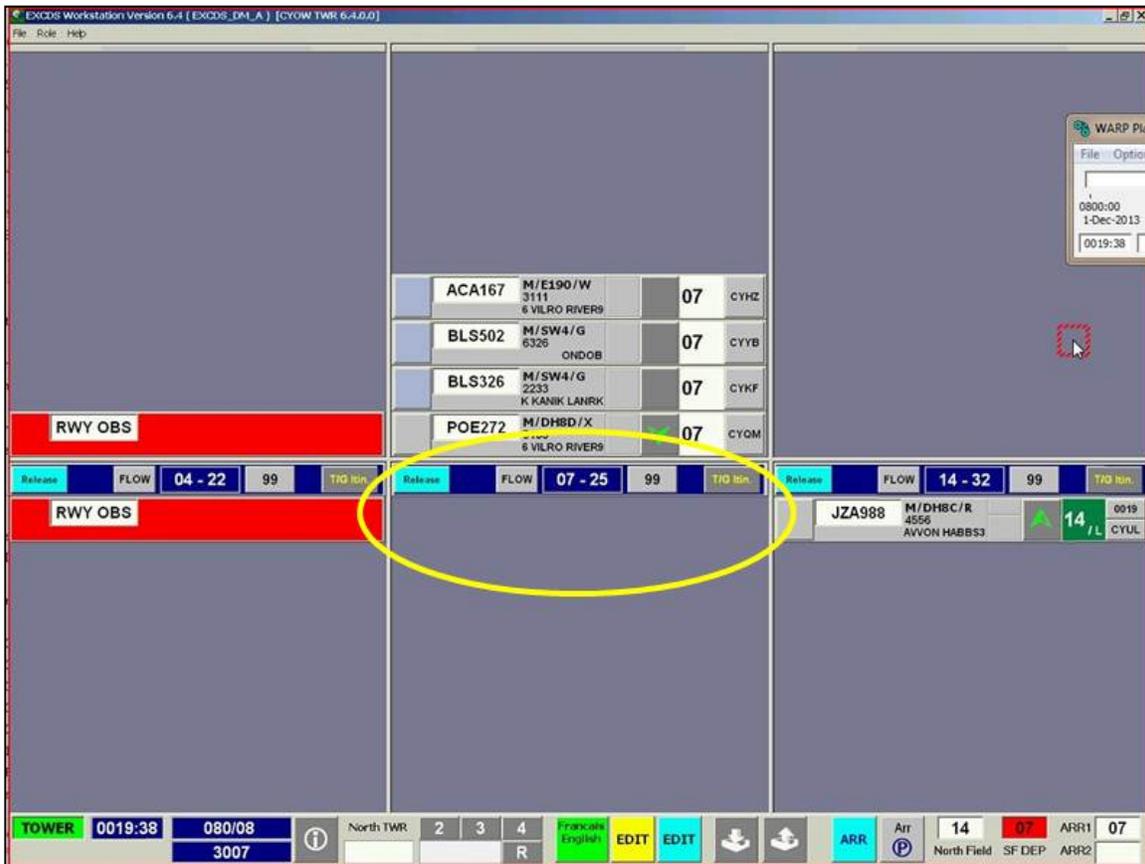
est demeuré dans la fenêtre *Cleared*, et le C-GFOX apparaissait en bleu foncé, rappel qu'une intervention était requise. Après la transmission des instructions de circulation au C-GFOX, le contrôleur sol n'a pas immédiatement transféré le FDE de la fenêtre *Cleared* à la fenêtre *Taxied*; par conséquent, l'affichage EXCDS du contrôleur d'aéroport n'indiquait pas que le C-GFOX roulait jusqu'à la piste 07 (figure 3).

Figure 3. Saisie d'écran du système d'affichage amélioré du contrôleur d'aéroport ne montrant aucun aéronef roulant jusqu'à la piste 07 (Source : NAV CANADA, avec annotation du BST)

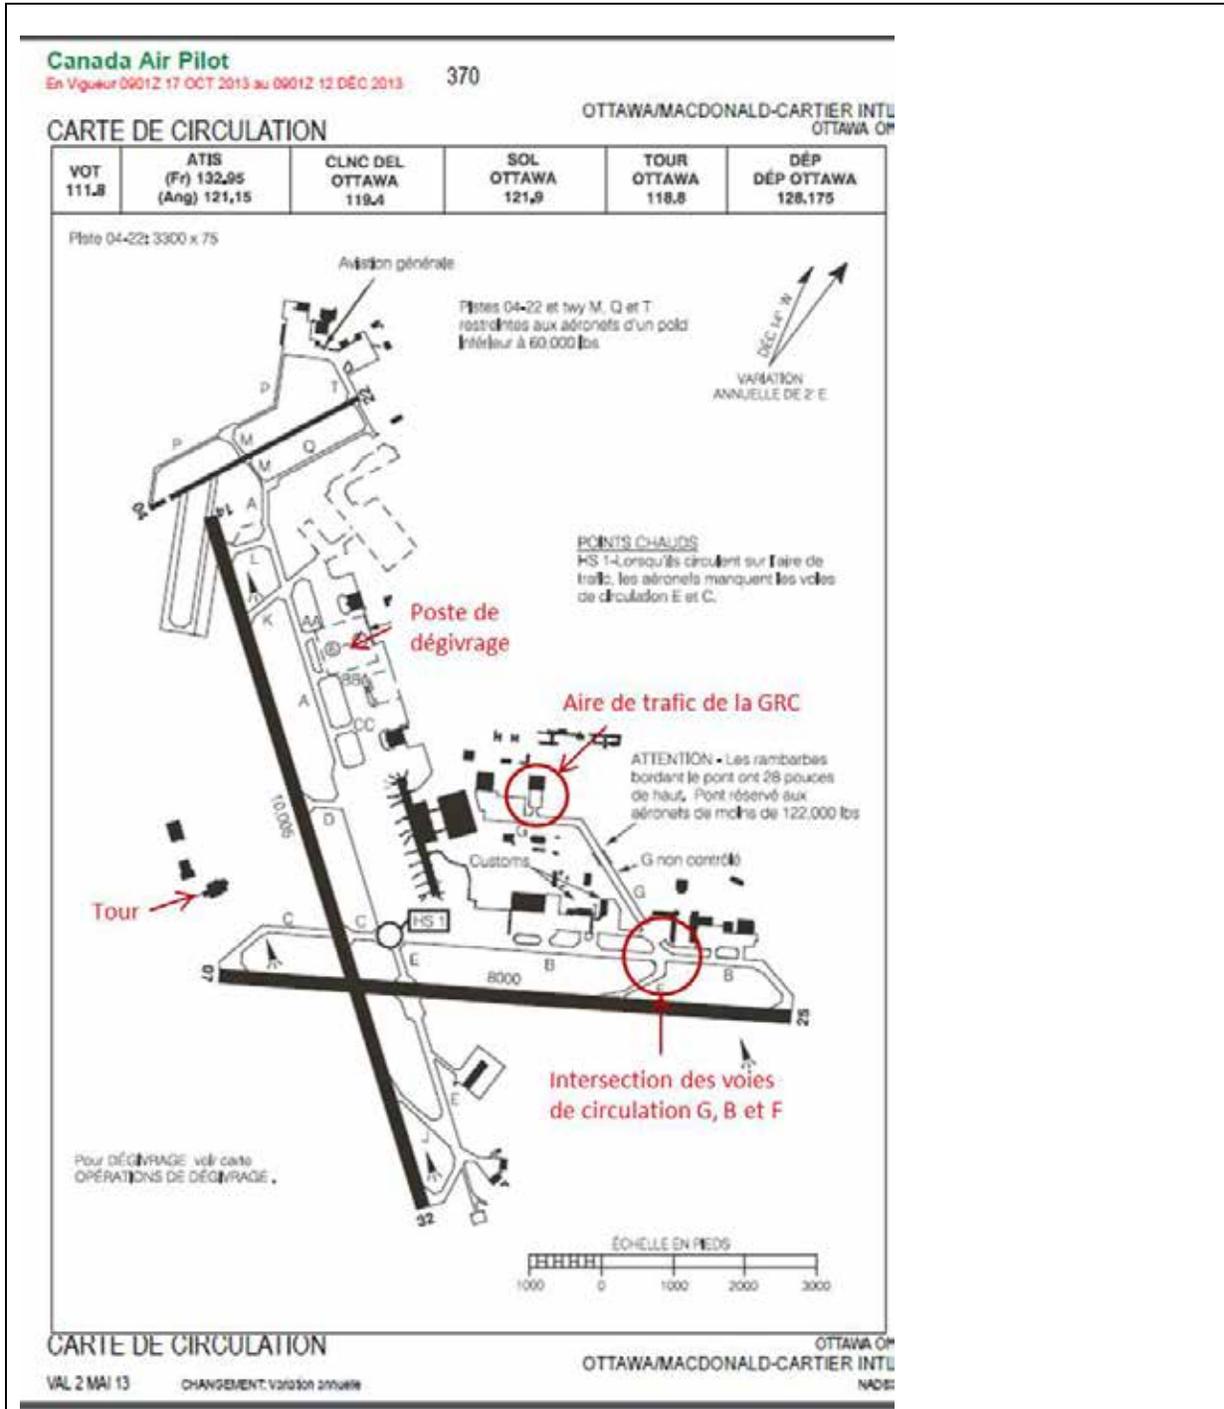
Annexe A – Diagramme de l'aéroport international Macdonald-Cartier d'Ottawa

À 19 h 17, le contrôleur sol a transmis au vol Jazz (JZA) 988 des instructions pour circuler depuis le poste de dégivrage jusqu'à la piste 14 en empruntant les voies de circulation A et L (annexe A). Le JZA988 a reçu l'instruction de communiquer avec la tour dès qu'il se trouverait à l'écart de la piste 14 sur la voie de circulation L.
