RAPPORT D'ENQUÊTE AÉRONAUTIQUE A13P0165

PERTE DE MAÎTRISE ET COLLISION AVEC LE RELIEF

CESSNA 172L, C-FQTR

TYLAIR AVIATION LTD.

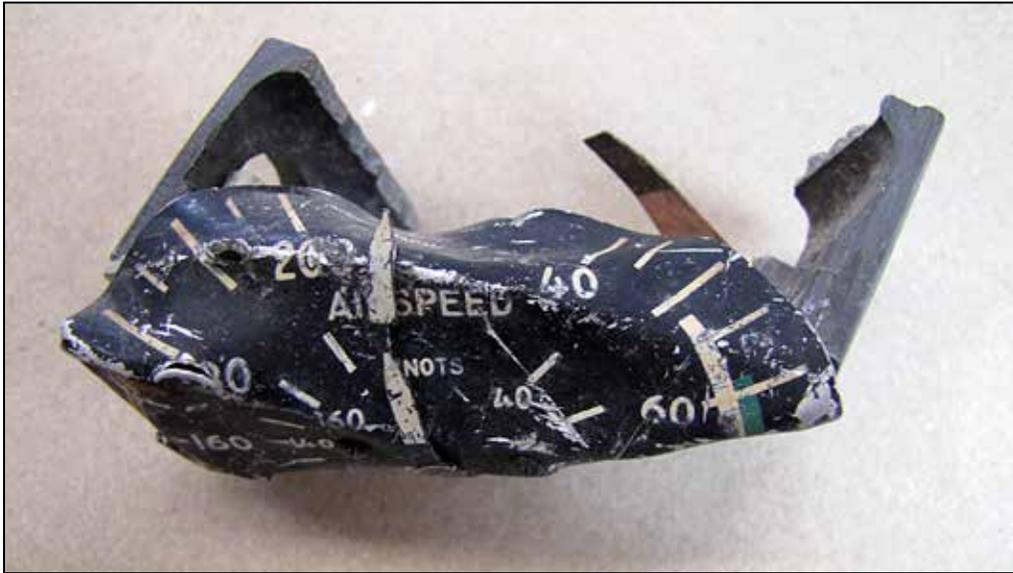
Les instruments de vol ont été détruits; cependant, des débris de l'anémomètre, de l'altimètre, du tachymètre et du compteur Hobbs⁴, du coordonnateur de virage et de l'indicateur de position des volets ont été récupérés et analysés par le Laboratoire du BST. L'examen du cadran et de l'aiguille de l'anémomètre n'a pas révélé de marques évidentes; cependant, on a constaté que l'aiguille, en raison des déformations du cadran, était coincée dans la zone au-delà de l'indication de 200 mi/h (photo 1). La plage de vitesses d'utilisation normale s'étend de 59 à 140 mi/h (vitesse de manœuvre). La plage de précaution s'étend de 140 à 174 mph (vitesse à ne pas dépasser et ligne rouge). Le trait de graduation de vitesse la plus élevée de l'indicateur est 210 mi/h. Le cadran du tachymètre présentait des marques témoins indiquant environ 2550 tr/min. Le régime maximal du moteur à 5000 pieds asl est de 2600 tr/min. Il n'a pas été possible de déterminer la position de la manette des gaz au moment de l'accident.

Photo 1. Position de l'aiguille coincée de l'anémomètre de l'aéronef en cause
