**RAPPORT D'ENQUÊTE AÉRONAUTIQUE
A13W0070**

**PERTE D'EFFICACITÉ DU ROTOR DE QUEUE ET COLLISION
AVEC LE RELIEF**

HÉLICOPTÈRE BELL 206B, IMMATRICULÉ C-FZWB

29 MAI 2013

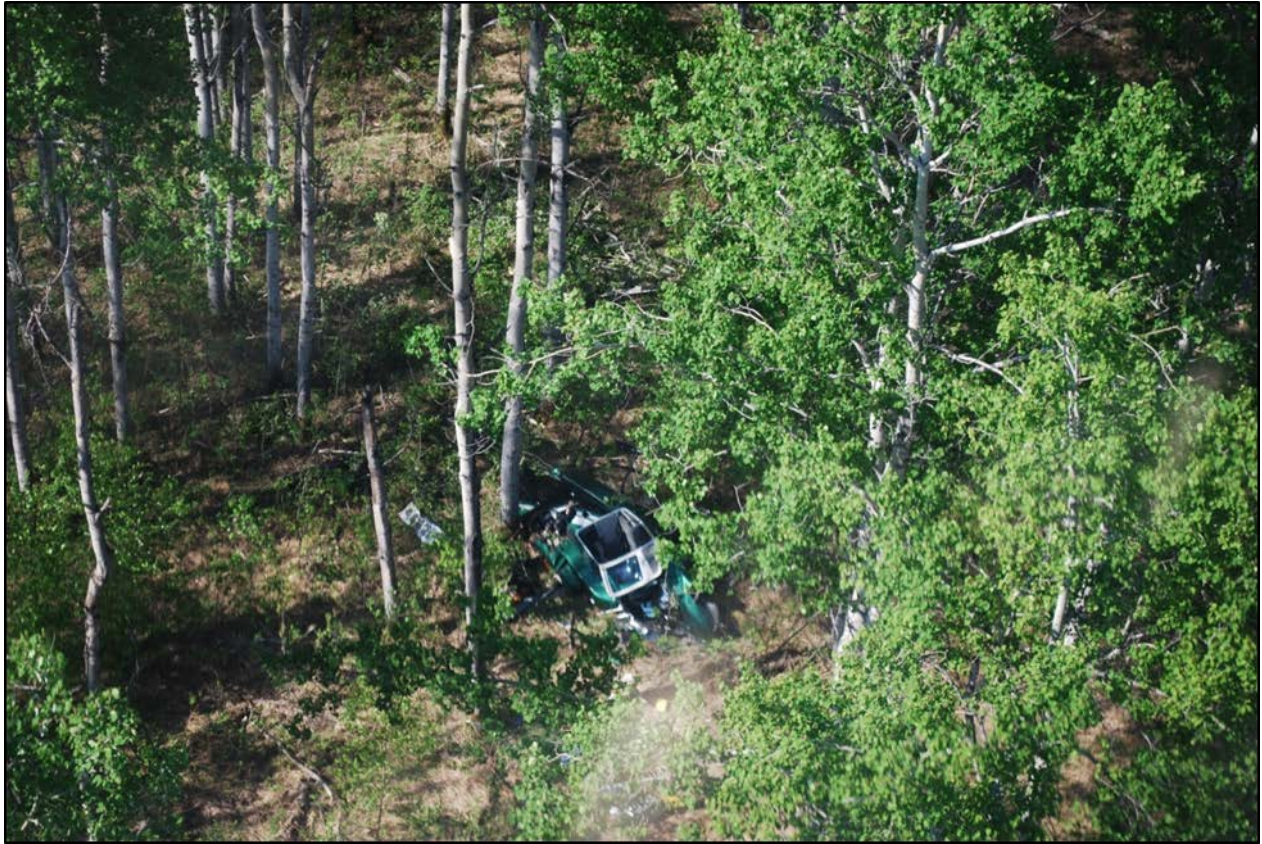
arrière. L'hélicoptère a amorcé une rotation intempestive vers la droite. Il n'y a eu aucun signe de défaillance mécanique avant ou durant la rotation. L'hélicoptère a chuté dans un bosquet de peupliers de 60 à 70 pieds de haut pour s'immobiliser sur son côté droit.

Photo 1. Épave de l'hélicoptère C-FZWB dans un bosquet de peupliers

Trois arbres proches des lieux de l'accident présentaient des dommages causés par la chute de l'hélicoptère. Tous trois présentaient des entailles de pale de rotor près de leurs cimes; un arbre avait été décimé, et la majorité de ses branches avait été arrachées.

On a retrouvé tous les composants de l'hélicoptère à l'intérieur d'un rayon de 100 pieds de l'épave. La cabine et le fuselage de l'hélicoptère étaient toujours en un seul morceau, mais avaient subi d'importants dommages à la suite de l'impact, en particulier le côté droit du

fuselage. L'arbre de la tête de rotor principal s'était séparé sous la tête de rotor et se trouvait à 26 pieds de l'épave. L'une des pales du rotor principal présentait 2 fractures. L'autre pale, toujours fixée à la tête de rotor, était lourdement endommagée.

La poutre de queue se trouvait à côté du fuselage, mais elle était sectionnée à environ 3 pieds après les stabilisateurs. La poutre présentait des signes d'impact contre un arbre à cet endroit, sur son côté gauche. Le reste de la poutre de queue, y compris le plan fixe vertical et le rotor de queue, gisait à environ 7 pieds derrière et légèrement à l'est de la section avant. La section arrière était orientée avec le cône arrière pointant vers l'épave principale.

Le rotor de queue était en grande partie intact, et l'une de ses pales était toujours attachée à la chape. Cette pale n'était pas déformée, mais son revêtement comportait des dommages superficiels par suite du choc. L'autre pale s'était fracturée juste avant la chape et gisait au sol environ 5 pieds à l'est de la section arrière de la poutre de queue.

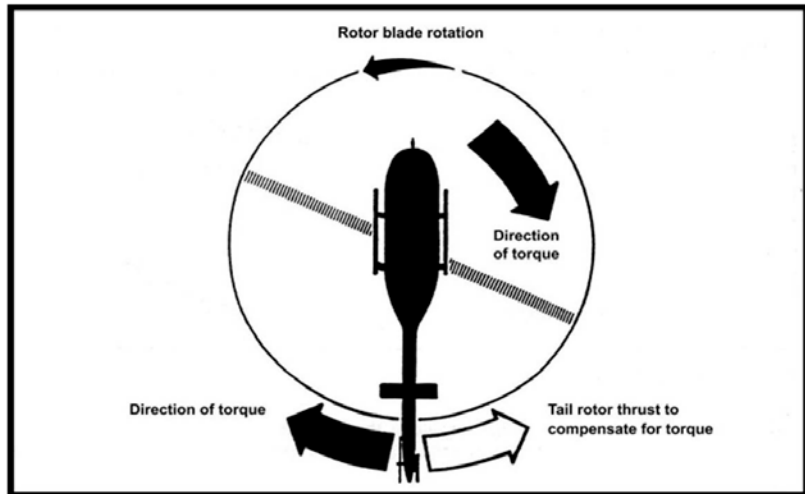
Vues du haut, les pales du rotor principal du Bell 206B tournent en sens antihoraire. Cette rotation fait que l'hélicoptère subit une réaction de couple en sens opposé qui se manifeste par un mouvement de lacet vers la droite. Pour neutraliser ce mouvement, l'hélicoptère est muni d'un rotor de queue. Le rotor principal produit un couple et le pilote doit neutraliser le mouvement de lacet induit en utilisant le palonnier de telle façon que la poussée du rotor de queue augmente ou diminue au besoin.

Figure 1. Effet de couple (source : Transports Canada, 2006)⁵

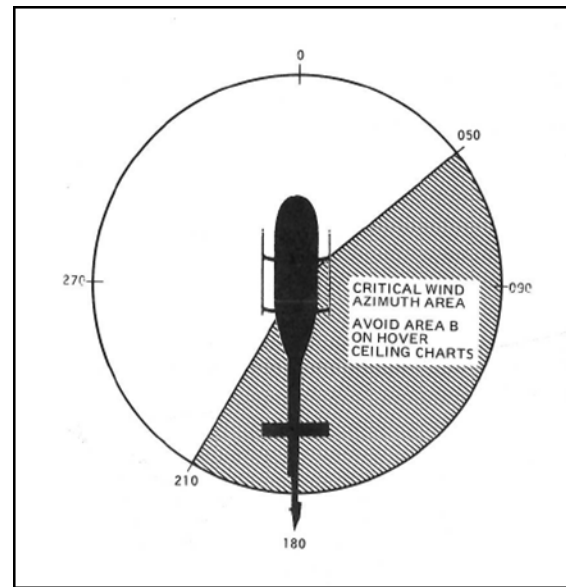
Le manuel de vol de l'hélicoptère Bell 206 recommande la prudence lorsque le vent relatif souffle de la zone horizontale de vent relatif critique. Ce manuel traite en outre des plafonds de vol stationnaire et informe les pilotes que, lorsqu'ils exploitent un hélicoptère dans la zone B⁷ (indiquée par la zone hachurée à la figure 2), la marge de maîtrise du rotor de queue et le contrôle de la température du moteur pourraient empêcher l'utilisation de l'hélicoptère dans la zone B des tableaux des plafonds de vol stationnaire lorsque le vent relatif se trouve dans la zone horizontale de vent relatif critique : par conséquent, il y a risque de perte d'efficacité du rotor de queue.

Figure 2. Zone horizontale de vent relatif critique (source : Bell Helicopters, *Bell Jet Ranger-II Model 206B Flight Manual* (2009))

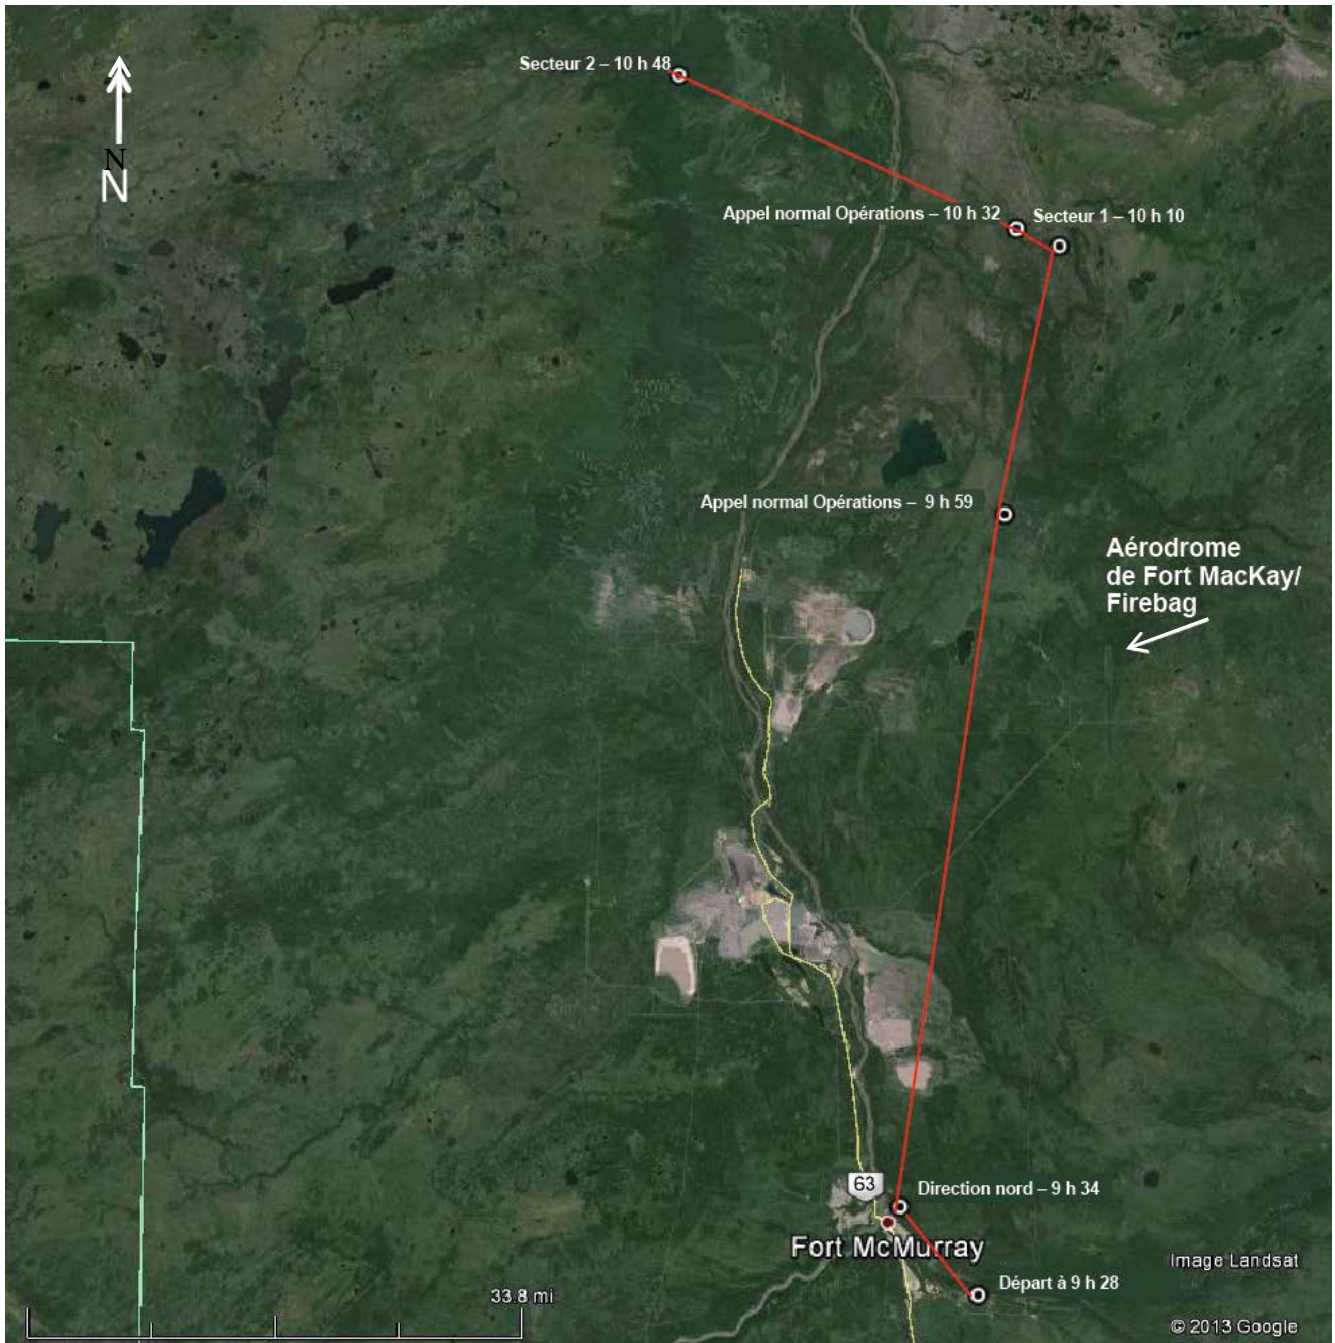
Annexe A – Trajectoire de vol

À 10 h 56 min 34 s, l'hélicoptère se trouvait à 115 pieds agl et volait à une vitesse sol de 16 nœuds. C'est à ce moment que le pilote a amorcé un virage au sud. La vitesse sol a diminué à 5 nœuds. Le système de positionnement mondial (GPS) a enregistré un dernier point de cheminement à 10 h 56 min 54 s; l'hélicoptère se trouvait alors à 18 pieds agl et se déplaçait à une vitesse sol de 3 nœuds. Après le virage au sud, l'hélicoptère aurait été en position vent
