**RAPPORT D'ENQUÊTE AÉRONAUTIQUE
A14C0112**

INCURSION SUR PISTE

**WESTJET ENCORE LTD.
DE HAVILLAND DHC-8-402, C-FOEN
AÉROPORT INTERNATIONAL JAMES ARMSTRONG
RICHARDSON DE WINNIPEG
WINNIPEG (MANITOBA)
4 AOÛT 2014**

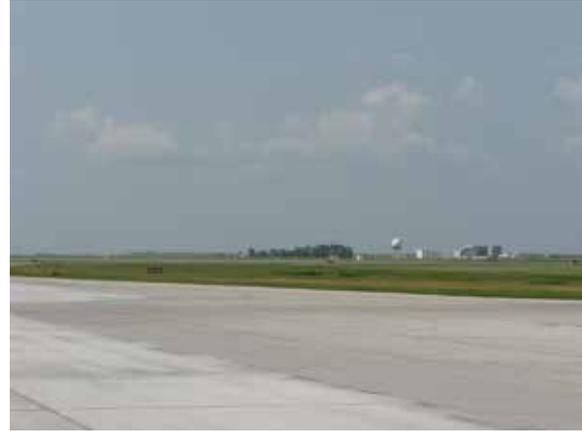
Photo 1. Panneau de point d'attente et feux de protection de piste (côté droit) vus du centre de la piste 31

Les panneaux de point d'attente étaient en place pour marquer le point d'attente. Toutefois, l'orientation de ces panneaux n'était pas optimale pour le trafic circulant sur la piste 31, ce qui a probablement contribué à empêcher les pilotes de repérer la ligne d'attente à l'écart. Au moment où l'aéronef approchait de la piste 31 depuis la voie de circulation Victor, les angles de vue sur les panneaux de point d'attente étaient plus serrés (photo 1, photo 2 et photo 3), et la distance par rapport au panneau de gauche était plus grande, ce qui a réduit la capacité des pilotes à les apercevoir.

3. L'orientation des panneaux n'était pas optimale pour le trafic circulant sur la piste 31, ce qui a probablement contribué à empêcher les pilotes de repérer la ligne d'attente à l'écart.

Le 5 août 2014, Winnipeg Airport Authority Inc. (WAA) a repeint la ligne d'attente à l'écart sur la piste 31 qui était effacée et a rajusté l'alignement des feux de protection de piste installés du côté gauche de la piste 31, au sud-est de la piste 36. WAA a également mis en œuvre de nouvelles procédures pour les inspections de remise en service des pistes, ainsi qu'un logiciel de suivi des inspections qui contient des listes de vérification et des intervalles pour les inspections des différents éléments de l'aéroport.

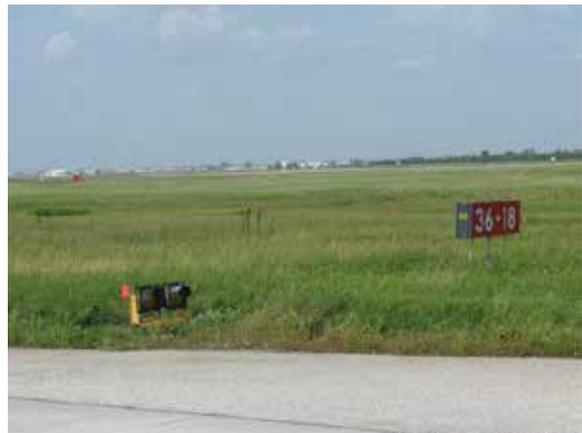
Photo 2. Panneau de point d'attente et feux de protection de piste (côté droit) vus de la voie de circulation Victor

En plus des panneaux de point d'attente, des feux de protection étaient installés pour marquer le point d'attente. Comme les feux de protection de gauche étaient orientés à un angle de 15 degrés vers l'extérieur de la piste 31, les pilotes ne pouvaient pas les voir en suivant leur route de circulation. L'orientation des feux de protection de droite par rapport à la position de l'aéronef et l'intensité réduite des feux ont probablement contribué à empêcher les pilotes de repérer le point d'attente.

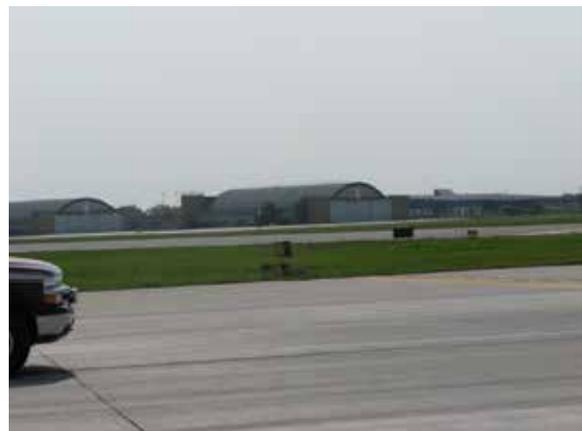
Photo 3. Panneau de point d'attente et feux de protection de piste (côté gauche) vus de la voie de circulation Victor

4. L'orientation des feux de protection de gauche à un angle de 15 degrés vers l'extérieur de la piste 31, l'orientation des feux de protection de droite par rapport à la position de l'aéronef et l'intensité réduite des feux ont probablement contribué à empêcher les pilotes de repérer le point d'attente.

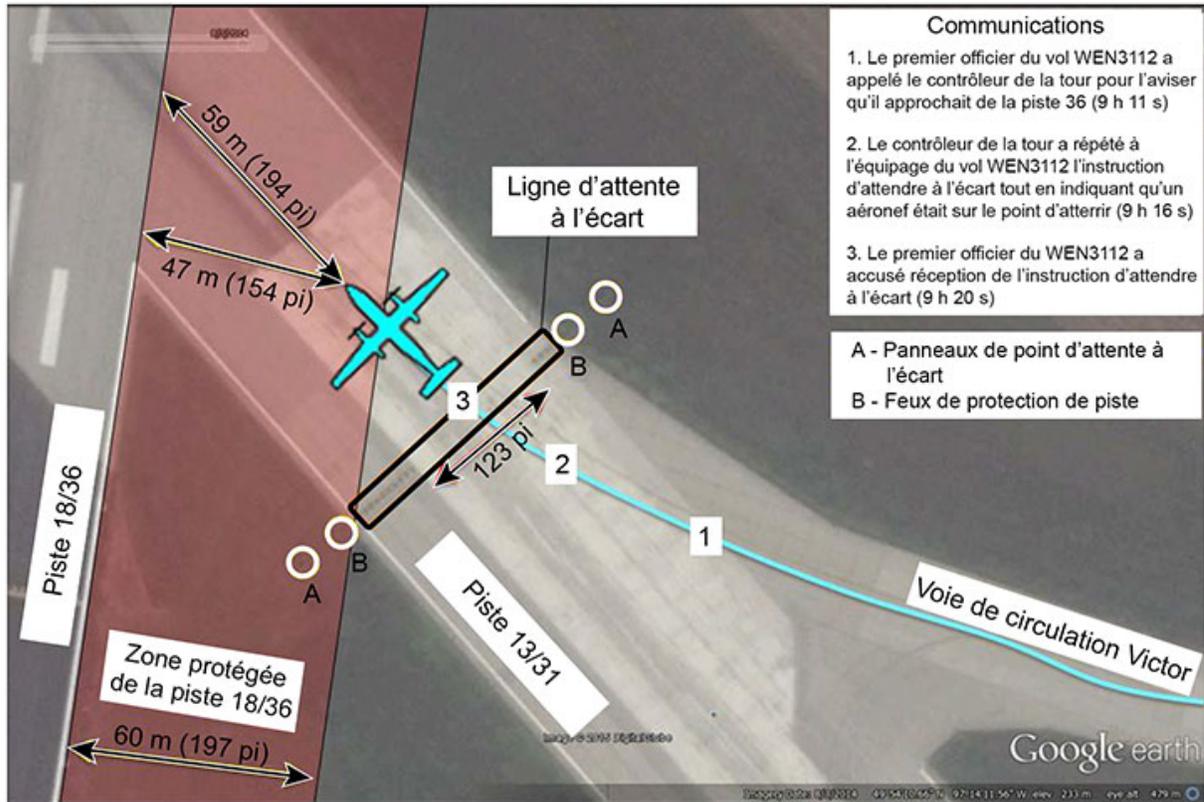
Annexe A – Zone de l'incursion de piste

À l'aéroport CYWG, les zones protégées des pistes s'étendent vers l'extérieur, jusqu'à 60 m du bord de la piste en service (annexe A). À l'aéroport CYWG, les 3 dispositifs de protection susmentionnés sont utilisés pour identifier les points d'attente à l'extérieur des zones protégées de 60 m de largeur, et ce, à toutes les intersections d'une voie de circulation et d'une piste ou de 2 pistes. Toutefois, la ligne d'attente à l'écart peinte sur la piste 31 au sud-est de la piste 36 était considérablement effacée. Une image satellite prise le jour précédant l'événement montre qu'il manquait environ 123 pi de peinture sur la ligne d'attente à l'écart (annexe A).

L'analyse du BST des enregistrements de l'ASDE a permis de constater que le vol WEN3112 a effectué les mouvements suivants au sol : à 9 h 18 s, au moment où il ralentissait, l'aéronef a dépassé la ligne d'attente, et à 9 h 26 s, l'aéronef s'est immobilisé avec son nez à une distance d'environ 47 m du bord de la piste 36 (annexe A).

Le 3 août 2014, jour où l'image satellite a été prise, la ligne d'attente à l'écart peinte sur la piste 31 au sud-est de la piste 36 était considérablement effacée, et il manquait environ 123 pi de peinture (annexe A). La partie manquante de la ligne d'attente à l'écart se trouvait au centre de la piste; la ligne était toujours visible aux bords de la piste. Ainsi, l'équipage du vol WEN3112 n'a pas vu la ligne et a immobilisé l'aéronef à l'intérieur de la zone protégée de la piste.

1. La ligne d'attente à l'écart peinte sur la piste 31 au sud-est de la piste 36 était considérablement effacée, et il manquait environ 123 pieds de peinture. Ainsi, l'équipage du vol WEN3112 n'a pas vu la ligne et a immobilisé l'aéronef à l'intérieur de la zone protégée de la piste.
