RAPPORT D'ENQUÊTE AÉRONAUTIQUE A14O0105

PERTE DE MAÎTRISE À L'AMERRISSAGE

**SUDBURY AVIATION LIMITED
DE HAVILLAND DHC-2 MK. I, C-FHVT
LAC KENNEDY (ONTARIO)
25 JUIN 2014**

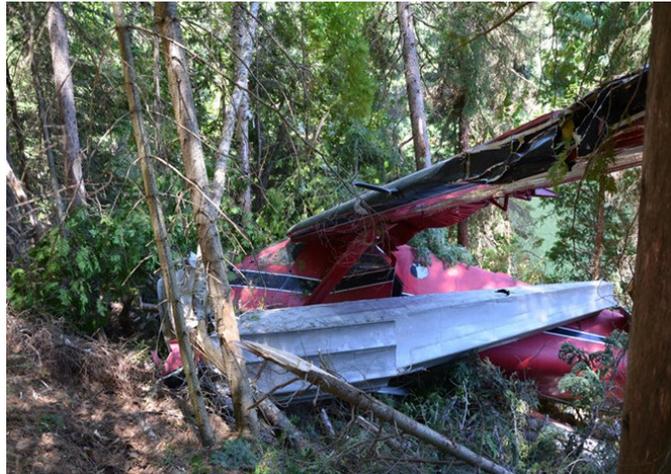
Une fois immobilisé, l'aéronef était couché sur son côté droit, de telle manière que les portes avant et de cabine droites faisaient face au bas de la pente (photo 1). L'aile droite a été arrachée du fuselage. Craignant que l'aéronef ne glisse sur le sol incliné, les occupants se sont déplacés prudemment à l'intérieur de la cabine vers la porte de cabine gauche. Les 3 occupants ont évacué l'aéronef par la porte de cabine gauche, qu'ils n'ont pu ouvrir qu'en partie, car l'aile gauche, lourdement endommagée, faisait obstacle.

Photo 1. Épave du C-FHVT, un de Havilland DHC-2 monté sur flotteurs

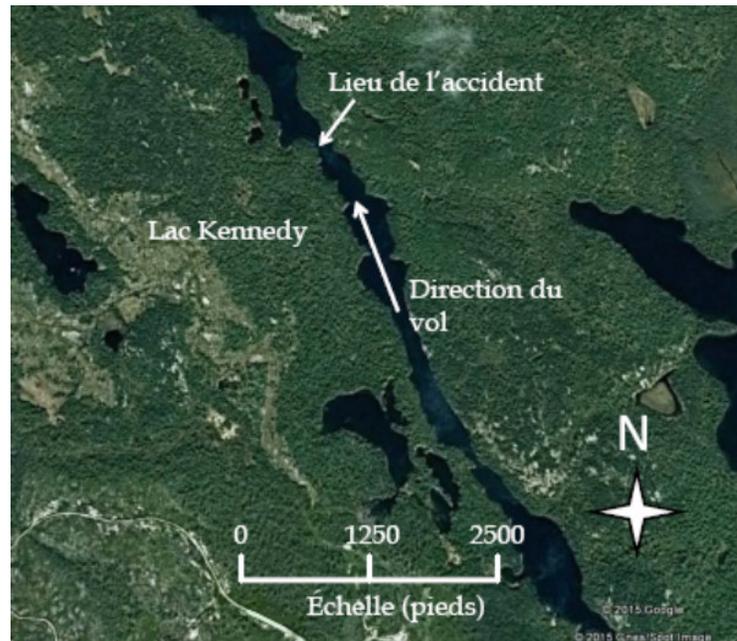
Le lac Kennedy est étroit en son centre, mais comprend des plans d'eau libres plus larges à ses deux extrémités. Le lac est orienté selon un cap magnétique de 300/120° et comporte des pentes boisées sur chaque rive. Sur les lieux de l'accident (figure 1), la pente s'élève à une hauteur d'environ 50 pieds au-dessus de la surface de l'eau; les arbres qui s'y trouvent mesurent environ 30 pieds. L'aéronef s'est immobilisé à environ 30 pieds au-dessus de la surface de l'eau. On estime à 170 pieds la largeur du lac au point d'amerrissage prévu. L'aéronef en cause a une envergure de 48 pieds, ce qui laisse environ 60 pieds entre le bout de l'aile et le rivage de chaque côté de l'aéronef. Le relief autour du lac Kennedy a une influence prépondérante sur le régime des vents et fait que les vents changent rapidement de direction, surtout lorsqu'ils soufflent en rafales. Cet état est plus prononcé lorsqu'un aéronef descend sous la cime des arbres ou lorsqu'il se trouve sur la surface de l'eau.

Figure 1. Lac Kennedy

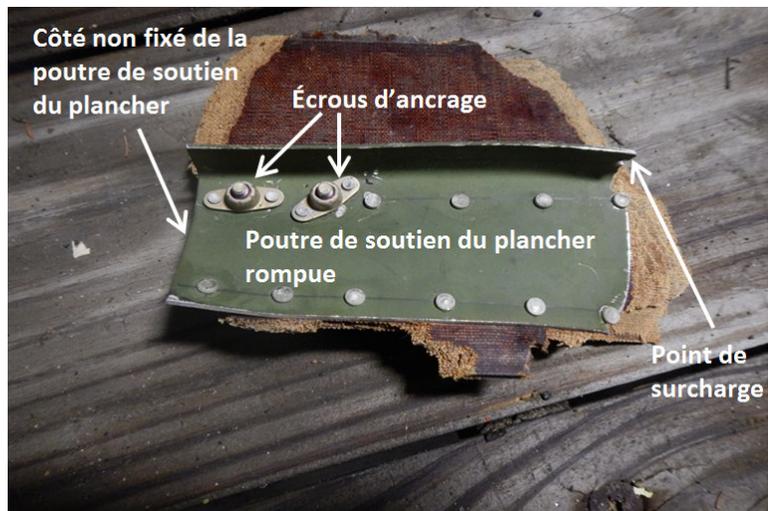
Photo 2. Dispositif de fixation arrière gauche, qui a cédé

On a examiné la banquette et ses dispositifs de fixation. Il semble que la banquette faisait partie d'un CTS dont a fait l'objet l'aéronef à un certain moment durant sa vie utile. Le côté arrière gauche de la banquette avait été fixé au plancher à l'aide de 2 écrous d'ancrage rattachés à la poutre de soutien du plancher. On a trouvé une section du plancher comprenant les écrous d'ancrage et une partie de la poutre de soutien du plancher qui a cédé (photo 2 et photo 3).

L'examen a également permis de déterminer que l'arrière de la poutre de soutien du plancher n'était ni fixé ni supporté, ce qui a fait en sorte que la banquette et son dispositif de fixation se sont rompus en surcharge de flexion durant l'impact.

Le dispositif de fixation arrière de la banquette était fixé à la poutre sous le plancher, mais cette poutre n'était pas fixée à l'arrière et elle s'est rompue en surcharge de flexion durant l'impact. L'occupant de la banquette arrière portait sa sangle sous-abdominale, mais puisqu'elle était attachée à la banquette, elle ne l'a pas empêché d'être projeté vers l'avant lorsque la banquette s'est déplacée. Ainsi, l'occupant de la banquette arrière a été légèrement blessé.

En août 1984, de Havilland Aircraft Company a publié le bulletin de service 2/39 pour ses aéronefs DHC-2 Mk.I, Mk.II et Mk.III Turbo Beaver. Ce bulletin de service avait été émis après que des rapports d'accident et de blessures ont fait état de [traduction] « l'utilisation de sièges non approuvés et d'une résistance insuffisante, des réparations inadéquates aux sièges approuvés, des dispositifs de fixation au plancher inutilisables ou mal installés (...) et des ferrures d'attache de ceinture de sécurité d'une résistance insuffisante » à bord de ses aéronefs. Le bulletin de service recommandait qu'à l'occasion de chaque inspection aux 100 heures, on vérifie l'intégrité de la banquette, des ceintures de sécurité, des dispositifs d'ancrage au plancher et des renforts, surtout si l'on retire fréquemment la banquette pour transporter plus de marchandises.

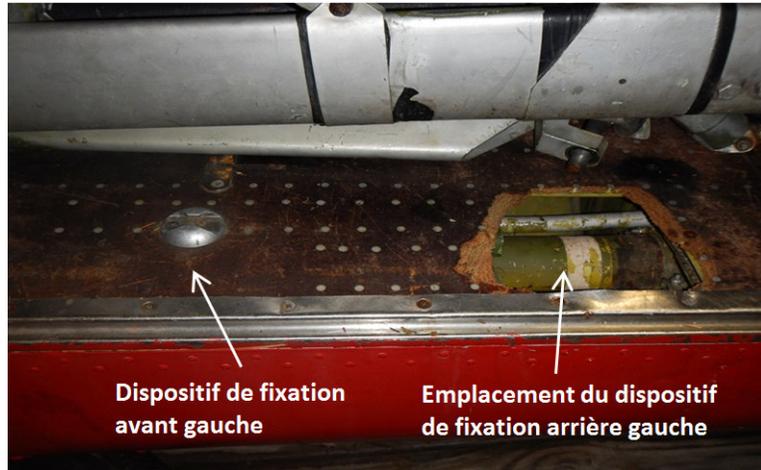
Photo 3. Dispositif de fixation avant gauche et emplacement du dispositif de fixation arrière gauche
