RAPPORT D'ENQUÊTE AÉRONAUTIQUE
A14Q0060

**COLLISION AVEC UN FIL D'UNE LIGNE DE TRANSPORT
D'ÉLECTRICITÉ**

HÉLI-BORÉAL INC.
EUROCOPTER AS 350 BA (HÉLICOPTÈRE), C-FHPC
35 NM N DE SEPT-ÎLES (QUÉBEC)
13 MAI 2014

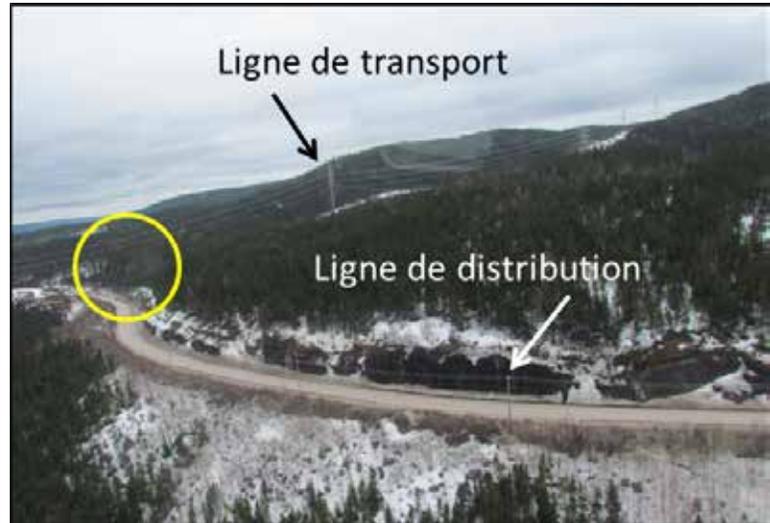
Figure 2. Intersection des lignes de distribution et de transport d'électricité

Sectionné par une des pales du rotor principal, le fil inférieur de la ligne de transport est tombé sur la ligne de distribution, ce qui a provoqué une panne du réseau de distribution d'électricité.

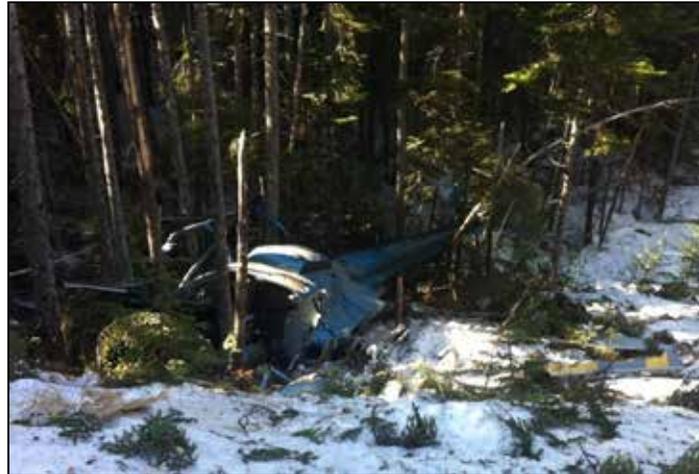
Le poste de pilotage, le tableau de bord, la console radio et le plafond de la cabine ont été détruits dans la chute de l'hélicoptère parmi les arbres et par l'impact avec le sol. Toutes les pales du rotor se sont séparées de la tête du rotor principal, sous l'effet de l'impact avec le relief.

Le dossier du siège du pilote s'est séparé du siège, mais a néanmoins retenu le pilote par la ceinture de sécurité. Le siège passager a été arraché de ses rails de fixation au plancher. L'hélicoptère a été détruit dans la séquence des événements ayant mené à l'impact (photo 1).

Photo 1. Lieu de l'impact (Source : Héli-Boréal)

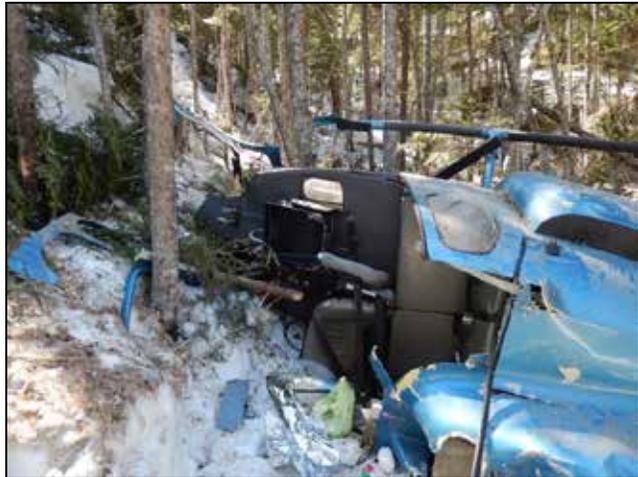
Après une chute d'environ 50 pieds, l'hélicoptère s'est écrasé sur le sol gelé, le pilote et l'observateur étant retenus dans leurs sièges grâce à leurs ceintures de sécurité à 4 points. Le dossier du siège du pilote s'est brisé et s'est séparé près de la base du siège. Le siège de l'observateur s'est détaché du plancher de la cabine par la force latérale vers la gauche (photo 2).

Photo 2. Plancher de la cabine du C-FHPC (Source : Héli-Boréal)

Les blessures qu'ont subies les deux occupants sont attribuables à la désintégration du toit du poste de pilotage et de la cabine durant la chute à travers les arbres.

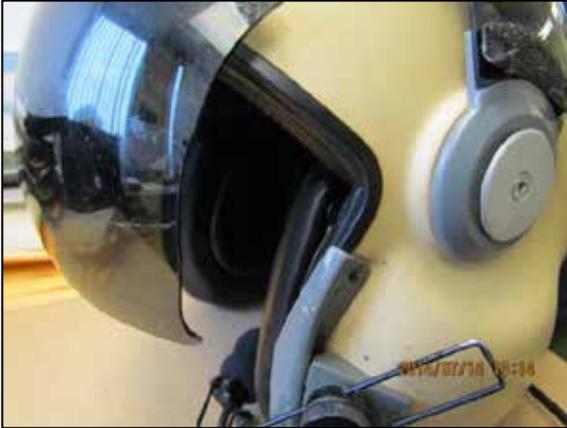
L'examen du casque a révélé plusieurs marques d'impact visibles sur le côté gauche et sur le dessus. La visière du casque présentait 2 profondes égratignures partant de la joue et de la tempe gauches, vers l'œil gauche et le nez. Les photos 3 et 4 montrent l'état du casque après l'impact. La visière s'est brisée et a été égratignée sur sa surface par les charges d'impact. L'examen du matériau de la jugulaire du casque adjacent à la visière a révélé de profondes marques de frottement. Il n'a toutefois pas été possible de déterminer comment le pilote a perdu son casque.

Photo 3. Casque du pilote montrant les dommages au côté gauche de la visière causés par l'impact (Source : Hélic-Boréal)

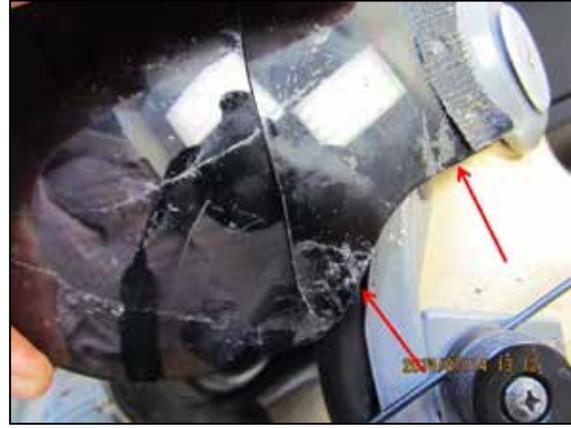
Photo 4 Gros plan du côté gauche de la visière du casque du pilote montrant les dommages causés par l'impact (Source : Hélic-Boréal)

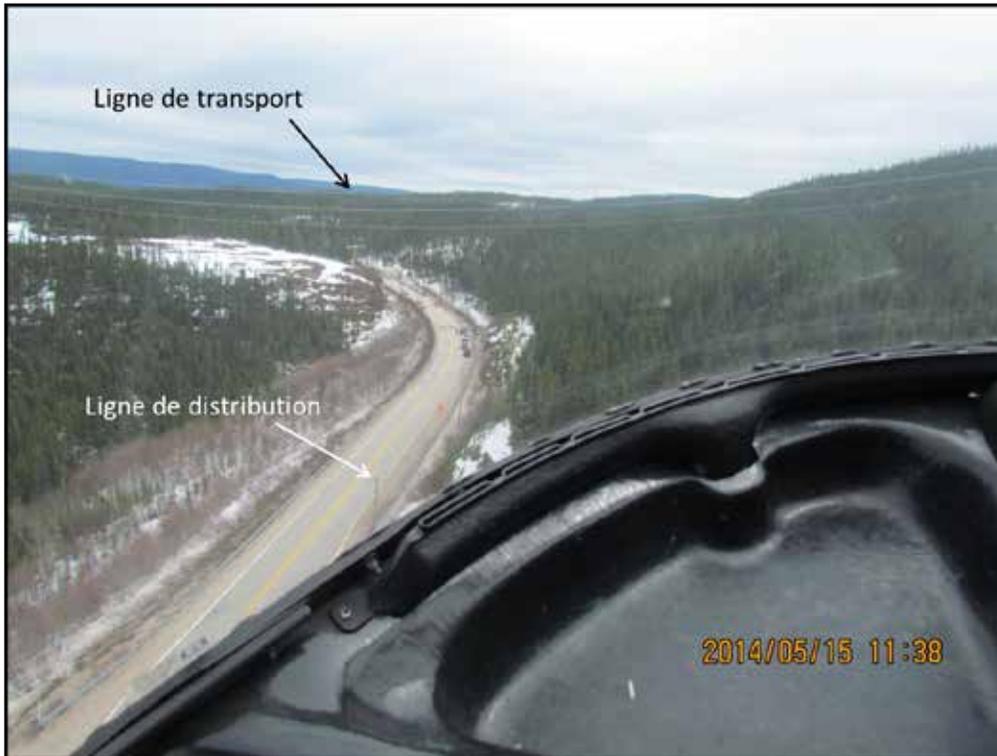
droite, et le pylône de droite de la ligne de transport de traverse se trouvait à une altitude supérieure à celle de l'hélicoptère (figure 3).

Figure 3. Vue depuis le siège du passager de l'hélicoptère à l'approche de la ligne de transport d'électricité (Source : Héli-Boréal, avec annotations du BST)
