RAPPORT D'ENQUÊTE AÉRONAUTIQUE
A14Q0148

SORTIE DE PISTE

AIR LABRADOR LIMITED
DE HAVILLAND DHC-6-300, C-GKSN
LA TABATIÈRE (QUÉBEC)
28 SEPTEMBRE 2014

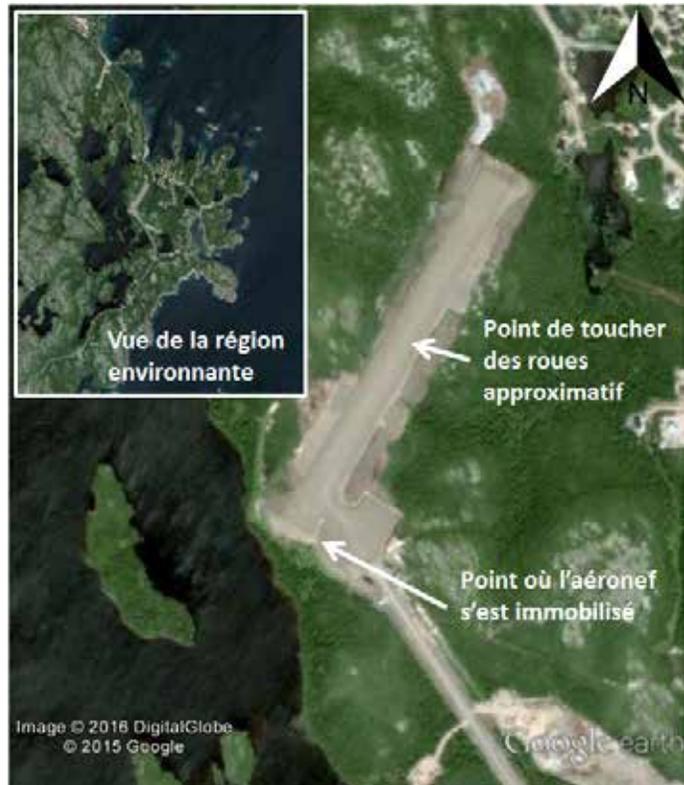
À 15 h 12 min 32 s, après avoir flotté pendant 6,3 secondes, l'aéronef s'est posé à environ 750 pieds au-delà du seuil de la piste 23, qui fait 1649 pieds de long (figure 1).

Figure 1. Image satellite de l'aéroport de La Tabatière montrant le point de toucher des roues approximatif et le point où l'aéronef s'est immobilisé (Source : Google Earth, avec annotations du BST)

Au cours du virage, un pneu a heurté un feu de bord de piste, et l'hélice droite a percuté un panneau d'identification de piste avant que l'aéronef ne s'immobilise (figure 1). Des débris du panneau ont pénétré le fuselage juste derrière la porte droite du poste de pilotage. En dérapant, l'aéronef est passé à moins de 3 pieds de quitter la surface de la voie de circulation et de faire une chute importante.

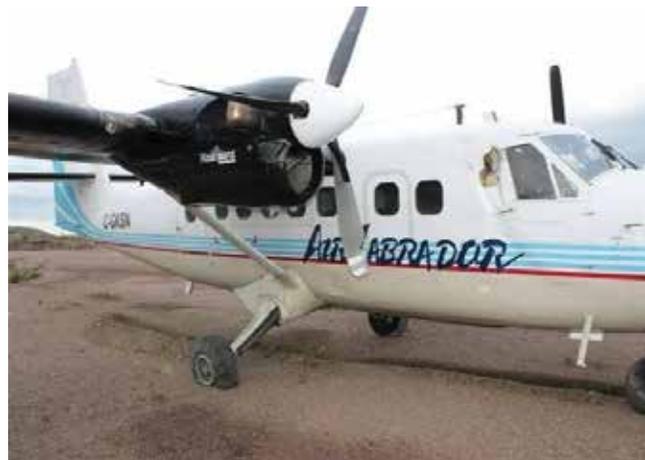
La roue avant a été détruite et la roue droite du train principal a été fortement endommagée lorsque leurs pneus se sont séparés de leurs talons.

L'hélice droite, le moteur droit et la structure de la nacelle droite ont subi des dommages importants lorsque l'hélice a percuté le panneau d'identification de piste.

Des débris projetés contre le côté droit de l'aéronef ont perforé le revêtement du fuselage directement derrière la porte droite du poste de pilotage, ce qui a déformé la structure et rendu impossible l'ouverture de la porte (photo 1). L'aéronef a été gravement endommagé.

Photo 1. L'aéronef en cause, après s'être immobilisé à côté de la voie de circulation (Source : Randy Jones)

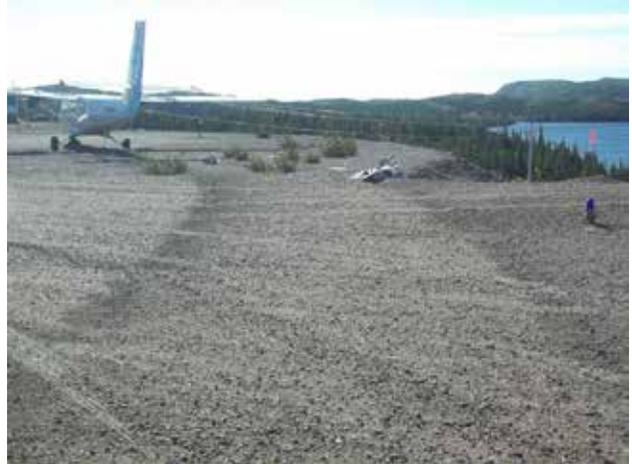
Seuls des vols selon les règles de vol à vue (VFR) sont possibles à l'aéroport CTU5. Ce dernier comprend une piste en gravier (05/23) de 1649 pieds de long sur 82 pieds de large (annexe A). La piste se prolonge sur 100 pieds à chaque extrémité. Au-delà de ces prolongements, des dénivellations importantes peuvent atteindre quelque 90 pieds (photo 2).

Photo 2. L'aéronef en cause à côté de la voie de circulation près de l'extrémité ouest de la piste 23. Vue des caractéristiques du relief (Source : Air Labrador)
