# RAPPORT D'ENQUÊTE AÉRONAUTIQUE A14Q0155

## Sortie de piste

Airbus A330-343, C-GFAF

Aéroport international Pierre-Elliott-Trudeau de  
Montréal

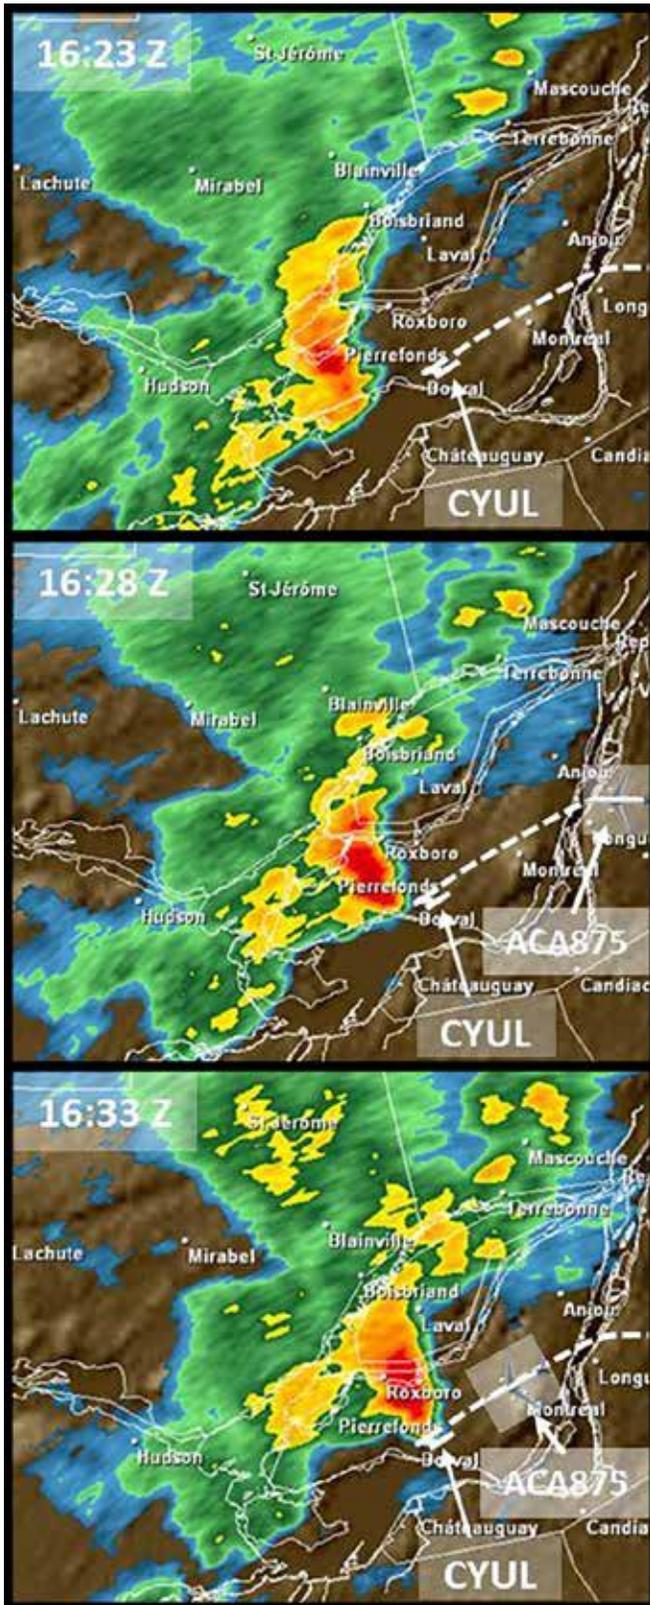
Figure 5. Déplacement de l'orage apparaissant sur le radar de Burlington (Source : Environnement Canada avec annotations du BST)

Les fortes précipitations au nord de la piste, la baisse momentanée de la température au sol, et le changement de direction et de la force du vent tendent tous à confirmer la présence d'une rafale descendante au nord de la piste au moment de l'atterrissage de l'ACA875 (figure 5).

- Un orage en provenance du sud-ouest de l'île de Montréal s'est déplacé tout juste au nord de CYUL tout en s'intensifiant entre 12 h et 13 h.
- De fortes précipitations associées avec l'orage ont entraîné des rafales descendantes de vents qui ont atteint la surface, donnant ainsi les fortes rafales du secteur ouest observées.
- À 12 h 34, l'orage était situé à environ 1 nm au nord de la piste 24R.

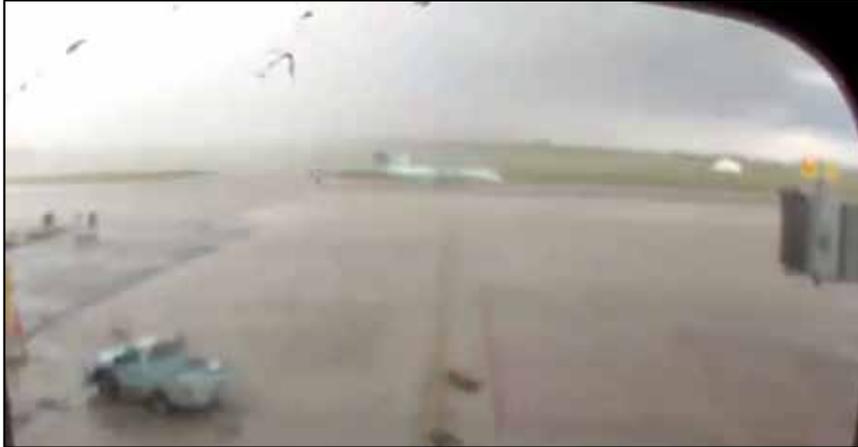
Figure 7. Conditions météorologiques au-dessus de la piste 24R à 12 h 32 min 23 s (Source : Aéroports de Montréal)

La figure 7 montre les conditions météorologiques à 12 h 32 min 23 s, soit 2,5 minutes avant l'atterrissage; la figure 8 montre les conditions météorologiques à 12 h 33 min 56 s, soit 1 minute avant l'atterrissage. On peut constater que l'averse de pluie s'est déplacée vers le seuil de la piste. La figure 9 montre les conditions météorologiques au moment de l'atterrissage. On peut observer que l'appareil soulève une plume d'eau pendant le roulage à l'atterrissage.

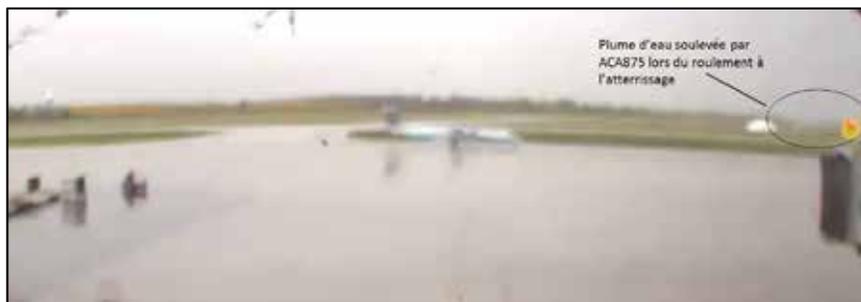
Figure 9. Conditions météorologiques au-dessus de la piste 24R au moment de l'atterrissage (Source : Aéroports de Montréal avec annotations du BST)

On constate qu'au moment de l'atterrissage, l'averse balayait le seuil de la piste 24R. On remarque également une plume d'eau importante projetée à l'arrière de l'appareil par les pneus de l'avion ou possiblement par l'inversion de poussée, ce qui permet de conclure à la présence d'eau sur la piste.

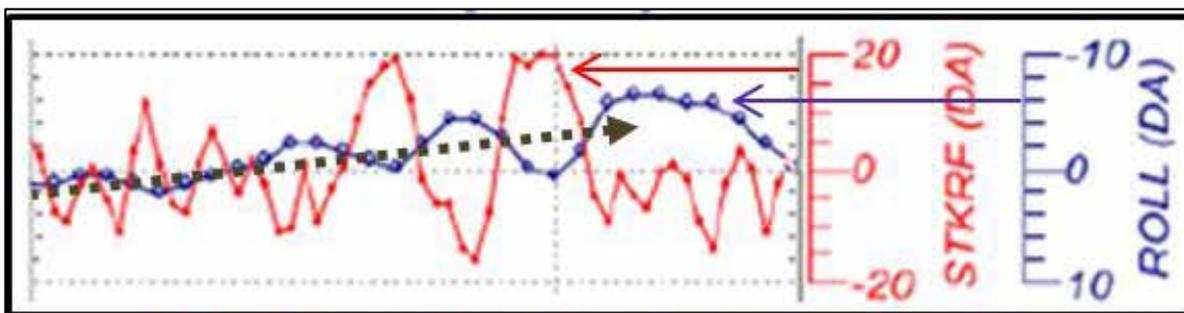
Figure 11. Données de l'enregistreur numérique de données de vol indiquant la présence du phénomène de pompage piloté

L'analyse des tracés DFDR montre qu'à environ 120 pieds agl, l'appareil a connu 3 oscillations en roulis, dont les amplitudes passaient progressivement de  $2^\circ$  à  $6^\circ$  (figure 11). En même temps, on a observé des déplacements latéraux prononcés du mini-manche latéral du copilote atteignant 2 fois une déflexion maximale et déphasée de  $90^\circ$  par rapport au mouvement en roulis de l'avion. Ces oscillations accompagnées de déflexions opposées du copilote indiquent la présence du phénomène de pompage piloté.

Par définition, le phénomène du pompage piloté survient uniquement lorsque le pilote exerce sur le mini-manche latéral des actions qui ont pour effet de maintenir ces oscillations. Puisque les actions du pilote sont à la source de ces oscillations, il suffit généralement de cesser tout mouvement ou de lâcher le mini-manche latéral pour faire cesser le pompage piloté.

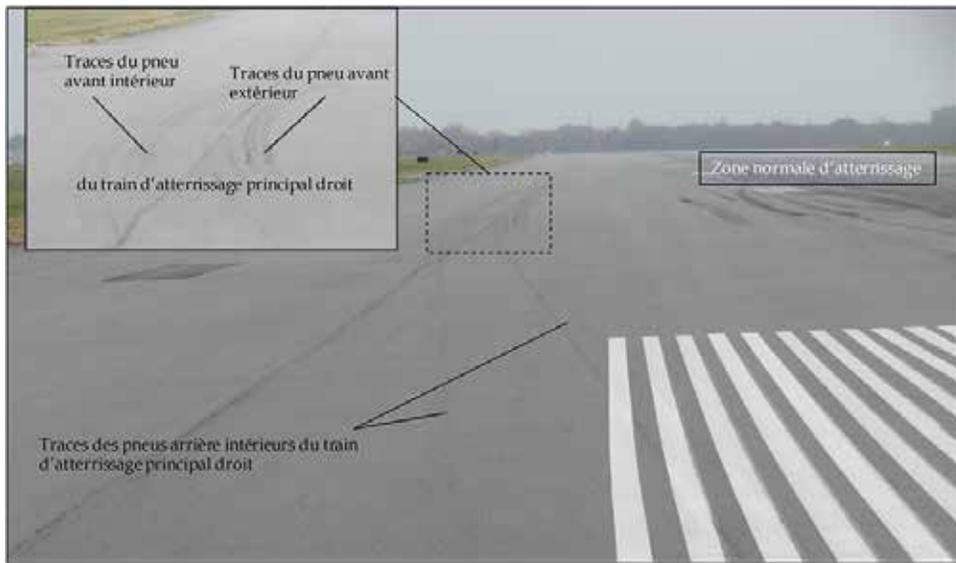
Figure 12. Traces de pneu sur la piste

Des traces des pneus du train d'atterrissage principal étaient visibles sur la piste (figure 12). Avant la compression du train principal, les roues arrière du train droit (pneu n° 7 et pneu n° 8) ont laissé des traces qui commençaient à 1332 pieds du seuil de piste et à 57 pieds à gauche du centre de la piste. À ce moment, le pneu arrière gauche (pneu n° 5) du bogie gauche était à 97 pieds du centre de la piste et à environ 4 pouces du sol. La trajectoire de ces traces était décalée de  $2^\circ$  vers la gauche par rapport à l'axe de piste.

Avant de toucher le sol, le pneu arrière droit du train principal gauche (pneu n° 6) a percuté un premier feu de bord de piste à 1538 pieds du seuil. Les premières traces du pneu n° 5 apparaissaient sur le gazon à 1708 pieds du seuil et à 107 pieds à gauche du centre de la piste. Par la suite, le pneu n° 6 a percuté un autre feu de bord de piste et est passé à côté du feu suivant, situé 200 pieds plus loin.

La compression du train principal droit (pneus n° 3, n° 4, n° 7 et n° 8) est survenue à 1734 pieds du seuil et à 68 pieds à gauche du centre de la piste. Des traces de pneu plus prononcées indiquaient une trajectoire qui bifurquait nettement vers la droite de l'axe de piste. Ces traces laissent supposer une bonne adhérence des pneus avec la surface de la piste. Aucun indice d'hydroplanage sur la piste n'a été observé. À ce moment, l'appareil était incliné d'environ 0,5° à droite.

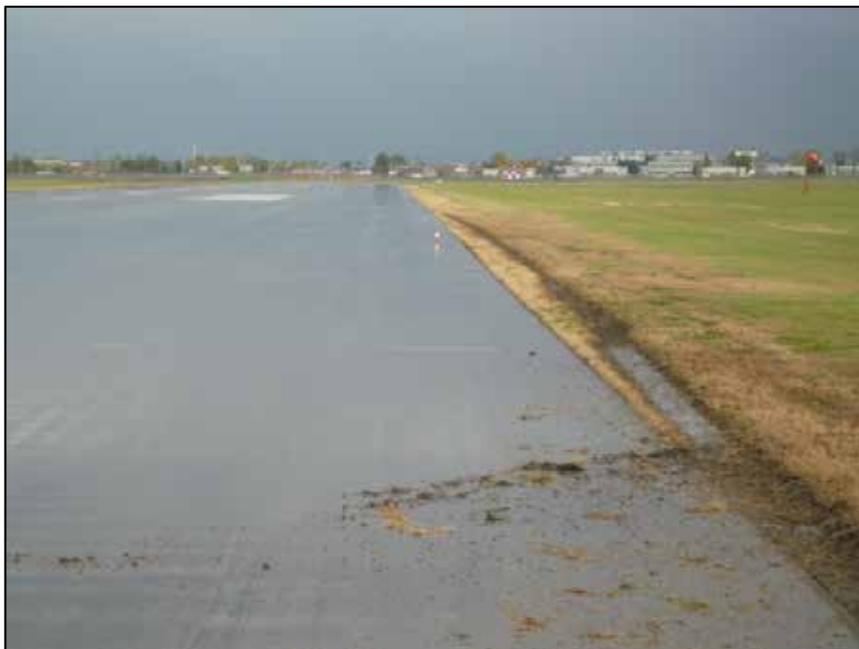
Figure 13. Traces de pneus sur le gazon

À 2130 pieds du seuil et à environ 107 pieds à gauche du centre de la piste, on a observé sur le gazon un élargissement des traces correspondant à la compression du train principal gauche (figure 13). Au même moment, le pneu avant droit du bogie gauche (pneu n° 2) a percuté le feu de bord de piste.

Les dernières traces sur le gazon étaient à 2215 pieds du seuil et à 105 pieds du centre de la piste. La longueur totale des traces sur le gazon était de 507 pieds. La sortie de piste latérale couvrait une distance de 677 pieds (annexe D).
