RAPPORT D'ENQUÊTE AÉRONAUTIQUE
A14W0127

RISQUE DE COLLISION

BOEING 737-36Q DE CANADIAN NORTH INC., C-GICN
ET
DE HAVILLAND DHC-8-402 DE JAZZ AVIATION LP (SOUS LA
BANNIÈRE AIR CANADA EXPRESS), C-GGDU
FORT MCMURRAY (ALBERTA)
4 AOÛT 2014

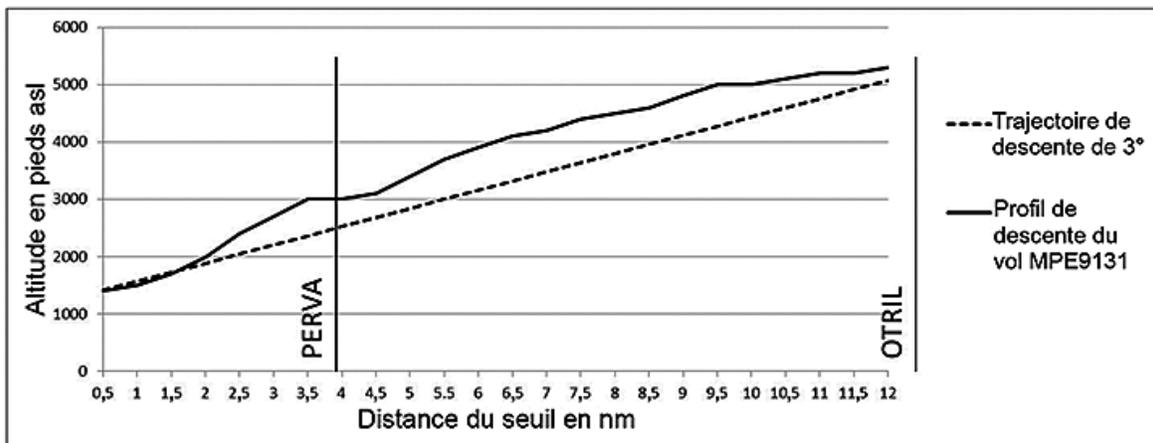
Figure 1. Profil de descente du vol MPE9131 (source : données RADAR)

À 18 h 35 min 46 s, le contrôleur de la tour de contrôle de l'aéroport CYMM a donné l'instruction à un Cessna 172, qui survolait le secteur pour permettre à un biréacteur régional de faire son approche et son atterrissage, de se diriger directement vers le seuil de piste 25. À 18 h 35 min 52 s, le contrôleur de l'ACC d'Edmonton a autorisé le vol MPE9131 à amorcer l'approche de la piste 25 en mode ILS/DME et lui a donné l'instruction de syntoniser la fréquence de la tour de contrôle de l'aéroport CYMM; le vol MPE9131 descendait alors depuis une altitude de 4000 pieds (figure 1).

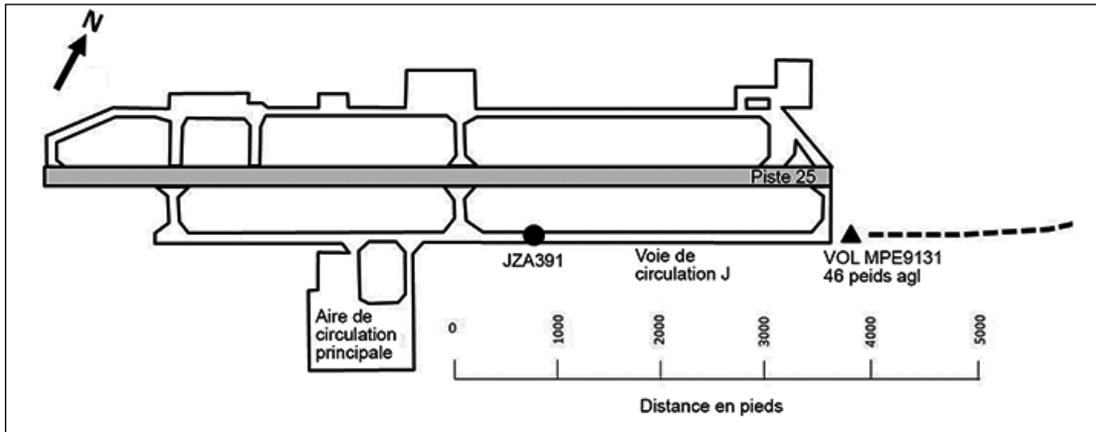
Figure 2. Vue en plan du vol MPE9131 à 18 h 38 min 21 s; remise des gaz effectuée

À 18 h 36 min 54 s, alors que le pilote automatique du vol MPE9131 était toujours embrayé, son équipage a établi le contact visuel avec ce qu'il croyait être les environs de la piste. L'équipage a utilisé le mode de pilotage transparent pour effectuer un virage à gauche et augmenter le taux de descente. L'intention de l'équipage était de s'aligner sur ce qu'il croyait être la piste 25; dans les faits, l'aéronef s'alignait sur la voie de circulation J (figure 2).

À 18 h 38 min 21 s, lorsqu'il est devenu manifeste, pour l'équipage du vol MPE9131, que l'aéronef était aligné sur la voie de circulation J, il a procédé à une remise des gaz alors que l'aéronef était à 46 pieds agl (figure 2). Deux secondes plus tard, l'aéronef s'est trouvé par le travers du seuil de la piste 25, à 2800 pieds du vol JZA391. Lorsque le vol MPE9131 a survolé le vol JZA391, il se trouvait à 230 pieds au-dessus de ce dernier, et continuait de monter.

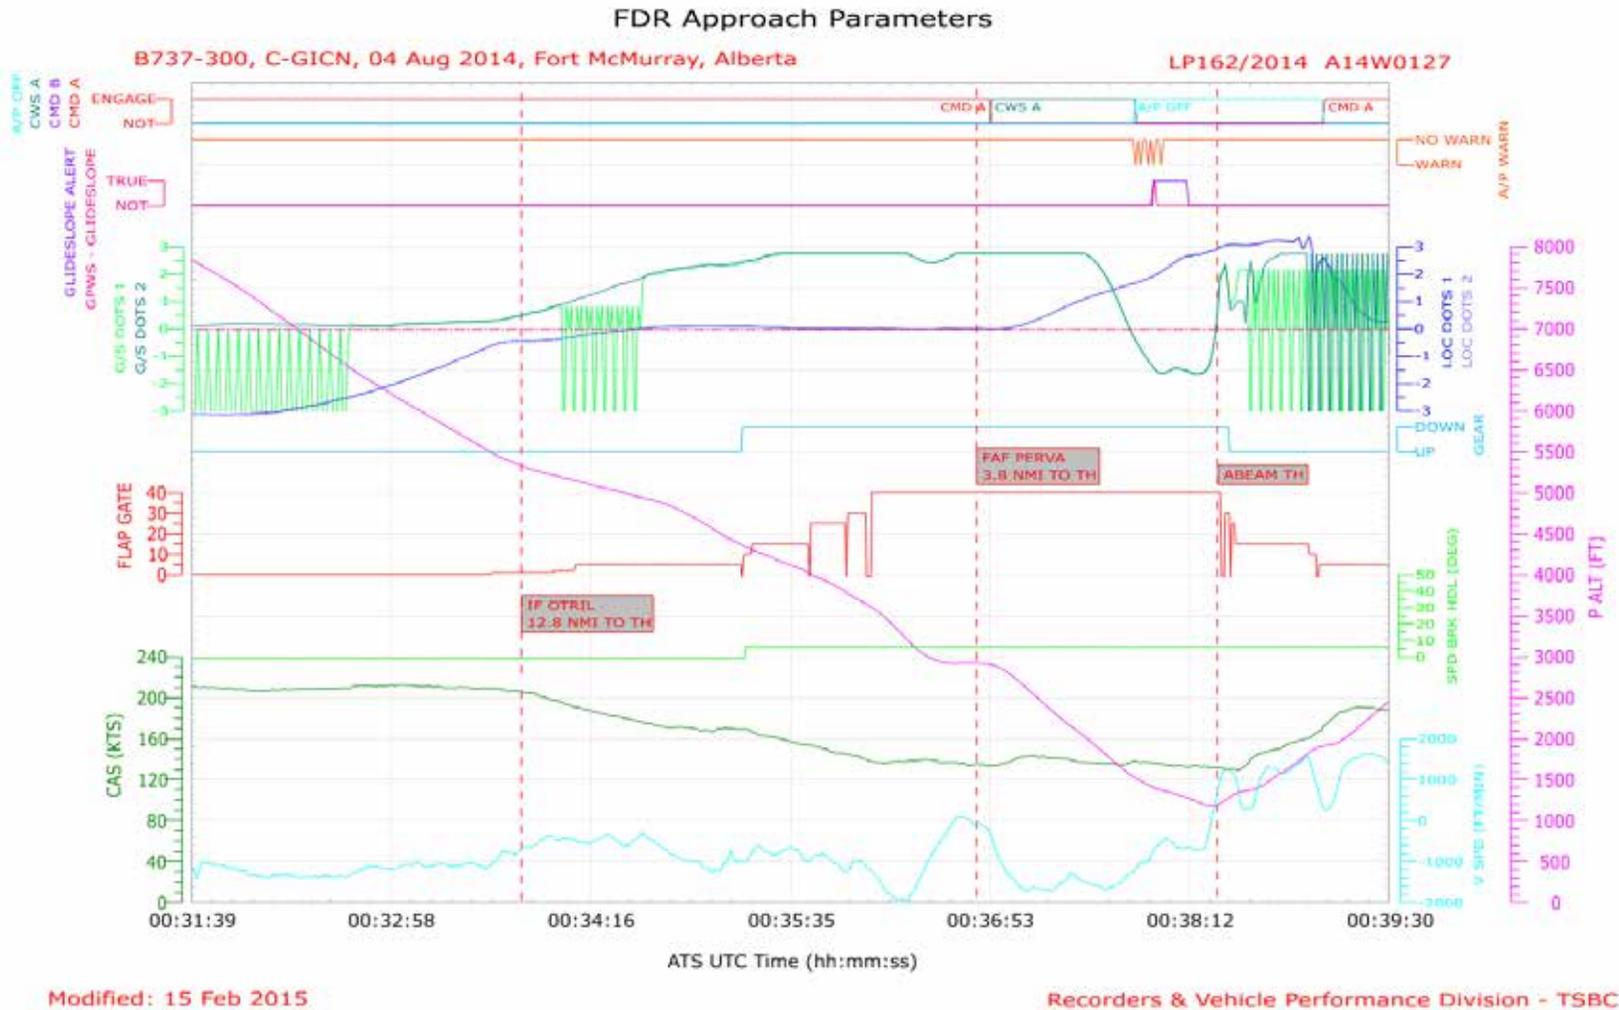
Annexe B – Paramètres d’approche consignés par l’enregistreur de données de vol

À 18 h 36, le contrôleur de la tour de contrôle de l'aéroport CYMM a donné à l'équipage du vol MPE9131 l'instruction de réduire sa vitesse le plus possible et lui a indiqué qu'il suivait un Cessna 172 qui se trouvait à un demi-mille en approche finale. L'équipage du vol MPE9131 a indiqué qu'il volait à sa vitesse minimale de sécurité. Les données extraites de l'enregistreur de données de vol indiquent que l'aéronef volait à une vitesse corrigée de 135 nœuds au moment de l'événement (annexe B).

Alors qu'il approchait les 3000 pieds asl à une vitesse indiquée de 140 nœuds, le vol MPE9131 se trouvait à 2,5 points au-dessus de l'alignement de descente, comme indiqué par la barre d'alignement de descente. L'équipage a embrayé le pilote automatique, configuré le panneau de commande de mode⁵ en mode d'acquisition d'altitude et réglé l'altitude à 3000 pieds. Le pilote automatique a enclenché le mode d'approche après avoir capturé l'alignement de piste et réglé l'automanette en mode vitesse sur le panneau de commande de mode. À 18 h 36 min 28 s, compte tenu des réglages du pilote automatique, le vol MPE9131 s'est mis en palier à 3000 pieds asl juste avant d'atteindre le repère d'approche finale PERVA, ce qui n'avait pas été prévu par l'équipage de conduite. L'automanette a augmenté la poussée pour maintenir la vitesse sélectionnée (annexe B).
