**RAPPORT D'ENQUÊTE AÉRONAUTIQUE**  
**A14W0177**

**EFFONDREMENT DU TRAIN D'ATERRISSAGE PRINCIPAL**  
**DROIT**

**JAZZ AVIATION LP (SOUS LA BANNIÈRE AIR CANADA**  
**EXPRESS)**

**DHC-8-402, C-GGBF**

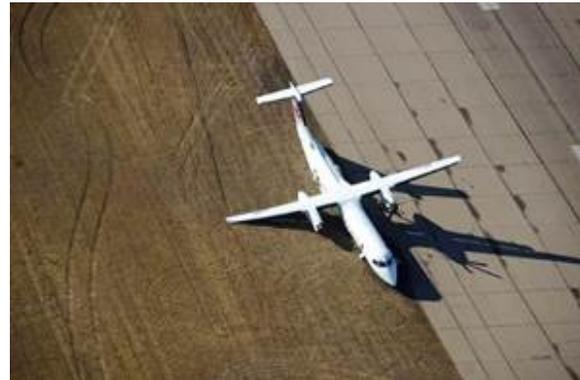
Pendant la phase d'approche de l'atterrissage, le tableau de commande du train d'atterrissage indiquait que celui-ci était sorti et verrouillé. L'aéronef a touché en douceur la piste 02 à CYEG. Après la mise en rotation des roues, une forte vibration a secoué l'aéronef 2,4 secondes après le contact initial des roues avec la piste; alors que le train avant était toujours dans les airs, le train d'atterrissage principal de droite s'est effondré. Toutes les pales de l'hélice de droite ont touché la piste et se sont détachées. Une partie importante de l'une des pales a pénétré la cabine de l'aéronef près de la rangée 7. Au même moment où l'hélice a touché le sol, le train avant a heurté le sol violemment, et ses pneus ont éclaté. L'aéronef a glissé légèrement vers la droite et s'est immobilisé à l'extérieur de la piste, du côté droit de celle-ci, à environ 3200 pieds du point de toucher initial (photo 1).

Photo 1. L'aéronef en cause sur les lieux de l'accident

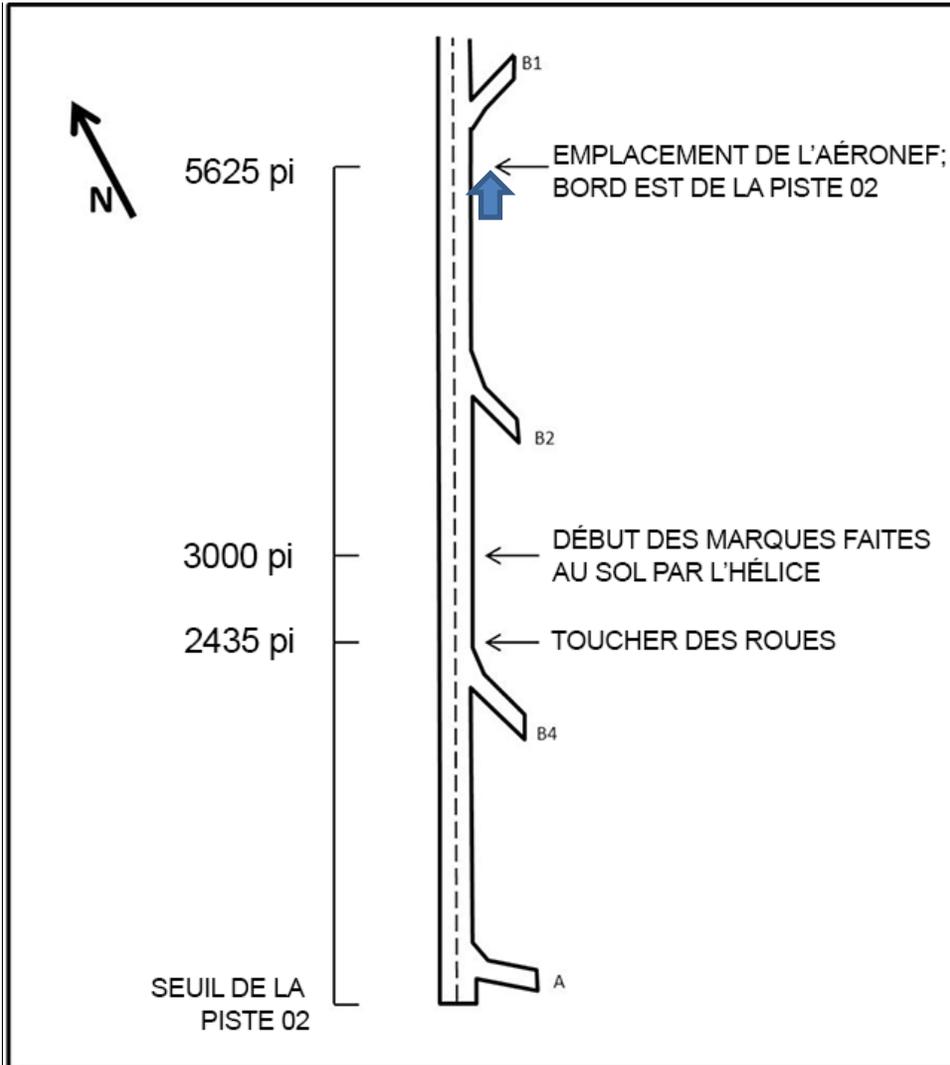
L'aéronef s'est posé légèrement à la droite de l'axe médian de la piste 02, à 2435 pieds du seuil de celle-ci. L'aéronef a conservé le cap de piste pendant toute la phase d'atterrissage, au moment de l'effondrement du train et pendant la glissade subséquente. Il s'est immobilisé 3190 pieds après avoir touché le sol. Les roues du train principal gauche étaient toujours sur la piste. Le côté gauche du fuselage reposait sur le bord droit de la surface asphaltée de la piste et était toujours parallèle à celle-ci. L'aile droite touchait le sol. Le train avant s'était effondré vers l'arrière pendant la glissade et se trouvait à environ 5 pieds du bord droit de la surface asphaltée de la piste.

Figure 1. Trajectoire d'atterrissage du vol Jazz 8481 sur la piste 02

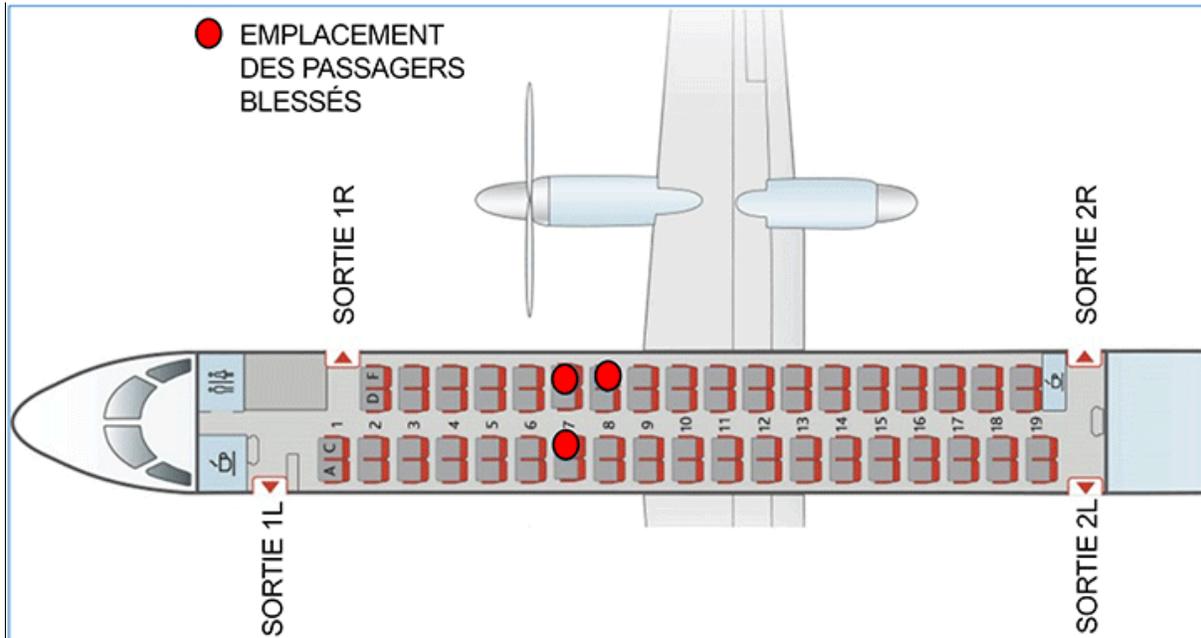
Les passagers prenant place dans les sièges 7F, 8F et 7C ont été blessés lorsqu'une partie d'une pale de l'hélice a percé le fuselage (figure 2); ils ont été blessés par des morceaux de plastique garnissant l'intérieur de la cabine (paroi murale, hublot, etc.) qui ont été projetés dans la section sièges. Les passagers ont également subi des traumatismes contondants, des abrasions et des plaies mineures par perforation. Personne n'a été blessé pendant l'évacuation.

Figure 2. Plan de la cabine du vol Jazz 8481 montrant l'emplacement des passagers blessés
