**RAPPORT D'ENQUÊTE AÉRONAUTIQUE**  
**A14W0181**

**ENTRÉE DANS DES CONDITIONS DE GIVRAGE FORT ET**  
**ATTERRISSAGE FORCÉ**

**AIR TINDI LTD.**  
**CESSNA 208B, C-FKAY**  
**YELLOWKNIFE (TERRITOIRES DU NORD-OUEST),**  
**18 NM OUEST**  
**20 NOVEMBRE 2014**

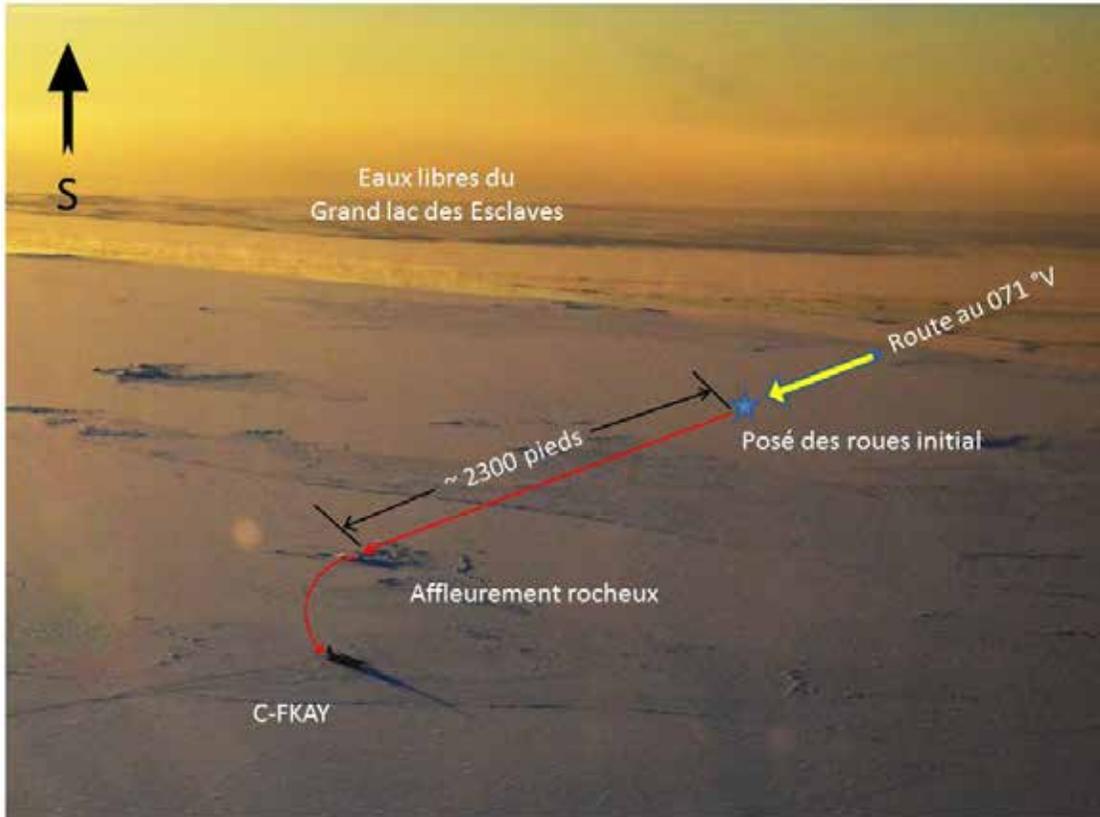
Figure 1. Vue aérienne vers le sud des lieux de l'accident sur le bras nord du Grand lac des Esclaves

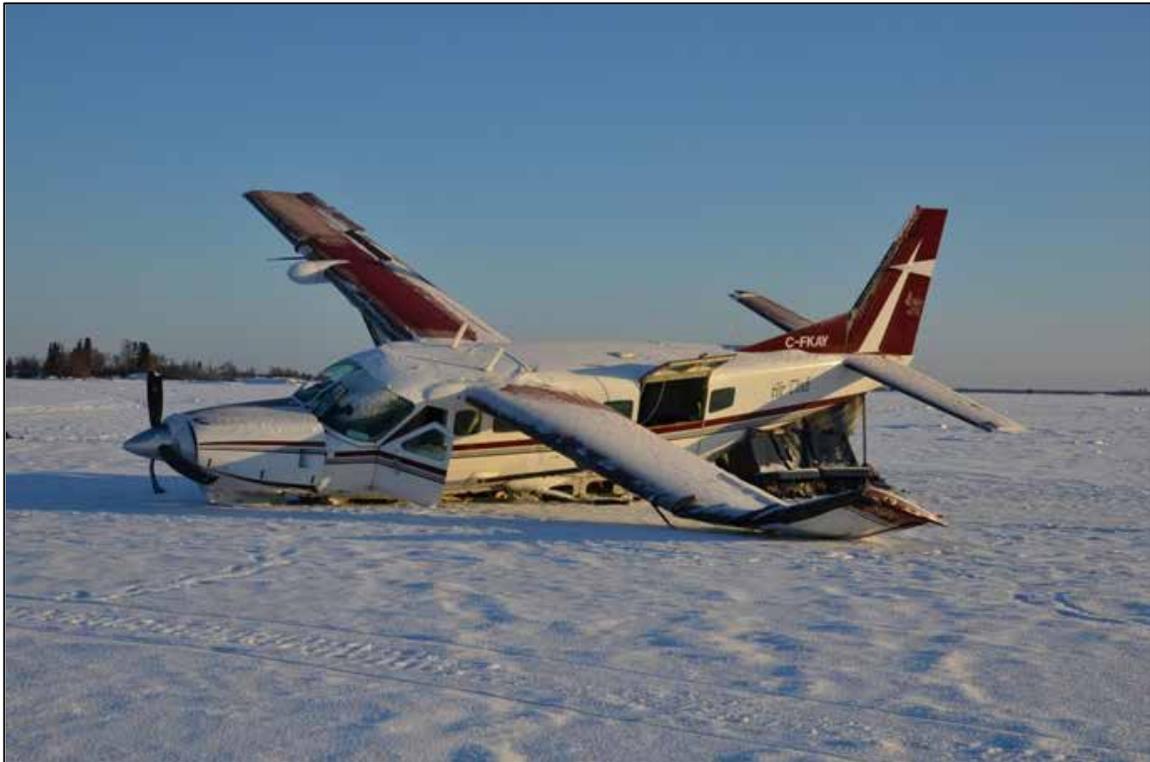
L'aile gauche, le train principal gauche, le train avant, et l'hélice de l'aéronef (photo 1) ont été lourdement endommagés. Le pare-brise de droite était fracassé, et le reste de l'ensemble du train avant s'est trouvé embouti dans le côté droit du poste de pilotage. On a constaté que les volets étaient complètement rentrés, conformément à la position du levier. La structure de l'aile gauche était endommagée et presque tout le carburant qui se trouvait dans le réservoir s'est déversé. Le carburant dans le réservoir de l'aile droite s'est lui aussi déversé par intercommunication. Le carburant est demeuré sur la surface glacée pour former une gadoue sous la neige fraîche. Aucun incendie ne s'est déclaré après l'accident.

Photo 1. C-FKAY une fois immobilisé sur le bras nord du Grand lac des Esclaves

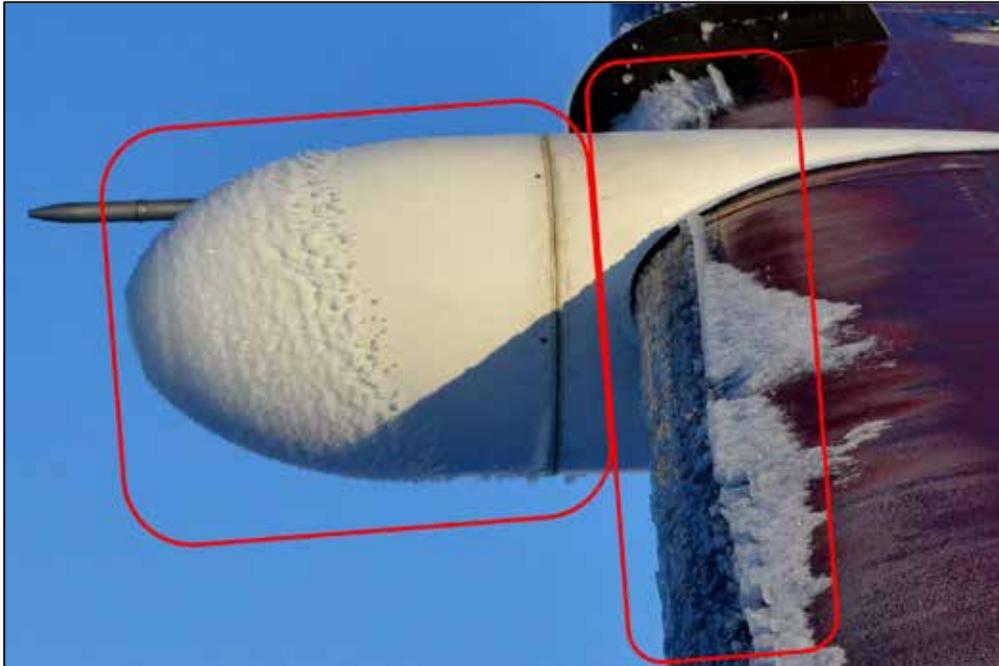
On a constaté du givre mixte<sup>23</sup> pouvant atteindre 1,5 pouce d'épaisseur sur les surfaces non protégées de l'aéronef (photo 2 et photo 3). Il y avait du givre résiduel sur les surfaces protégées. On a également relevé la présence de givre derrière les surfaces protégées, sur l'intrados des ailes. Les pare-brise étaient obstrués par l'accumulation de givre, sauf pour une

petite surface protégée par le panneau antigivrage de pare-brise à chauffage électrique. La casserole d'hélice et le radôme étaient couverts de givre mixte qui s'étendait vers l'arrière, jusqu'au milieu environ des composants.

**Photo 2.** Les traits gras rouges encadrent le givre accumulé durant le vol sur le radôme de l'aile droite et des crêtes de glace derrière les boudins de dégivrage sur le bord d'attaque de l'aile

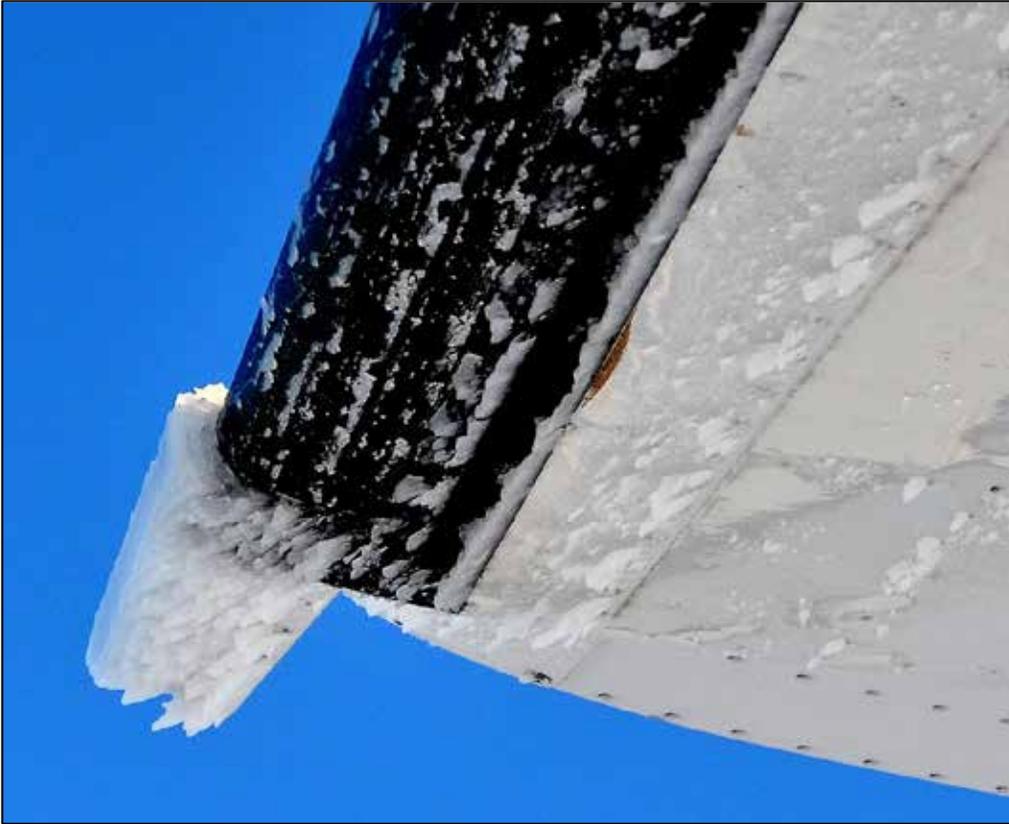
Photo 3. Accumulation de givre sur la partie extérieure du stabilisateur horizontal droit, et sous le boudin de dégivrage et derrière celui-ci

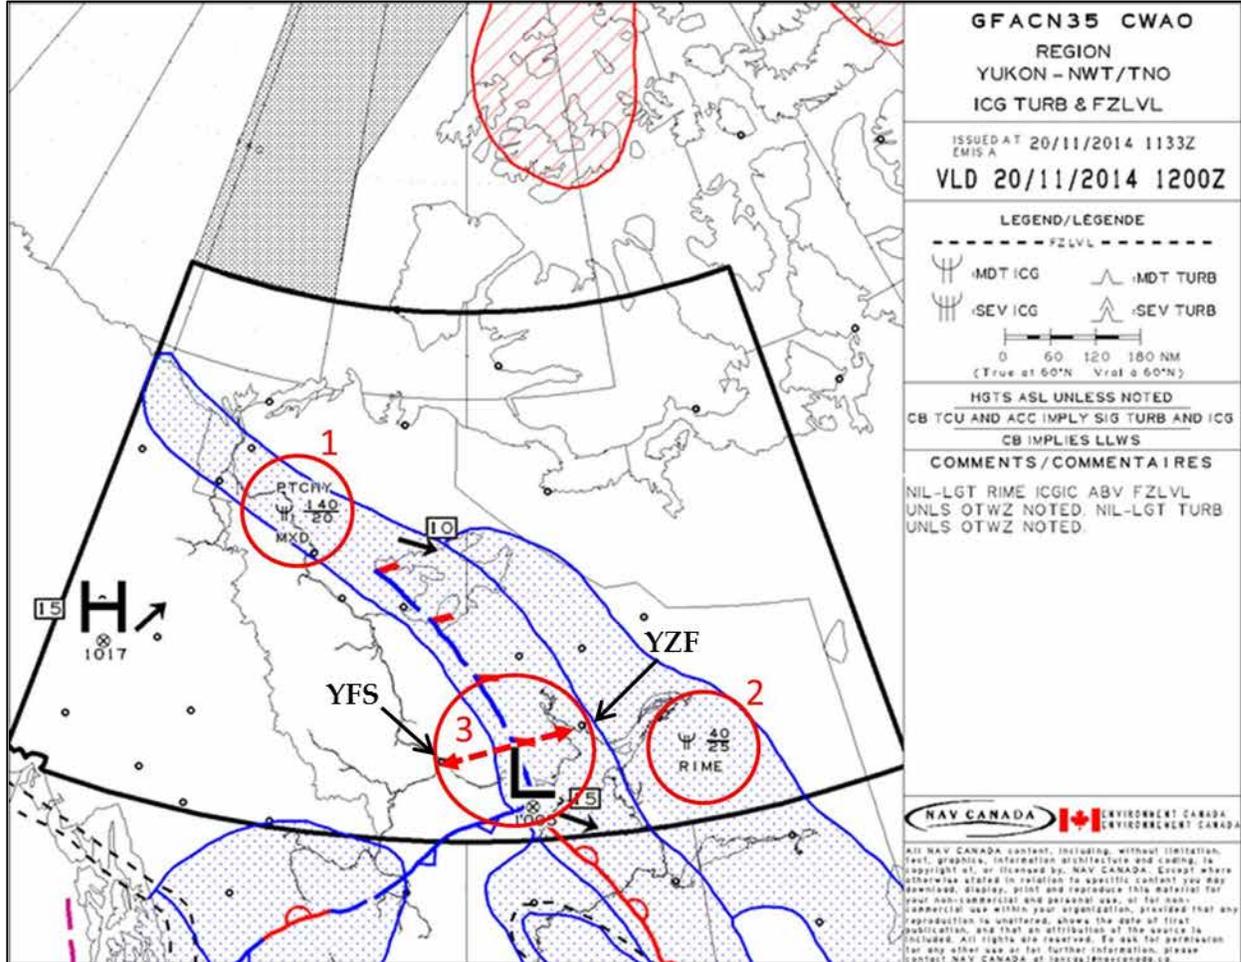
Annexe D – Prévisions de zone graphique : givrage et turbulence

La GFA que le pilote a consultée faisait état de conditions givrantes en vol mixte modéré, de 2000 à 14 000 pieds au-dessus du niveau de la mer (asl) pour la route prévue au plan de vol. Toutefois, le pilote a mal interprété la GFA et a conclu que les conditions de givrage blanc étaient modérées de 2500 à 4000 pieds, comme le montrait la GFA pour la zone à l'est de Yellowknife. De plus, les pilotes de la compagnie étaient d'avis que les GFA pour la région étaient trop conservatrices et que l'on pouvait douter de leur exactitude relativement aux conditions givrantes prévues. Cette opinion a mené le pilote à minimiser l'importance de l'information disponible et à manquer de vigilance dans son utilisation de celle-ci.

- 1 Symbole de givrage mixte, modéré et épars prévu de 2000 à 14 000 pieds asl
- 2 Symbole de givrage blanc modéré prévu de 2500 à 4000 pieds asl
- 3 Trajectoire du vol
