RAPPORT D'ENQUÊTE AÉRONAUTIQUE
A15A0045

COLLISION AVEC UN HAUBAN
CANADIAN HELICOPTERS LIMITED
AIRBUS HELICOPTERS AS 350 BA (HÉLICOPTÈRE), C-GBPS
5 NM À L'OUEST-SUD-OUEST DE RIGOLET
(TERRE-NEUVE-ET-LABRADOR)
30 JUILLET 2015

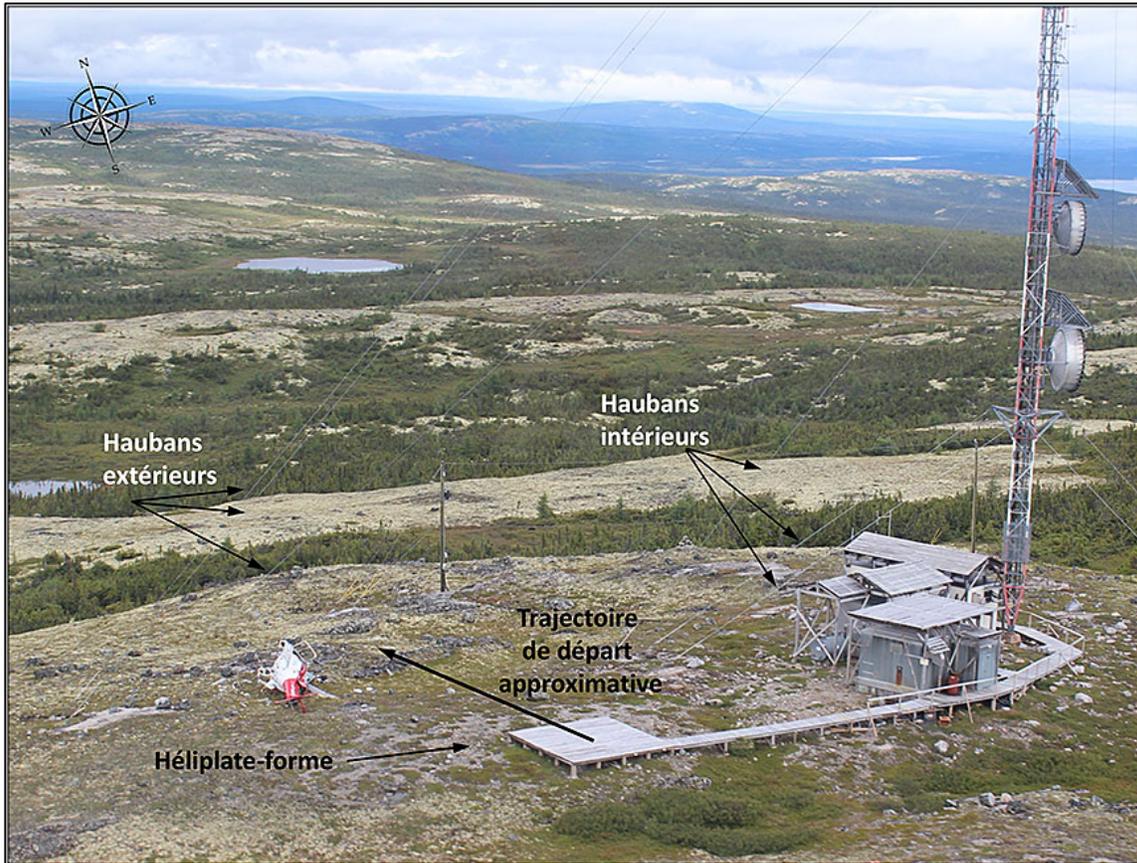
Photo 1. Lieu de l'événement – tour hertzienne, poste de Moliak

l'arrière et la droite pour éviter l'obstacle lorsque le rotor principal de l'hélicoptère a heurté un hauban. L'hélicoptère a effectué un roulis rapide vers la droite, a percuté le relief et s'est immobilisé sur la partie supérieure de son flanc droit, directement sous les haubans extérieurs (photo 1).

Le hauban principal, le plus bas du groupe de 3 haubans extérieurs à l'ouest de la tour hertzienne, a été endommagé par une pale du rotor principal.

L'enquête a permis de déterminer que tous les haubans étaient visibles depuis l'hélicoptère AS 350 lorsque celui-ci était posé face au nord sur l'héliplate-forme. Toutefois, ces haubans ne comportaient aucun balisage de haute visibilité.

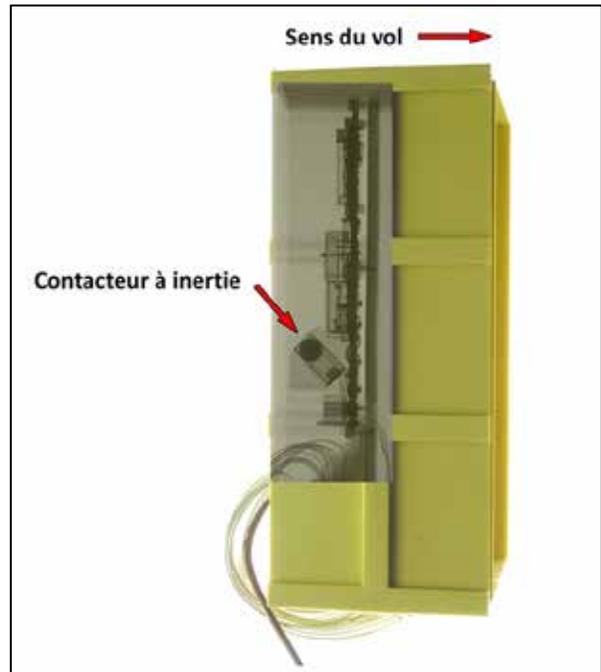
Figure 1. ELT Kannad 406 AF-H (avec radiographie du contacteur à inertie superposée par le Bureau de la sécurité des transports)

Dans une ELT installée à bord d'un hélicoptère, l'axe de détection du contacteur à inertie est incliné à 45° vers le bas par rapport à l'axe longitudinal de l'hélicoptère, dans la direction de vol vers l'avant (figure 1).

L'hélicoptère a percuté le relief sur son flanc droit. L'ELT ne s'est pas automatiquement déclenchée, étant donné les forces d'impact insuffisantes dans l'axe de détection du contacteur à inertie.

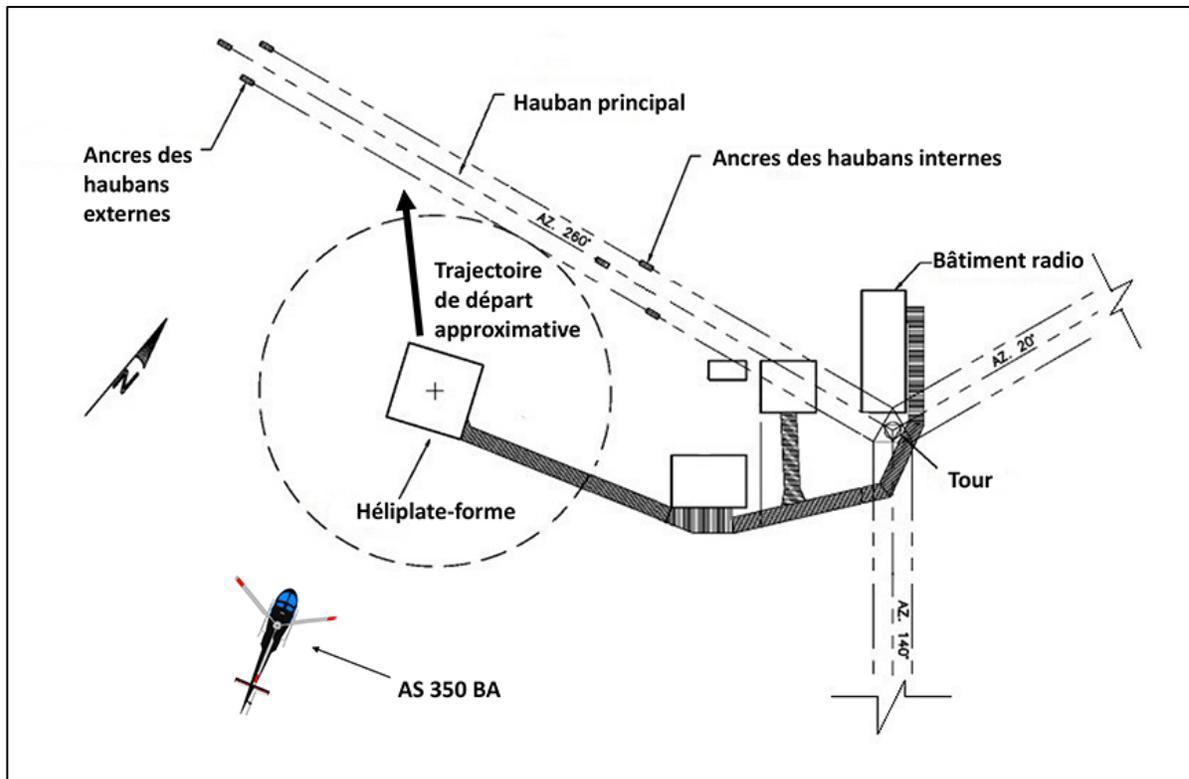
Figure 2. Aménagement du poste de Moliak (Source : Bell Aliant, avec annotations du Bureau de la sécurité des transports; échelle approximative. Hélicoptère illustré à titre de référence seulement.)

Bell Aliant exploite la tour hertzienne du poste de Moliak, qui est érigé au sommet d'une colline de 365 mètres d'élévation. Haute de 67,1 mètres, la tour est retenue sur 3 côtés (écart en azimut de 120°) par des groupes intérieurs et extérieurs de 3 haubans en acier chacun. Le rayon d'ancrage du groupe intérieur est d'environ 25 mètres, et celui du groupe extérieur est d'environ 55 mètres (figure 2).

Les 3 petits bâtiments du poste contiennent l'équipement de communication et de production d'énergie électrique. Ils sont reliés par des passerelles élevées en planches de bois. Une de ces passerelles s'étend vers l'ouest sur environ 35 mètres. Elle relie la tour à l'héliplate-forme en bois, qui mesure environ 6 mètres carrés et qui est élevée du sol d'environ 0,5 mètre. Le centre de l'héliplate-forme se trouve à environ 14 mètres du hauban le plus proche.

Le poste de Moliak est le seul poste de Bell Aliant dont l'héliplate-forme se trouve à l'intérieur de la circonférence d'ancrage des haubans extérieurs.

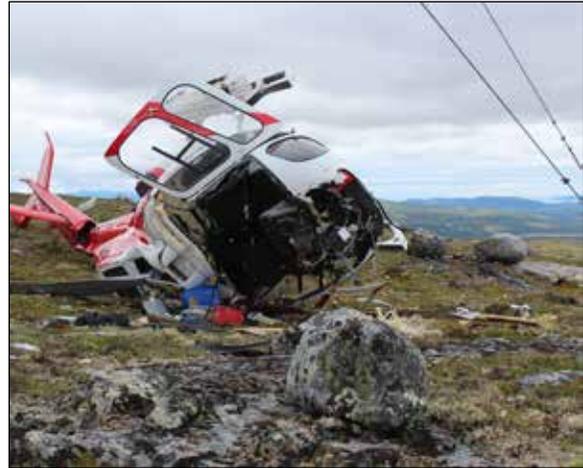
Photo 2. Hélicoptère en cause

Les pales et l'ensemble du moyeu du rotor principal de l'hélicoptère ont été détruits par un impact à haut régime. Le toit de l'avant de la cabine, la verrière et le nez de la cellule ont été détruits par l'impact du rotor principal. La porte de droite de la cabine a été détruite, la poutre de queue a été fracturée, et la structure supérieure arrière de la cabine, le moteur et son capot ont été lourdement endommagés à la suite de l'impact avec le relief (photo 2).
