# RAPPORT D'ENQUÊTE AÉRONAUTIQUE A16Q0119

## **Perte de maîtrise et collision avec le relief**

Cessna U206F, C-FWBQ

Lac Kuashkuapishiu (Québec)

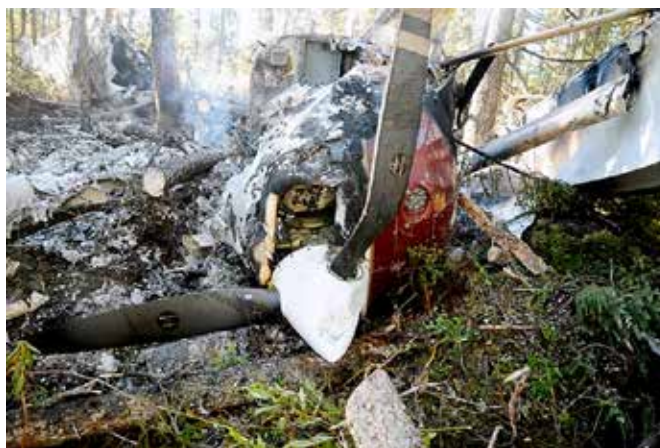
Figure 6. Vue du moteur et de l'hélice

L'examen de la pompe carburant entraînée par moteur n'a pu déterminer la cause de la rupture de l'arbre d'accouplement. Cependant, l'examen du point de rupture de l'arbre d'accouplement a révélé que la rupture est survenue alors que le moteur fonctionnait à haute vitesse rendant celle-ci inopérante instantanément et privant le moteur de carburant. Cette

Les 2 flotteurs ont été en grande partie consumés par le feu.
