RAPPORT D'ENQUÊTE SUR LA SÉCURITÉ DU TRANSPORT AÉRIEN A18P0177

INCURSION SUR PISTE ET RISQUE DE COLLISION

Pacific Coastal Airlines Ltd., Beechcraft 1900C, C-GIPC

Aéroport de Trail (Colombie-Britannique)

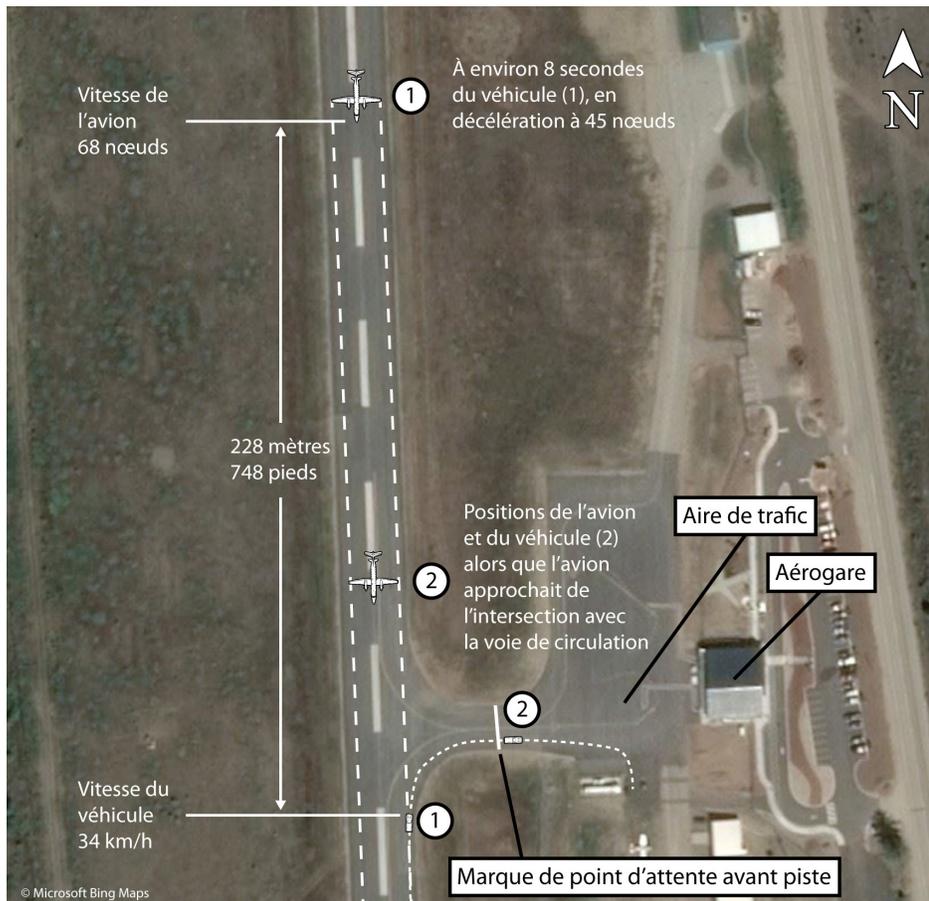
Figure 1. Positions de l'avion et des véhicules lorsque l'avion a appliqué l'inversion de poussée au maximum (1) et approchait de l'intersection de la voie de circulation (2) (Source : Cartes Bing de Microsoft, avec annotations du BST)

À 11 h 17, le conducteur du chasse-neige s'est arrêté aux marques de point d'attente avant piste de la piste 16/34 (figure 1). Il a contacté l'équipage de conduite sur la fréquence obligatoire (MF) pour demander l'heure d'arrivée de l'avion. L'équipage de conduite lui a répondu qu'il arriverait dans environ 5 minutes. Le conducteur du chasse-neige a informé l'équipage de conduite qu'il serait sur la piste pour déblayer une zone couverte de neige fondante près de l'intersection de la voie de circulation. L'équipage de conduite a confirmé la communication et le conducteur du chasse-neige s'est engagé sur la piste quelques minutes plus tard.

Au cours de cet événement, l'avion et la camionnette se sont retrouvés à quelque 228 m l'un de l'autre (figure 1). L'avion a dépassé la voie de circulation environ 4 secondes après que la camionnette y fut entrée.

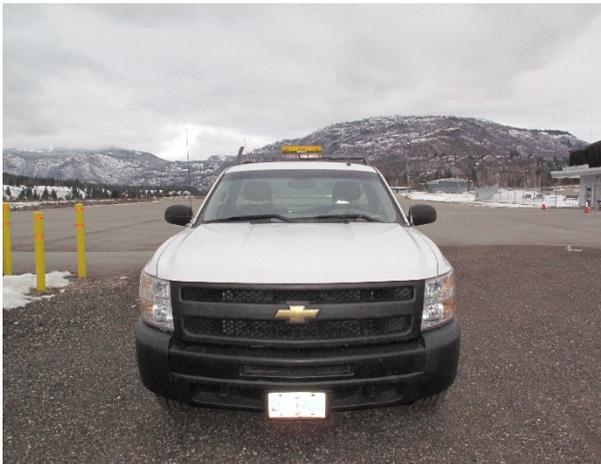
Figure 2. Véhicule à l'étude appelé Airport 2 à l'aéroport de Trail (Source : BST)

Le véhicule dans l'événement à l'étude était blanc, avec une calandre et un pare-chocs noirs (figure 2).

Le véhicule aéroportuaire était muni d'un gyrophare ambre fixé à un support sur le toit du véhicule (figure 2). Le gyrophare était conforme aux normes relatives aux feux d'objets

La couleur et le marquage des véhicules aéroportuaires aident les équipages de conduite à les voir. Le véhicule aéroportuaire en cause était blanc et était accentué d'éléments noirs. Lors de l'événement, il y avait de la neige au sol autour de la piste. Le gyrophare et les feux de jour du véhicule aéroportuaire étaient allumés. Toutefois, dans les conditions visuelles prévalant au moment de l'événement, la couleur et le marquage du véhicule n'ont pas suffi à le rendre visible pour l'équipage de conduite. On ne sait pas si l'équipage de conduite aurait pu percevoir le véhicule aéroportuaire sur la piste si les phares du véhicule avaient été allumés à pleine puissance.

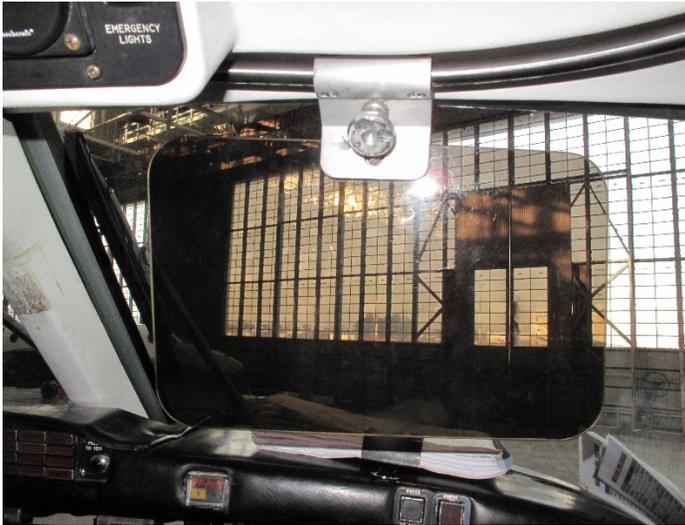
Figure 3. Pare-soleil de l'aéronef à l'étude (Source : BST)

Au cours de l'approche, le soleil était bas sur l'horizon et provoquait des reflets sur la piste mouillée, créant une condition d'éblouissement solaire qui a diminué l'aptitude de l'équipage de conduite à discerner le véhicule aéroportuaire sur la piste. Plus particulièrement, l'équipage de conduite ne pouvait voir la piste sur toute sa longueur à cause de l'éblouissement.
