Transportation  
Safety Board  
of Canada

# RAPPORT D'ENQUÊTE SUR UNE QUESTION DE SÉCURITÉ DU TRANSPORT AÉRIEN A18Q0140

**ÉVÉNEMENTS SURVENUS AU QUÉBEC ET AU NUNAVUT  
SUR DES PISTES EN TRAVAUX RÉDUITES EN LARGEUR**

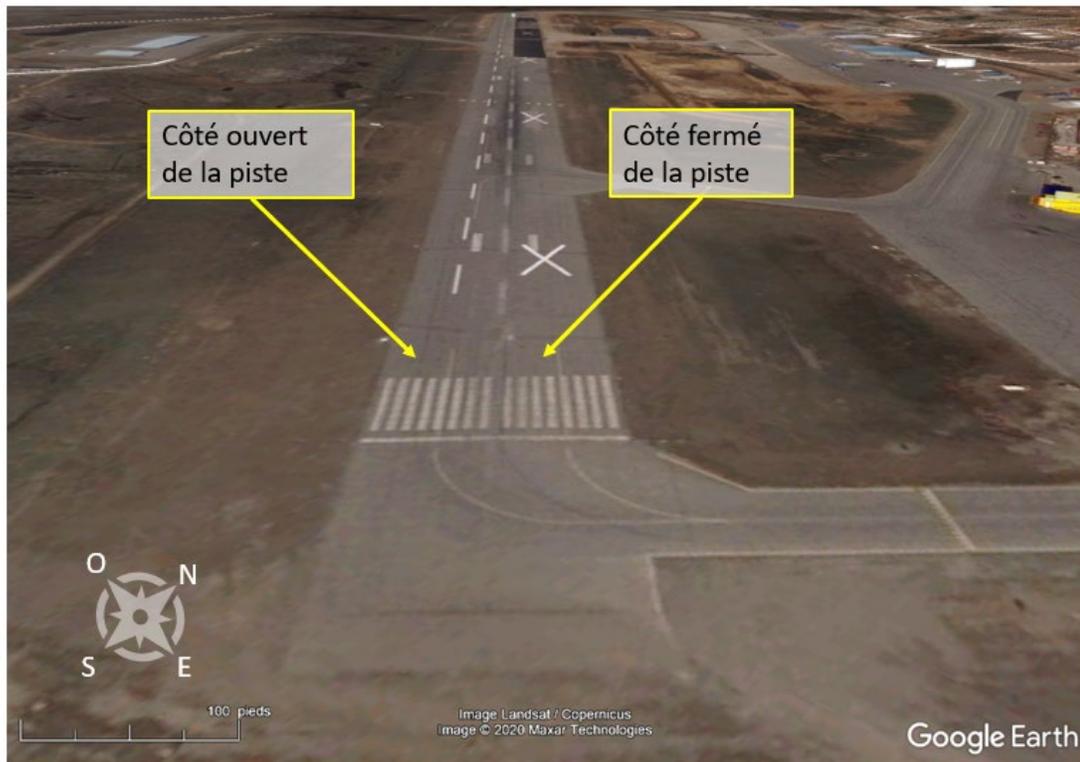
D'après une image de l'aéroport d'Iqaluit pendant les travaux extraite de Google Earth<sup>72</sup> (figure 3), des marques de zone fermée étaient présentes à intervalles réguliers sur toute la longueur du côté fermé de la piste, et un nouvel axe de piste était marqué sur le côté utilisable de la piste. Cependant, les marques originales de seuil et d'axe de piste n'avaient pas été supprimées et étaient toujours visibles.

Figure 3. Vue aérienne illustrant les marques de piste utilisées à l'aéroport d'Iqaluit pendant les travaux (Source : Google Earth, avec annotations du BST)

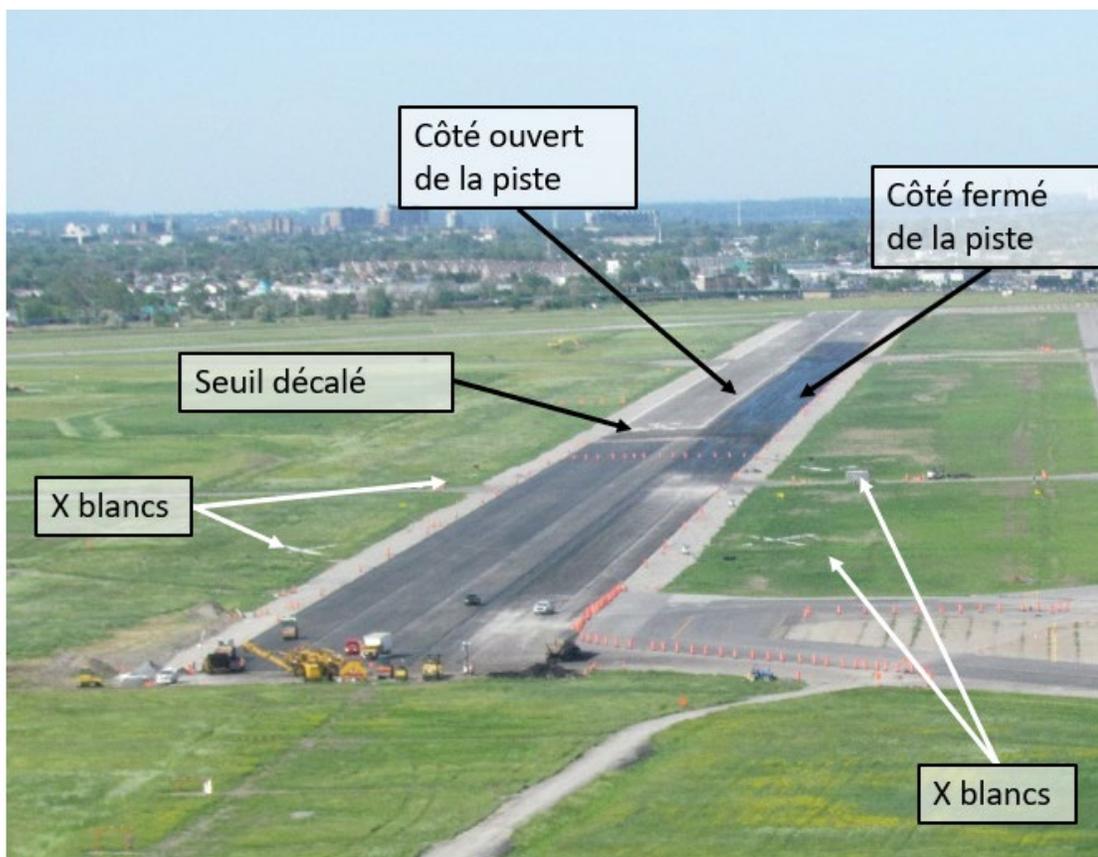
Dans les faits, d'après une photo prise par le BST en 2016 pendant la 1<sup>re</sup> phase des travaux (figure 4), des marques de zone fermée de couleur blanche et peu contrastantes avaient été installées de chaque côté de la piste, dans le gazon, où elle était fermée sur la pleine largeur (seuil décalé).

Figure 4. Photo aérienne illustrant les marques de piste utilisées pour la piste 24R à l'aéroport de Montréal/St-Hubert pendant la 1<sup>re</sup> phase des travaux (Source : BST)

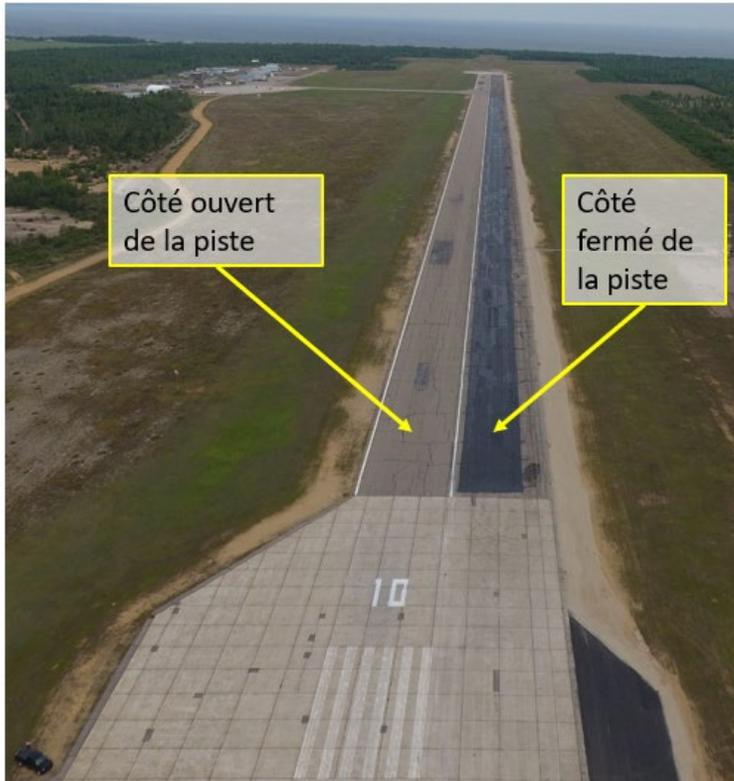
Les travaux à l'aéroport de Baie-Comeau étaient prévus de juin à août 2018 et étaient divisés en 7 phases, décrite dans un PEC. Ce PEC prévoyait ne pas apposer de marque de zone fermée sur le côté fermé de la piste<sup>74</sup>, mais prévoyait en apposer dans l'herbe pour la phase 5. Il était prévu que les marques de seuil et le numéro d'identification de piste soient effacés du côté fermé de la piste et que le numéro de la piste soit remis dans l'alignement du côté ouvert. Enfin, le PEC prévoyait le remplacement des anciennes marques d'axe de piste par des marques de bord de piste et prévoyait des marques d'axe de piste du côté ouvert.

Figure 5. Photo aérienne de la piste 10 de l'aéroport de Baie-Comeau pendant les travaux de réfection effectués sur le côté sud de la piste en juin 2018 (Source : aéroport de Baie-Comeau, avec annotations du BST)

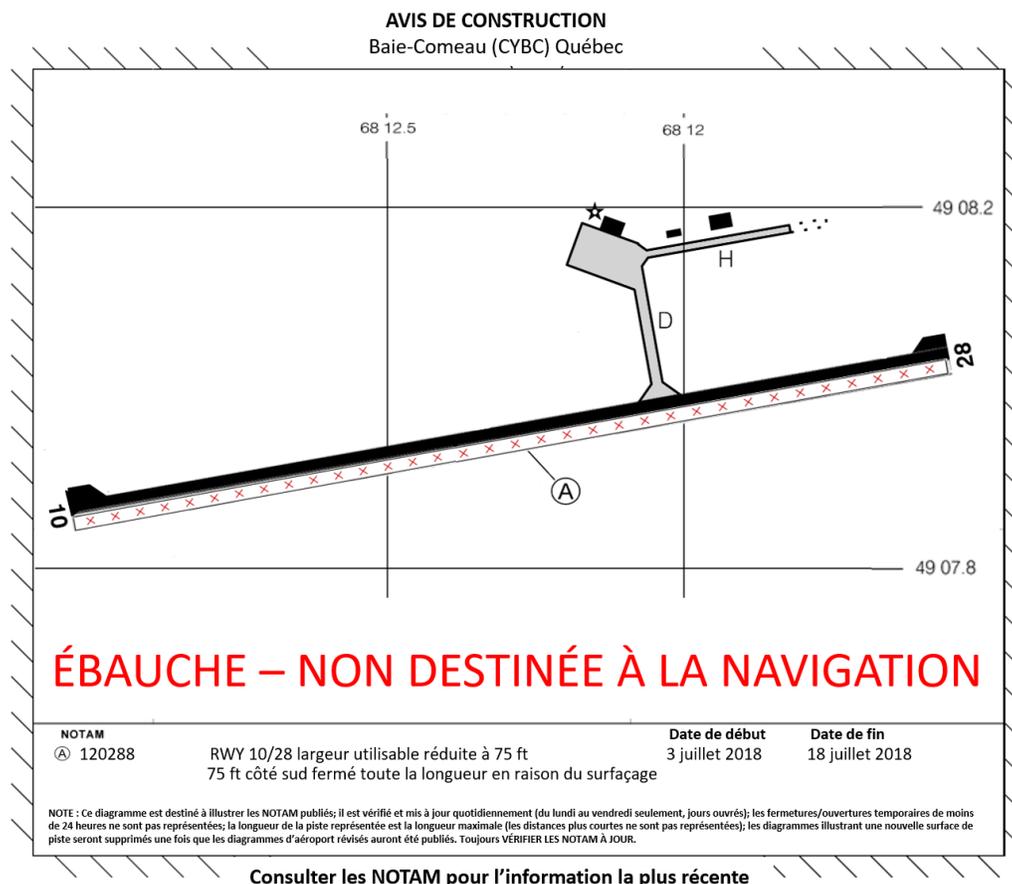
Figure 9. Exemple de représentation graphique du NOTAM de l'aéroport de Baie-Comeau créée en suivant le modèle d'avis de construction des États-Unis publié par la Federal Aviation Administration (Source : BST)

À l'heure actuelle au Canada, les NOTAM ne peuvent inclure de graphiques et sont publiés sous forme de texte, dont le format et le style de présentation peuvent entraver la communication efficace de l'information. Ainsi, même si les pilotes des événements étudiés avaient lu les NOTAM disponibles relatifs aux fermetures partielles, leur modèle mental était erroné et ils n'ont pas réussi à repérer où se trouvaient les parties fermées.
