RAPPORT D'ENQUÊTE SUR LA SÉCURITÉ DU TRANSPORT AÉRIEN A18W0129

CAPOTAGE À L'AMERRISSAGE

Simpson Air (1981) Limited
Cessna U206G, C-FNEQ
Lac Little Doctor (Territoires du Nord-Ouest)
16 août 2018

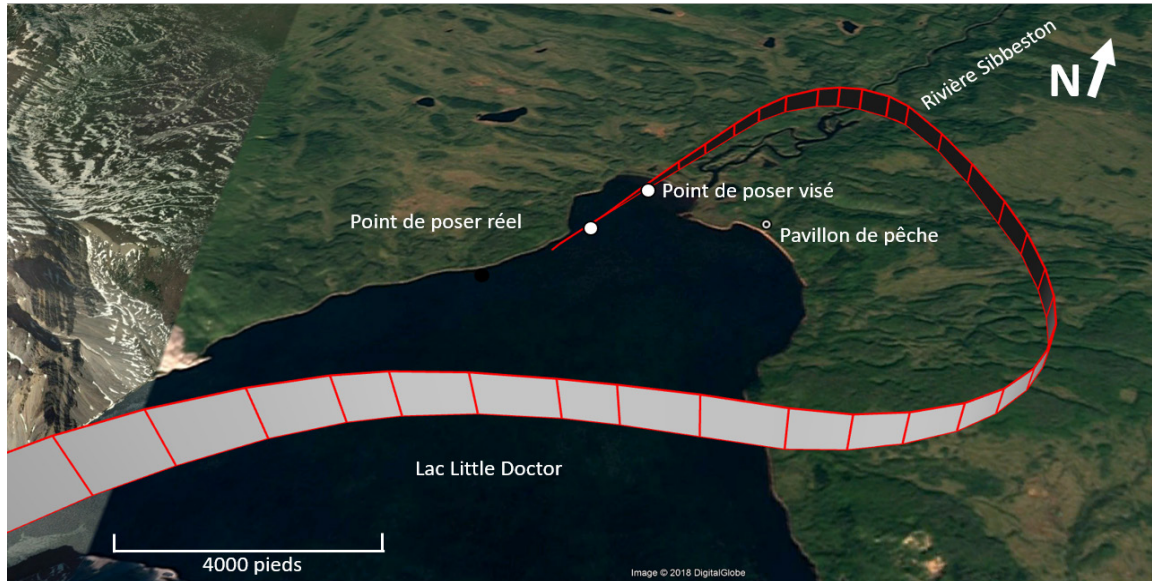
Figure 1. Données du système de positionnement mondial (GPS) montrant l'approche finale de l'avion au lac Little Doctor (Source : Google Earth, données cartographiques DigitalGlobe, avec annotations du BST)

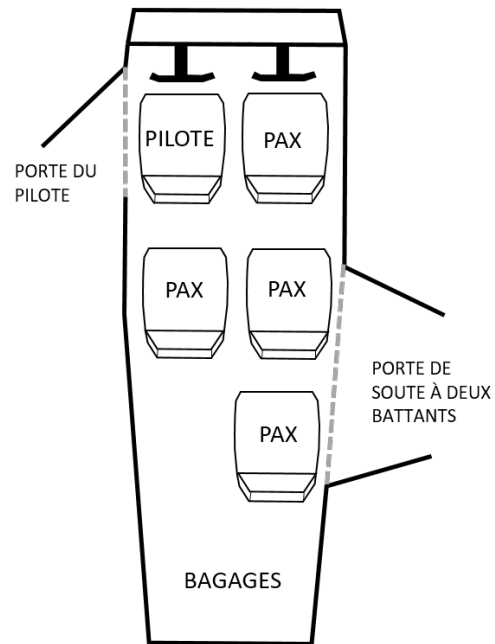
Figure 2. Aménagement de la cabine de l'avion à l'étude, montrant la disposition des sièges du pilote et des passagers (pax) et l'emplacement des portes (Source : BST)

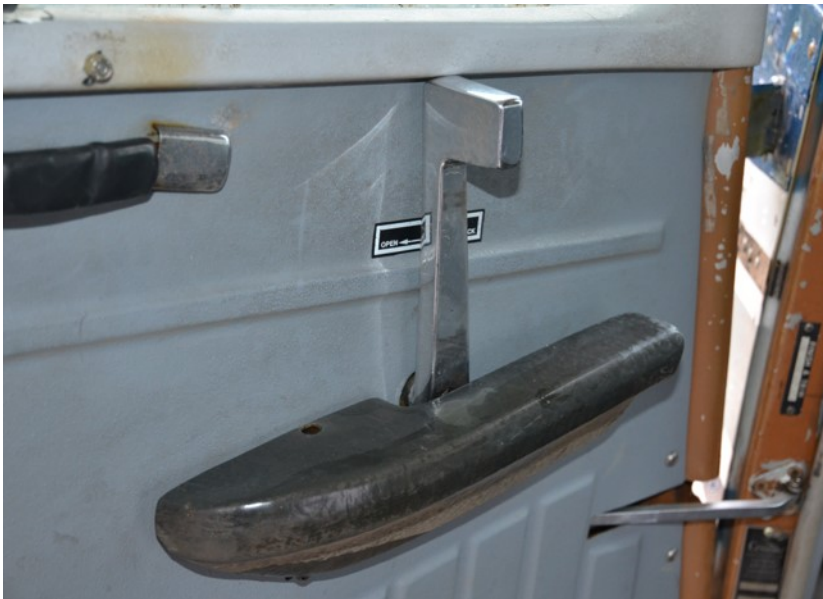
La porte du pilote est dotée d'un mécanisme de verrouillage et d'une poignée extérieure encastrée de type levier qui affleure la surface de la porte quand elle est fermée. À l'intérieur, la porte comporte une poignée conventionnelle en « L » dans l'accoudoir. La poignée a 3 positions : OPEN (ouvert), CLOSE (fermé) et LOCK (verrouillé). La poignée comporte un ressort de rappel qui la maintient en position CLOSE (haut) (figure 3). Quand la porte est fermée, on la verrouille en tournant la poignée vers l'avant à la position LOCK (dans le prolongement de l'accoudoir). Un mécanisme à pivot décentré maintient la poignée dans cette position quand elle est verrouillée.

Figure 3. Poignée de la porte du pilote en position fermée (Source : BST)

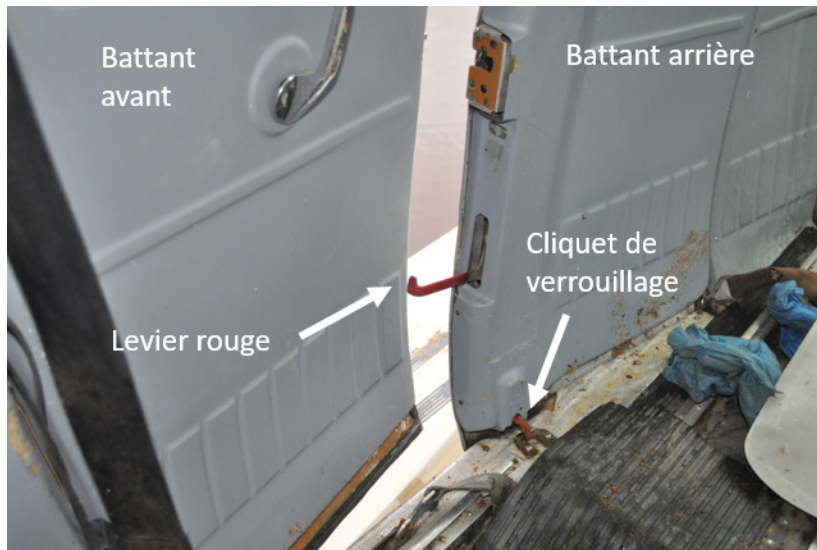
Une fois que le battant avant est ouvert, pour ouvrir le battant arrière, on saisit un levier rouge sur le bord avant de ce battant et on le fait pivoter vers le bas pour relâcher les cliquets de verrouillage (figure 4).

Figure 4. Porte de soute à 2 battants en position ouverte (Source : BST, avec annotations)

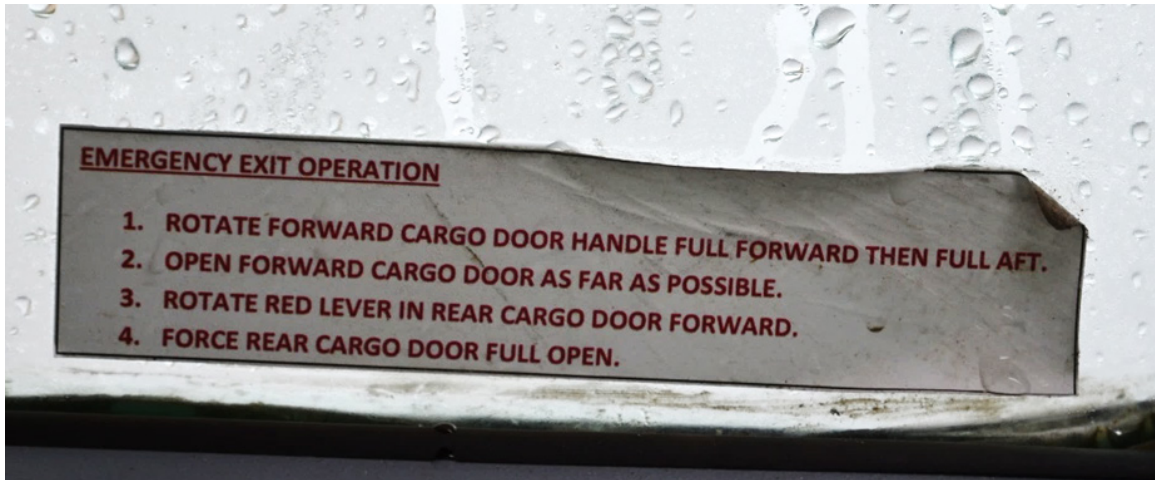
La marche à suivre pour ouvrir la porte de l'intérieur lorsque les volets sont sortis, indiquée sur une plaquette au-dessus de la poignée du battant avant (figure 7), est la suivante [traduction] :

1. Pivoter la poignée du battant avant complètement vers l'avant, puis complètement vers l'arrière.
2. Ouvrir le plus possible le battant avant.
3. Pivoter le levier rouge du battant arrière vers l'avant.
4. Forcer l'ouverture complète du battant arrière.

Figure 7. Instructions d'utilisation de la porte de soute à deux battants comme issue de secours à bord de l'avion à l'étude (Source : BST)

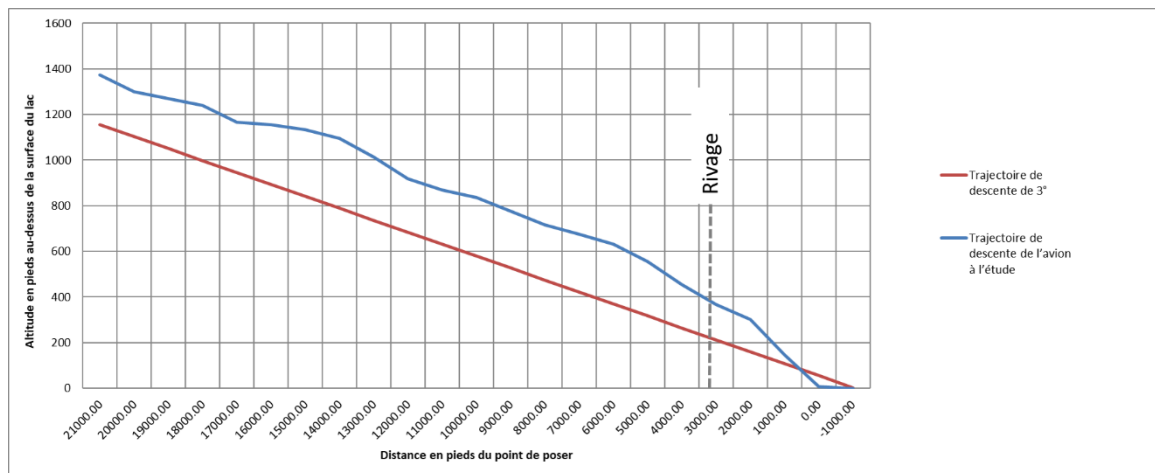
Les données récupérées ont servi à déterminer la trajectoire et le profil d'approche du vol à l'étude (figure 8). Après que l'avion a dépassé le rivage, l'angle de descente a augmenté, de 2,7° à 4,28° en moyenne jusqu'à un angle maximal de 6,17°.

Figure 8. Profil de descente de l'avion à l'étude comparé à une trajectoire de descente constante de 3° (Source : BST)

Ainsi, durant les 300 derniers pieds de la descente, l'avion n'a pas maintenu un profil d'approche stable. Le taux de descente accru avant le poser des flotteurs s'est soldé par un amerrissage dur et un rebond.
