## Rapport d'enquête sur la sécurité du transport aérien A19A0012

### PERTE DE MAÎTRISE DURANT LE ROULEMENT À L'ATTERRISSAGE

Boeing 767-375 (C-FTCA)

Aéroport international Stanfield d'Halifax (Nouvelle-Écosse)

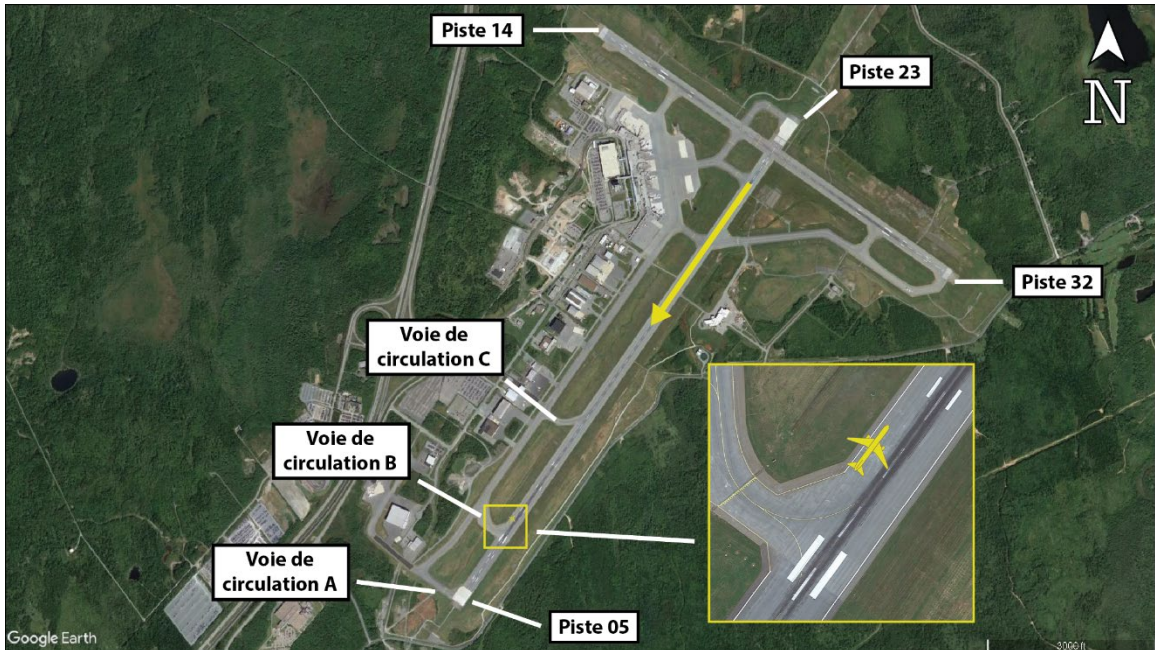
L'avion a atterri dans le premier tiers de la piste à une vitesse anémométrique de quelque 140 nœuds. Après le poser des roues, l'équipage de conduite a inversé la poussée au maximum et utilisé le système de freinage automatique sur la première partie de la piste, car il avait retenu de ses communications avec le contrôle de la circulation aérienne que c'était la partie finale de piste qui était glissante. Tandis que l'avion ralentissait et que l'équipage de conduite réduisait la poussée inverse, il a remarqué que le freinage était devenu nul. Après avoir ralenti jusqu'à environ 15 nœuds, l'avion s'est mis à glisser. Une perte de la maîtrise directionnelle a causé un effet de girouette<sup>6</sup>, que le commandant de bord a tenté de contrer par une inversion de poussée asymétrique. Les vents traversiers ont poussé l'avion latéralement, entraînant le train avant dans la neige en bordure droite de la piste. Le roulement vers l'avant de l'avion s'est alors transformé en un lent dérapage latéral avec rotation à droite sur la piste glacée. Poussé par les vents traversiers, l'avion a pivoté sur 180° avant de s'immobiliser en pointant dans le sens opposé de la piste avec toutes les roues sur la surface asphaltée. À 18 h 31, l'équipage de conduite a communiqué avec le contrôleur tour d'Halifax pour signaler que l'avion était immobilisé sur la piste en pointant dans le mauvais sens (figures 1 et 2). L'équipage a également demandé au contrôleur d'interdire tout atterrissage sur la piste.

Figure 1. Vue de l'aéroport; la flèche indique le sens d'atterrissage et le médaillon montre l'orientation de l'avion une fois immobilisé (Source : Google Earth, avec annotations du BST)

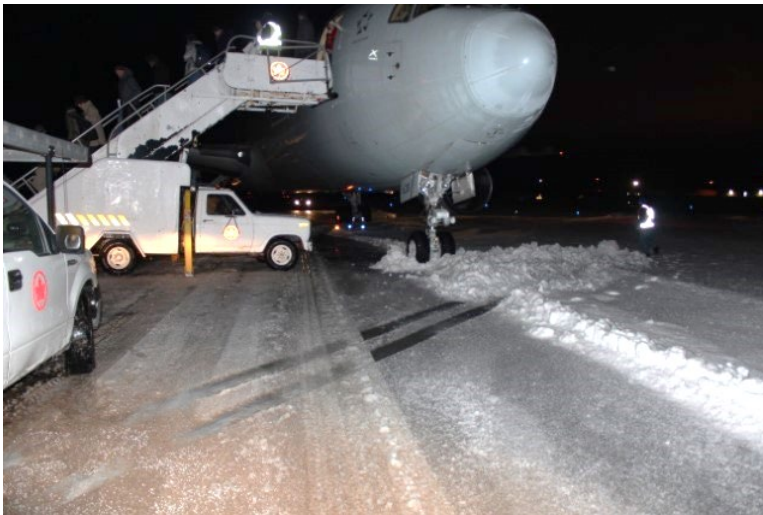
Figure 2. Avion à l'étude une fois immobilisé (Source : BST)
