# Rapport d'enquête sur la sécurité du transport aérien A19C0016

## IMPACT SANS PERTE DE CONTRÔLE

Amik Aviation Ltd.  
Cessna 208B Caravan, C-FAFV  
Aéroport de Little Grand Rapids (Manitoba), 0,75 nm S  
4 mars 2019

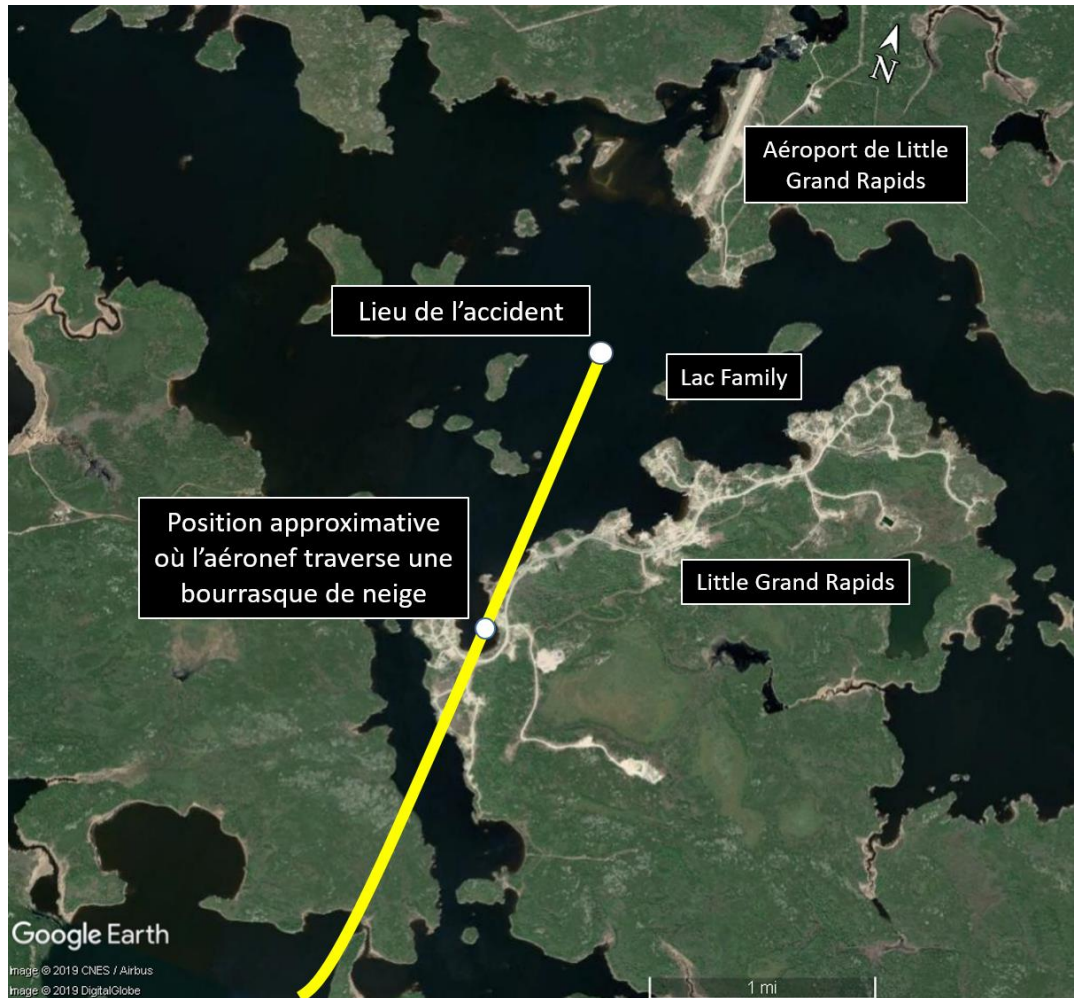
Vers 14 h 14, le pilote a décidé de remettre les gaz; toutefois, au moment où il augmentait la puissance, l'avion a percuté la surface glacée du lac Family, à 0,75 nm du seuil de la piste 36 (figure 1). L'avion est demeuré à l'horizontale et a glissé sur la surface avant de s'immobiliser dans la neige. Le

Figure 1. Trajectoire de vol approximative de l'avion en cause dans l'événement à l'étude (Source : Google Earth, avec annotations du BST)

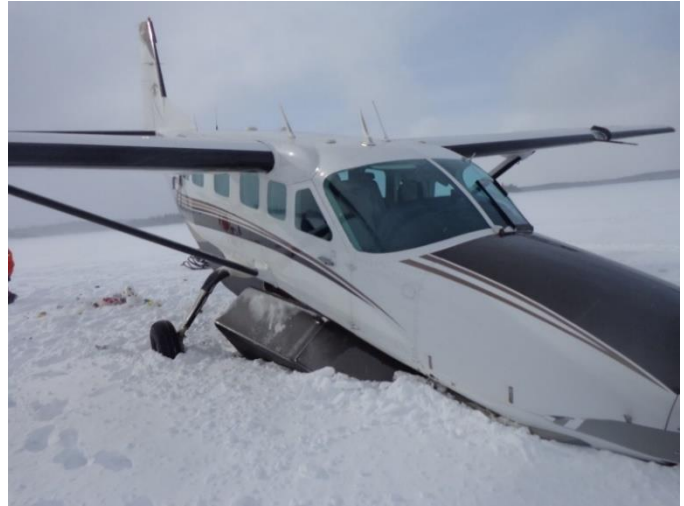
Le fuselage, le train d'atterrissage, l'hélice et le moteur de l'avion ont été endommagés (figure 2).

Les dommages à l'hélice indiquent que le moteur tournait à régime élevé lorsque l'avion a percuté la surface gelée et enneigée du lac. Le plancher à l'avant de la cabine a été plissé par la force d'impact transmise par la contrefiche de verrouillage du train d'atterrissage avant. Les supports du moteur ont été légèrement déformés.

Figure 2. Épave de l'avion en cause dans l'événement à l'étude (Source : Gendarmerie royale du Canada)
