RAPPORT D'ENQUÊTE SUR LA SÉCURITÉ DU TRANSPORT AÉRIEN A19C0038

Épuisement de carburant

Keewatin Air LP
Beechcraft B200, C-FRMV
Gillam (Manitoba)
24 avril 2019

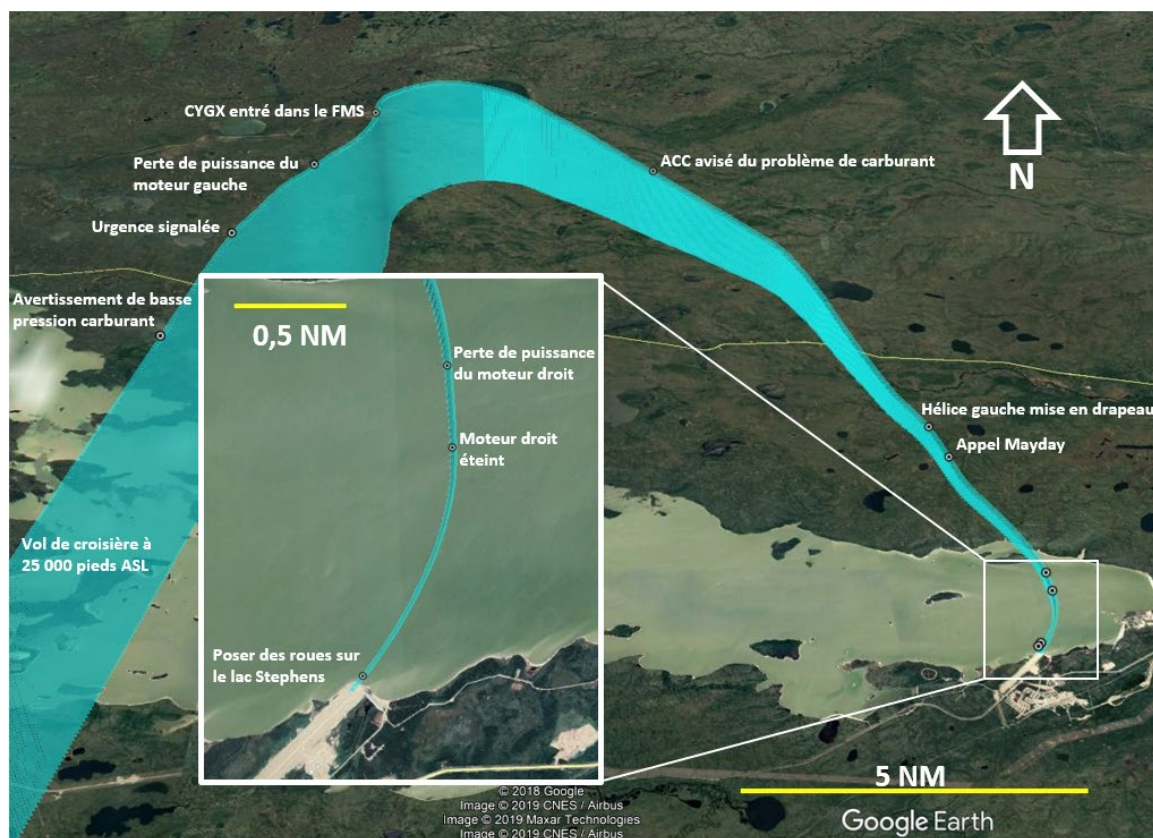
À 18 h 13, lorsque l'aéronef se trouvait à environ 14 NM à l'ouest-nord-ouest de CYGX, toujours au FL 250, le voyant d'avertissement de pression de carburant gauche (L FUEL PRESS) s'est allumé, indiquant un faible niveau de carburant. L'avertissement a été presque immédiatement suivi d'une saute de puissance du moteur gauche. Le commandant de bord a alors activé la pompe d'appoint et remarqué que les indicateurs de quantité carburant présentaient 0 livre. Lorsque le commandant de bord a interrogé le P/O sur la quantité de carburant, ce dernier a constaté qu'il avait oublié de commander du carburant. L'équipage a signalé une urgence au centre de contrôle régional (ACC) de Winnipeg à 18 h 14 et entrepris une descente d'urgence. À CYYQ, les conditions météorologiques étaient marginales; par conséquent, on a décidé de dérouter l'aéronef vers l'aéroport de dégagement, soit CYGX. Toutefois, l'aéronef a maintenu le même cap vers CYYQ durant 2 autres minutes (figure 1).

Figure 1. Superposition de données GPS montrant le profil de descente de l'aéronef et les événements clés (Source : Google Earth, avec annotations du BST)

À 18 h 15, lorsque l'aéronef se trouvait au FL 220, le moteur gauche a subi une panne de carburant et une perte de puissance. L'équipage a suivi la procédure EMERGENCY ENGINE SHUTDOWN (arrêt d'urgence du moteur) du manuel de référence rapide *Emergency and Abnormal Procedures Quick Reference Handbook (QRH)*⁶ afin d'éteindre le moteur, mais l'hélice gauche a continué de tourner en moulinet⁷ à un régime de 1300 à 2000 tr/min⁸ tout au long de la descente subséquente. À 18 h 15 min 32 s, le P/O a programmé le FMS pour qu'il affiche la trajectoire menant à CYGX et demandé au commandant de bord de virer à droite, afin de suivre la trajectoire. Le P/O a déplacé les curseurs de cap, qui étaient rattachés aux 2 écrans du FMS, sur la trajectoire menant à CYGX, puis le commandant de bord a entrepris un virage à droite vers CYGX.

À 18 h 22 min 34 s, le moteur droit a subi une perte de puissance lorsque l'aéronef a atteint 1300 pieds ASL, soit à environ 835 pieds au-dessus du sol (AGL). L'aéronef ne pouvait plus suivre la trajectoire VNAV ni une approche visuelle adéquate vers la piste. Lorsque l'aéronef a atteint quelque 530 pieds AGL et se trouvait à environ 1 NM de la piste, l'équipage a arrêté le moteur droit et en a mis l'hélice en drapeau, pendant qu'il poursuivait son approche visuelle courbe vers la droite, en direction de la piste 23 (figure 1, image insérée).

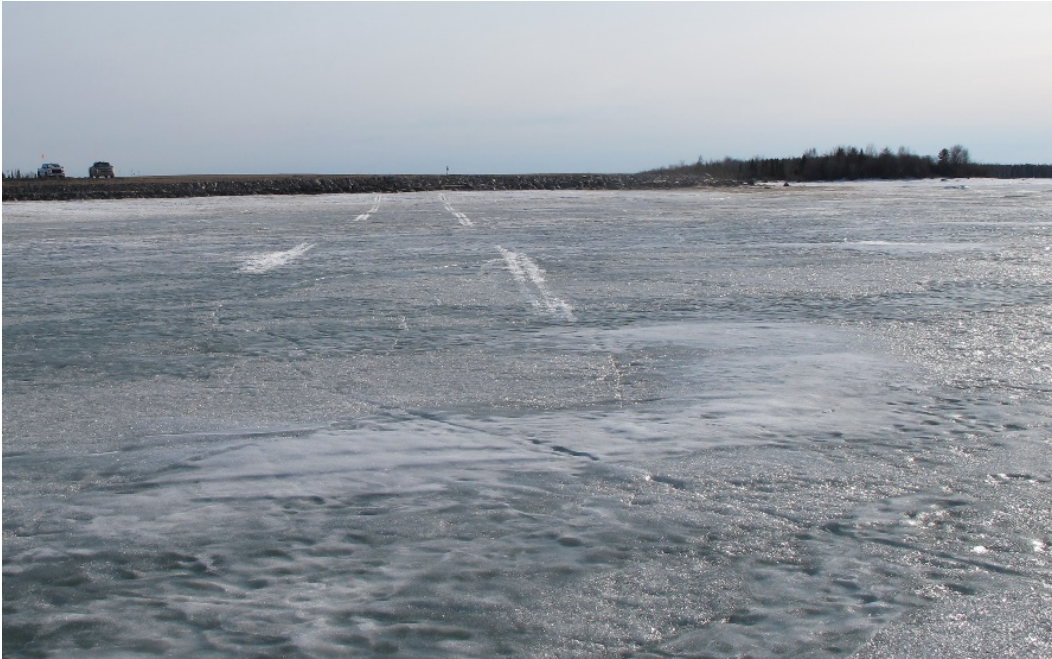
Les volets étaient rentrés tout au long de l'approche et de l'atterrissage subséquent. L'équipage a déployé le train d'atterrissage lorsque l'aéronef a atteint environ 50 pieds AGL, puis ce dernier s'est posé sur la surface gelée du lac Stephens alors que le train était complètement sorti (figure 2).

Figure 2. Marques laissées par le train d'atterrissage au poser initial des roues (Source : BST)

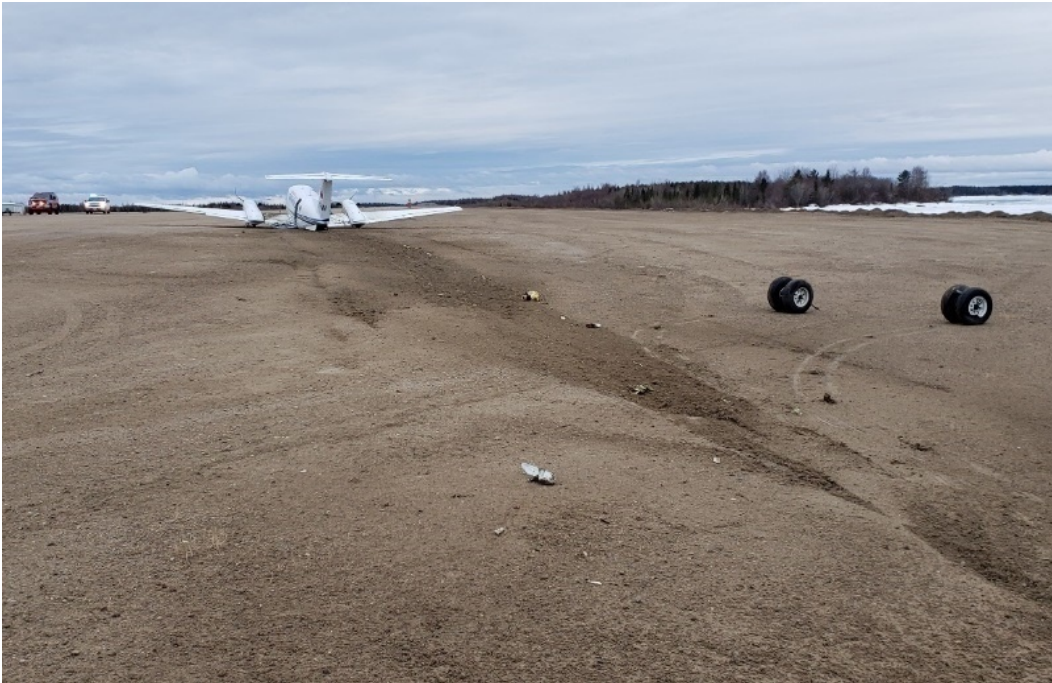
La vitesse anémométrique de l'aéronef a permis au P/O de relever le nez de l'aéronef pendant qu'il s'approchait de la rive rocheuse du lac, à l'extrémité d'approche de la piste 23. L'aéronef a heurté la rive en cabré et glissé sur le côté droit de l'aire de piste, puis s'est immobilisé à quelque 190 pieds du seuil de la piste (figure 3).

Figure 3. Aéronef dans l'événement à l'étude près du seuil de la piste 23 (Source : Gendarmerie royale du Canada)
