Transportation  
Safety Board  
of Canada

## **RAPPORT D'ENQUÊTE SUR LA SÉCURITÉ DU TRANSPORT AÉRIEN A19O0006**

### **INCURSION SUR PISTE**

Autorité aéroportuaire du Grand Toronto  
Véhicules de déneigement  
Aéroport international Lester B. Pearson de Toronto  
Mississauga (Ontario)  
28 janvier 2019

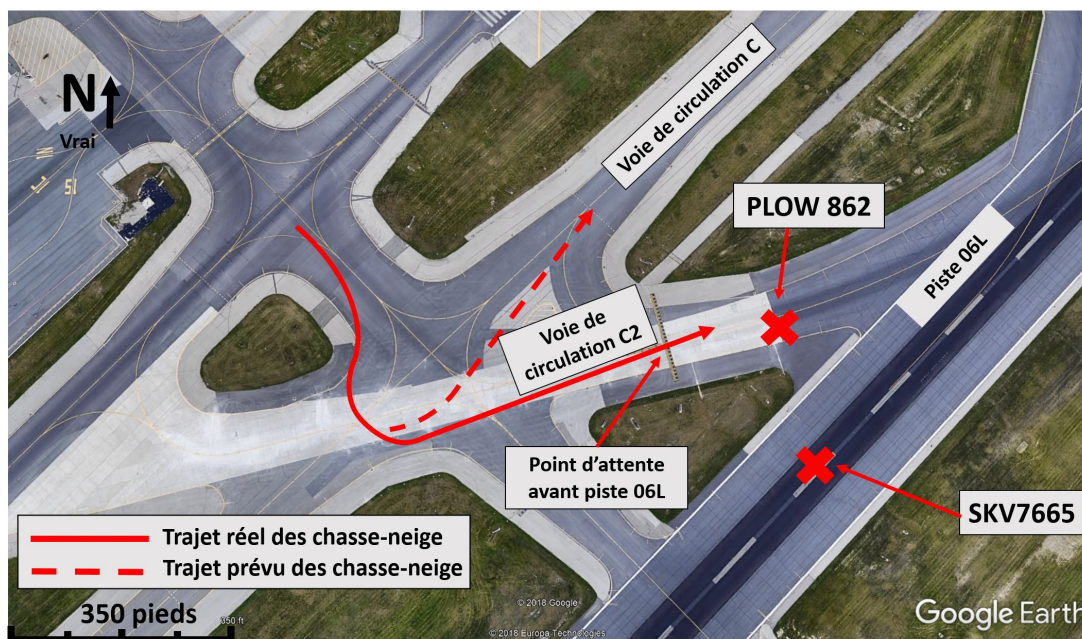
Figure 1. Trajet prévu et trajet réel des chasse-neige, et positions de PLOW 862 et du vol SKV7665 lorsqu'ils se sont immobilisés (Source : Google Earth, avec annotations du BST)

À 13 h 47 min 16 s, le convoi « PLOW 862 and company » se dirigeait vers le sud sur la voie de circulation E au moment où il a reçu l'instruction de tourner à gauche sur la voie de circulation C (en direction est et parallèlement à la piste 06L) afin de poursuivre les opérations de déneigement. Lorsque les véhicules ont atteint l'intersection des voies de circulation E et C, ils ont effectué un large virage à gauche, afin de laisser une partie de la neige près de la bordure sud de la voie de circulation C, et se sont placés par inadvertance face à l'entrée de la voie de circulation C2.

PLOW 862 s'est ensuite engagé par inadvertance sur la voie de circulation C2 plutôt que sur la voie de circulation C et a poursuivi vers la piste 06L; les autres véhicules l'ont suivi

(figure 1). Le conducteur de PLOW 862 croyait que le convoi était sur la voie de circulation C.

PLOW 862 s'est immobilisé à environ 270 pieds au-delà du point d'attente avant la piste 06L, mais il se trouvait encore sur la surface de la voie de circulation, à une distance latérale approximative de 100 pieds du bord de piste.

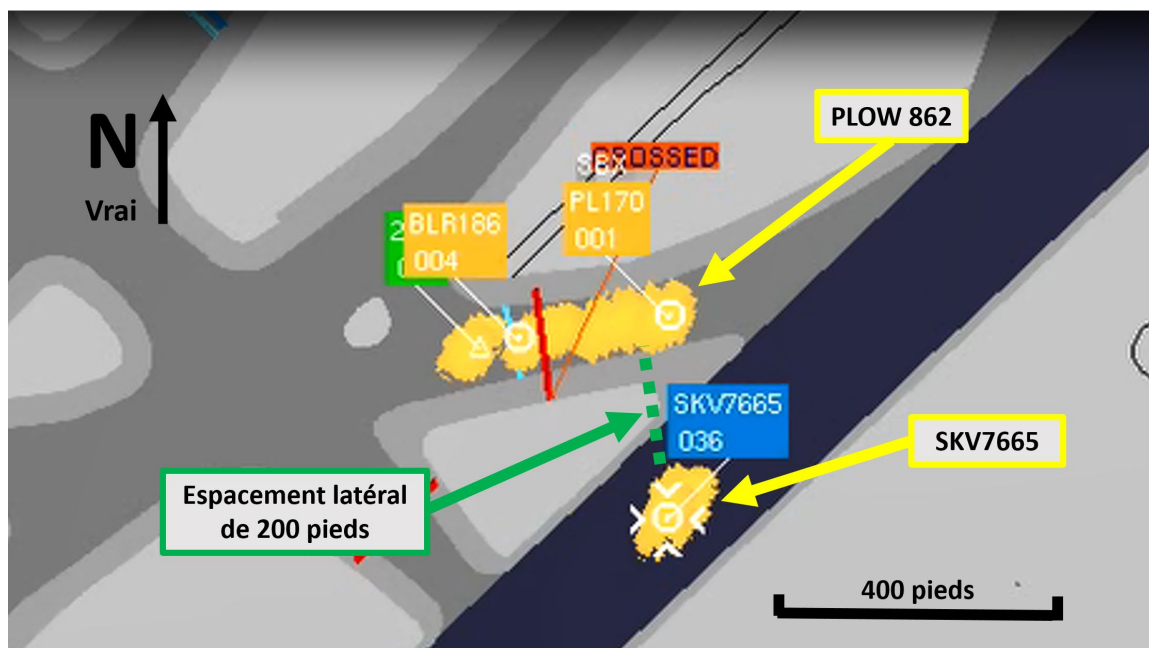
Figure 2. Espacement latéral entre le vol SKV7665 et PLOW 862 sur l'écran du radar sol  
(Source : NAV CANADA, avec annotations du BST)

L'aéronef s'est immobilisé dans l'axe de la piste à environ 200 pieds avant l'intersection de la piste 06L et la voie de circulation C2, avec un espacement latéral d'à peu près 200 pieds par rapport à PLOW 862 (figure 2).

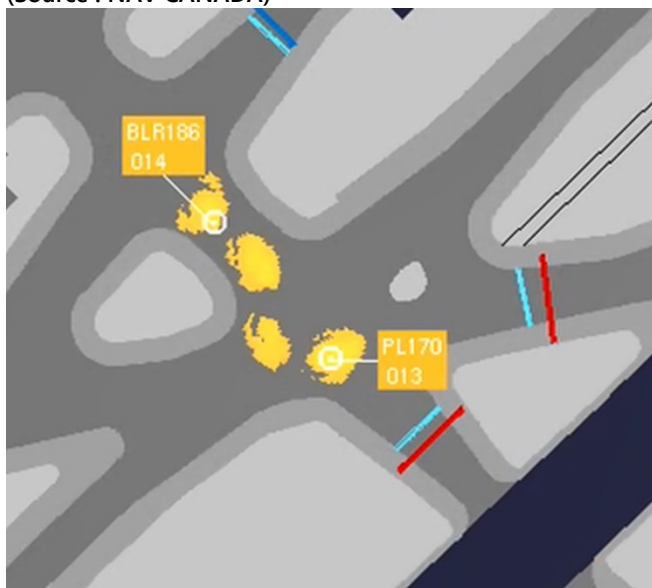
Figure 3. Représentation des véhicules de déneigement sur l'écran A-SMGCS du contrôleur sol en cause pendant que les véhicules manœuvraient sur la voie de circulation C2 (Source : NAV CANADA)

Lors de l'événement, le chasse-neige de tête (PLOW 862) portait l'indicatif d'appel PLOW 170 sur l'écran A-SMGCS du contrôleur. Les indicatifs d'appel des 2 véhicules suivants du convoi n'apparaissaient pas sur l'écran et le dernier véhicule portait l'indicatif d'appel BLR 186.

Dans cet événement, le contrôleur sol a vu le chasse-neige de tête franchir le point d'attente sur l'écran A-SMGCS; mais l'étiquette de véhicule illustrée sur l'écran était PLOW 170. Après avoir transmis 2 fois l'instruction d'arrêter sans obtenir de réponse, le contrôleur sol a consulté l'écran EXCDS, a vu le bon indicatif d'appel du chasse-neige et a utilisé ce dernier pour ordonner une nouvelle fois au conducteur du chasse-neige d'arrêter.

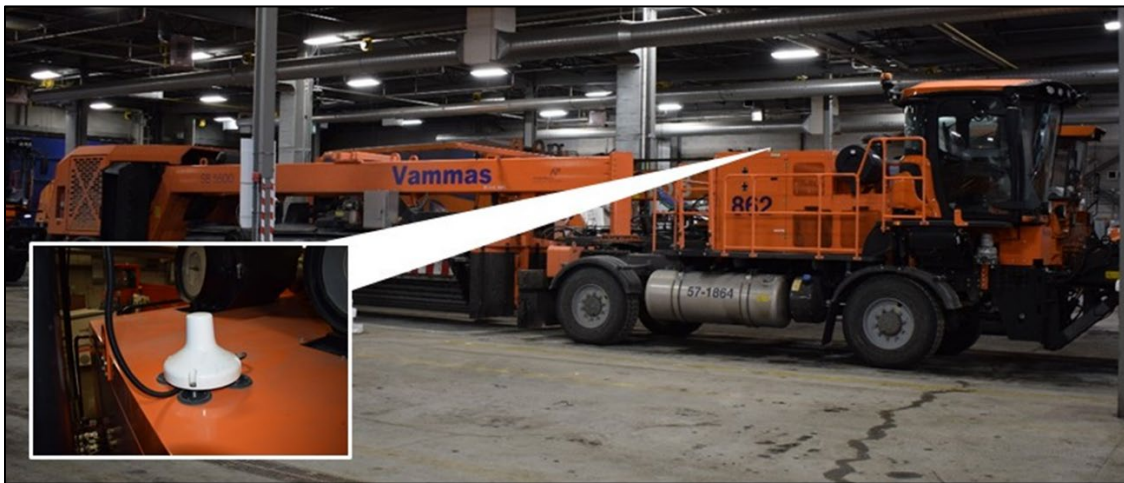
Figure 4. Véhicule PLOW 862 dans l'événement à l'étude. La photographie encadrée montre l'antenne du transpondeur. (Source : BST)

Le transpondeur<sup>19</sup> en cause dans l'événement à l'étude (figure 4) avait été initialement installé sur PLOW 170 et programmé avec cet indicatif d'appel. PLOW 170 a été plus tard retiré du service.

PLOW 862 était un nouveau véhicule sans transpondeur. En raison du long délai de livraison d'un nouveau transpondeur, on a démonté le transpondeur de PLOW 170 pour l'installer sur PLOW 862 le 10 décembre 2018.
