RAPPORT D'ENQUÊTE SUR LA SÉCURITÉ DU TRANSPORT AÉRIEN A19P0059

PERTE DE PUISSANCE MOTEUR, ATERRISSAGE FORCÉ DANS DES ARBRES

Lakes District Air Service Ltd.
Cessna 182E, C-FLVN
Smithers (Colombie-Britannique), 50 NM N
4 mai 2019

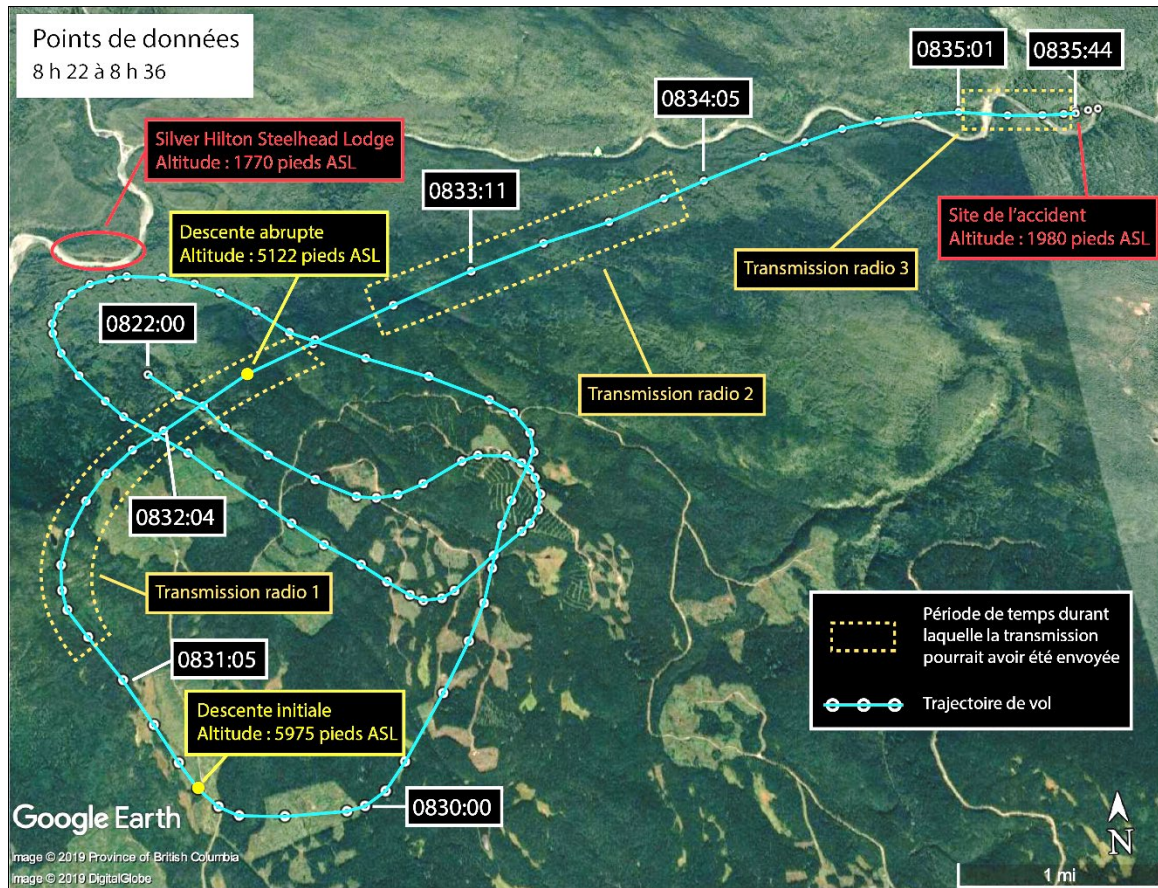
À 8 h 33, le pilote a émis un signal de détresse Mayday à l'intention des répartiteurs du NWFC indiquant qu'il serait incapable d'atteindre la bande d'atterrissage de Silver Hilton Steelhead Lodge et qu'il se poserait plutôt à 5 milles à l'ouest⁵ de la bande d'atterrissage (figure 2, transmission radio 2).

Figure 2. Trajectoire de vol de l'aéronef à l'étude (ligne pointillée) et événements associés
(Source : Google Earth, avec annotations du BST)

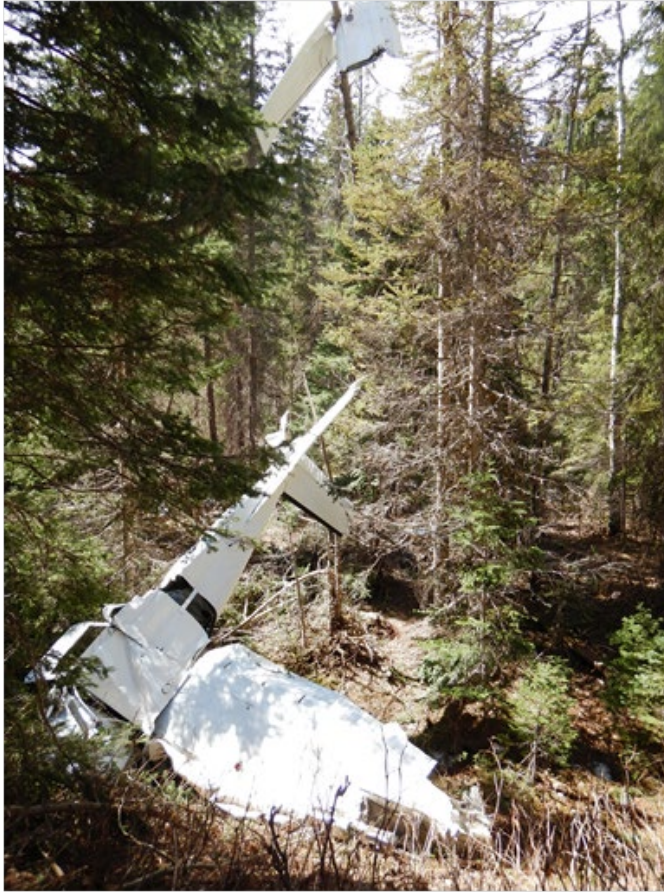
L'aéronef a heurté plusieurs cimes d'arbre sur une distance d'environ 500 pieds vers l'est avant de percuter un gros tronc d'arbre, de piquer vers le sol et de s'immobiliser, le nez vers le sol, à la base d'un monticule. L'aéronef a été détruit à la suite de la collision avec les arbres et le relief (figure 3).

Figure 3. L'aéronef à l'étude sur les lieux de l'accident, l'aile droite au sommet d'un arbre (Source : BST)

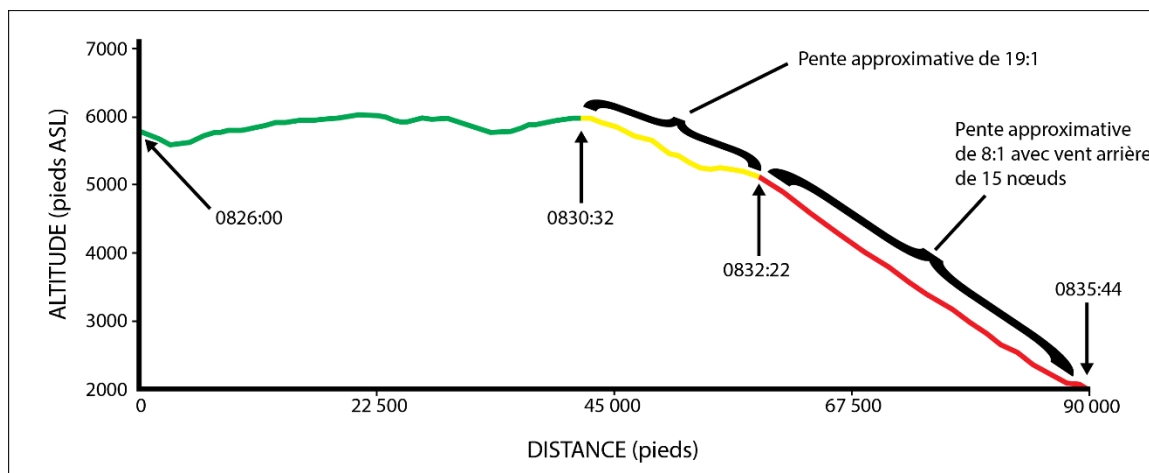
Figure 4. Profil d'altitude de l'aéronef à l'étude au cours des 10 dernières minutes du vol (Source : BST)

Les données GPS (système de positionnement mondial) montrent que, lorsque les performances de l'aéronef ont commencé à se dégrader, l'aéronef a amorcé une descente peu prononcée (taux de vol plané d'environ 19 pour 1) qui a duré presque 2 minutes; une telle descente correspond à une puissance moteur réduite. Il s'en est suivi une descente plus prononcée (taux de vol plané d'environ 8 pour 1) qui a duré plus de 3 minutes; une telle descente concorde avec une perte de puissance totale du moteur. Le givre qui s'est probablement formé dans le carburateur aurait initialement réduit la capacité du moteur à produire suffisamment de puissance pour permettre à l'aéronef de maintenir son altitude, et a fini par causer une perte de puissance totale.

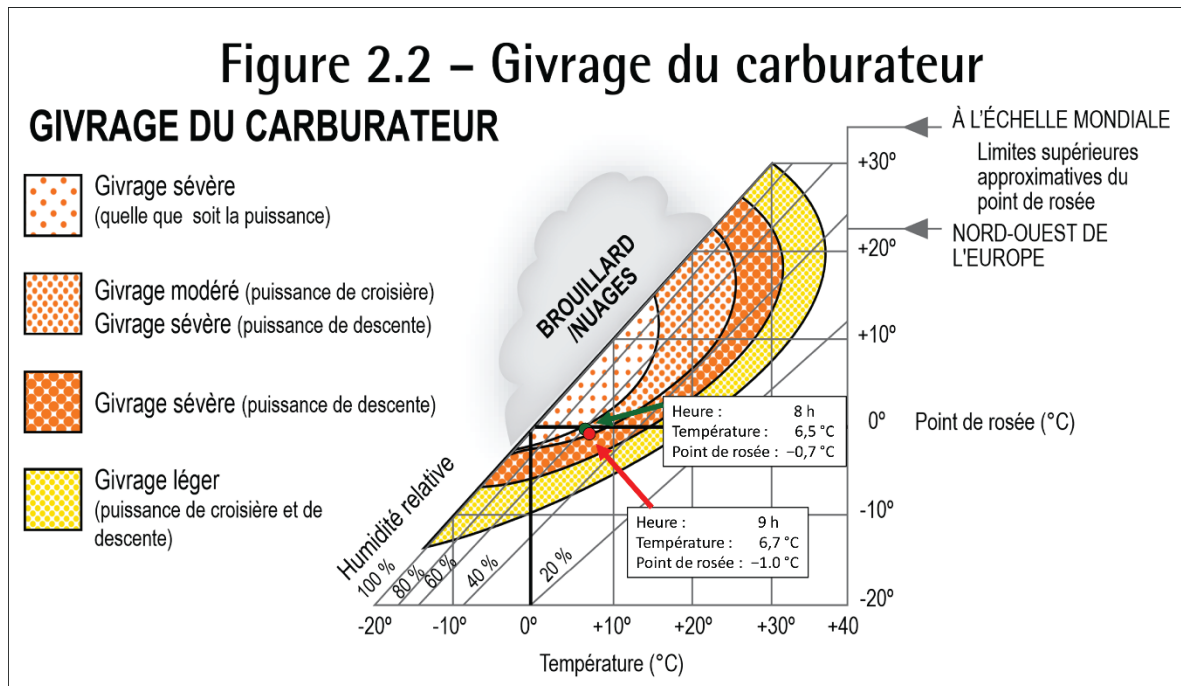
Figure 5. Potentiel de givrage dans le carburateur basé sur les conditions atmosphériques au niveau du sol à Nilkitkwa (Colombie-Britannique) (Source : Transports Canada, TP 14371, Manuel d'information aéronautique de Transports Canada [AIM de TC], AIR – Discipline aéronautique [10 octobre 2019], section 2.3, avec annotations du BST)

Le diagramme indique que, selon la température et le point de rosée à la station météorologique située à 14 NM du lieu de l'accident, au moment de l'événement, les conditions étaient propices à la formation d'une grande quantité de givre dans le carburateur, même à la puissance de croisière. Bien que le point de rosée à l'endroit où se trouvait l'aéronef soit inconnu, la présence d'averses de pluie à proximité indique un taux d'humidité au moins aussi élevé que celui à la station météorologique. Lorsque les données précises sur le point de rosée sont inconnues, la présence de précipitations devrait indiquer aux pilotes qu'à l'égard des conditions atmosphériques, l'humidité relative est élevée¹¹. De plus, la probabilité d'accumuler du givre augmente alors que l'humidité relative s'élève et que la température de l'air tend vers 0°¹².
