RAPPORT D'ENQUÊTE SUR LA SÉCURITÉ DU TRANSPORT AÉRIEN A19Q0010

SORTIE DE PISTE LORS DE LA COURSE AU DÉCOLLAGE

Air Creebec Inc.
de Havilland DHC-8-102, C-GTCO
Aéroport de Rouyn-Noranda (Québec)
23 janvier 2019

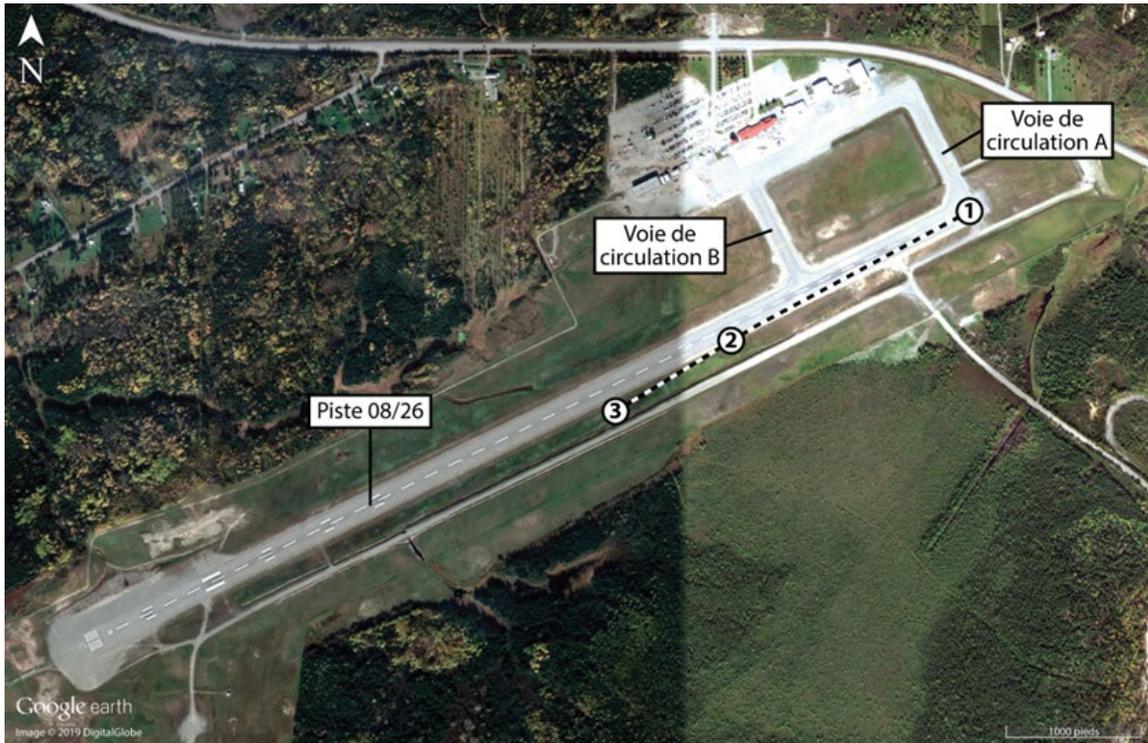
Figure 1. Trajectoire estimée de l'avion à l'étude lors de sa course au décollage à l'aéroport de Rouyn-Noranda (Source : Google Earth, avec annotations du BST)

À 21 h 36 min 38 s, l'avion a atteint le seuil de piste et a commencé sa course au décollage sans marquer d'arrêt. L'avion se situait alors à 17 pieds à gauche du centre de la piste, sur un cap de 4° à gauche de l'axe de la piste (figure 1, position 1). La visibilité était d'environ 2 milles terrestres (SM) dans des conditions d'averses de neige. L'équipage pouvait voir les feux de bord de piste sur toute la longueur de la piste, mais ne pouvait pas voir les marques d'axe de piste, qui étaient recouvertes de neige.

Tout au long de la course au décollage, l'avion a maintenu un cap de 4° à gauche sans que l'équipage ne remarque que l'avion déviait sur la gauche, s'éloignant au fur et à mesure de l'axe de piste.

À 21 h 36 min 53 s, en voulant attraper les 2 manettes de puissance avec sa main droite, le PF a accroché la manette du moteur droit avec son petit doigt, la poussant complètement vers l'avant. Dans le même élan, le PF a seulement réussi à empoigner la manette de puissance du moteur gauche et à la ramener complètement vers l'arrière. La puissance asymétrique a fait dévier davantage l'avion sur la gauche. Le PF a alors essayé de contrôler l'avion à l'aide des palonniers, mais la roue de nez ainsi que le train principal droit sont rentrés à leur tour dans le remblai de neige. Le PF a continué d'essayer de contrôler la direction de l'avion à l'aide des palonniers, mais l'avion a continué de dévier sur la gauche. Environ 5 secondes plus tard, l'avion a percuté un amas de neige compactée d'environ 36 pouces d'épaisseur situé à environ 40 pieds au-delà du bord de la piste et a rapidement pivoté sur la gauche.

À 21 h 37 min 4 s, l'avion s'est immobilisé à 3000 pieds du seuil et à 200 pieds sur la gauche du centre de la piste 26, sur un cap de 147° (figure 1, position 3 et figure 2). Le PF a alors exécuté la procédure d'arrêt des moteurs.

Lorsque le train d'atterrissage principal gauche est entré dans le remblai de neige, le PF a décidé d'interrompre le décollage. Toutefois, lors de la procédure d'interruption du décollage, le PF a accidentellement accroché la manette du moteur droit avec son doigt, la poussant complètement vers l'avant, et il n'a ramené que la manette gauche en position de ralenti, ce qui a produit une dissymétrie importante de la puissance et accentué la déviation de la trajectoire menant à la sortie de piste.

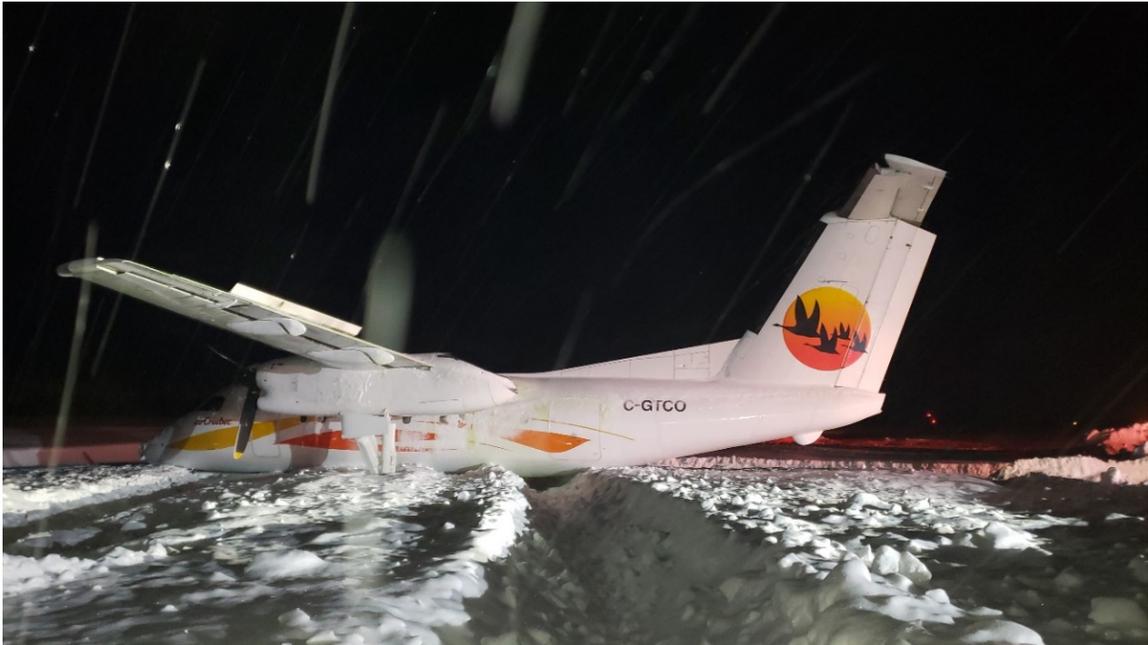
Figure 2. L'aéronef après son immobilisation (Source : Air Creebec Inc.)

L'accident a fait un blessé mineur parmi les passagers. L'avion a subi des dommages importants au fuselage, au train d'atterrissage ainsi qu'aux hélices. L'inspection de l'avion après l'accident n'a révélé aucune anomalie antérieure à l'impact qui aurait pu causer la déviation pendant la course au décollage.

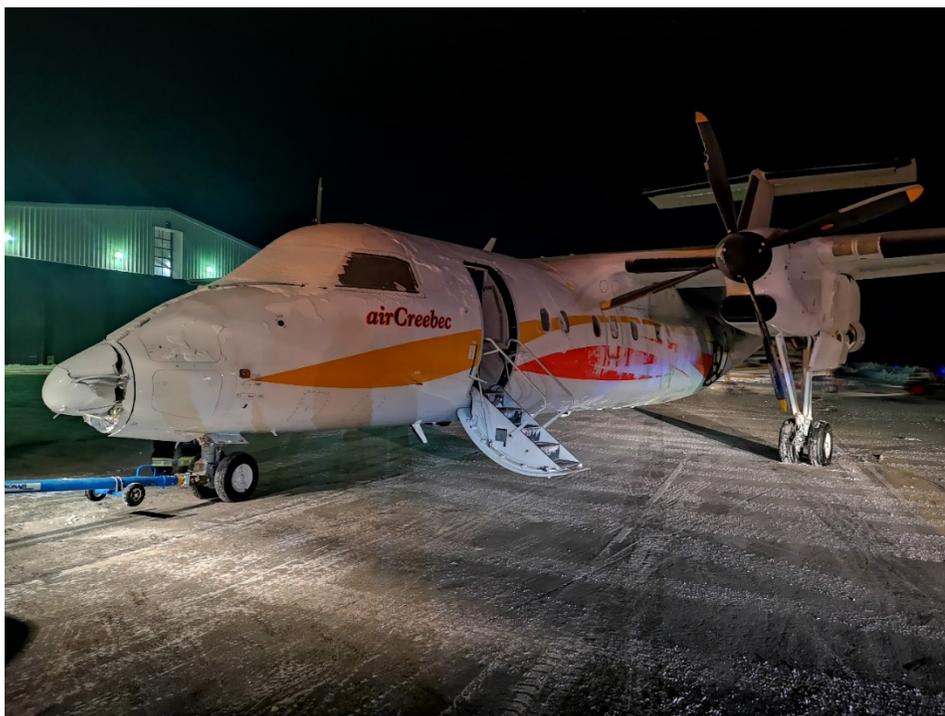
Figure 3. Aéronef après le remorquage; dommages visibles au nez et à l'hélice (Source : Air Creebec Inc.)

Lors de l'impact avec l'amas de neige compactée d'une épaisseur d'environ 36 pouces, des sections des 2 hélices se sont détachées et ont endommagé chaque côté du fuselage. De plus, le nez, le ventre ainsi que le train d'atterrissage de l'aéronef ont été endommagés (figure 3).
