Rapport d'enquête sur la sécurité du transport aérien A19Q0107

COLLISION AVEC LES ARBRES

de Havilland DHC-2 Mk.1 (Beaver), C-GRHF (privé)
Chibougamau (Québec), 43 NM S
12 juillet 2019

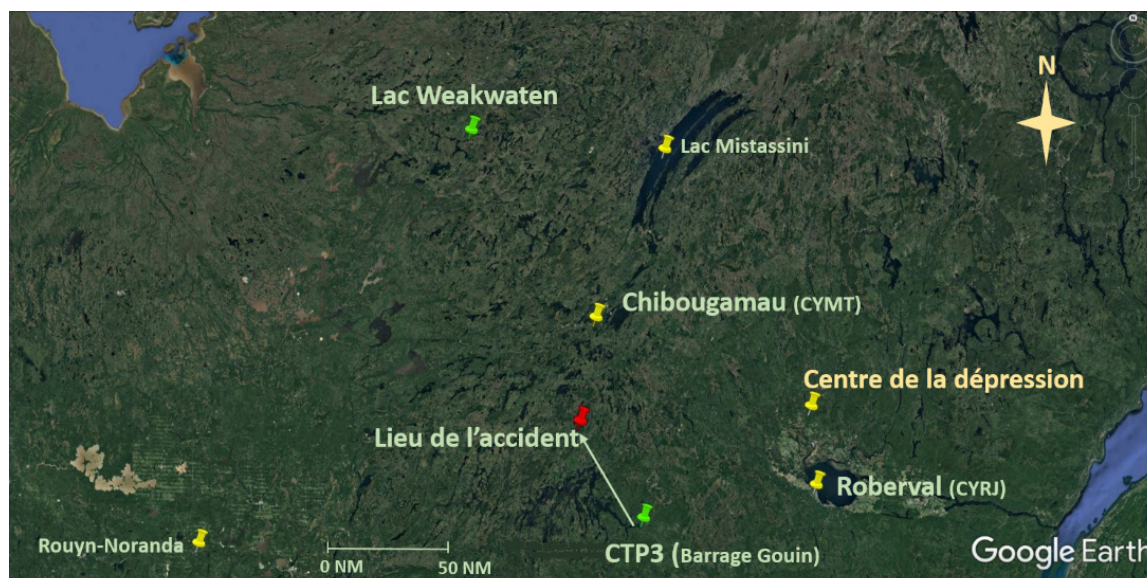
Figure 1. Centre de la dépression par rapport aux lieux d'intérêt dans l'événement à l'étude (Source : Google Earth, avec annotations du BST; données cartographiques : Image Landsat/Copernicus, Data SIO, NOAA, U.S. Navy, NGA, GEBCO)

À 13 h, le centre d'une dépression quasi stationnaire se trouvait à environ 37 milles terrestres (SM) au nord de l'aéroport de Roberval (CYRJ) (Québec) (figure 1). Les régions à l'ouest et au nord-ouest de la dépression étaient sous l'influence d'un retour nuageux favorisé par un taux d'humidité élevé, qui était de 87 % à CTP3 et de 100 % près du lieu de l'accident. La présence locale de brume, de bruine ou de pluie intermittente était également possible dans ces régions, ce qui pouvait réduire la visibilité et abaisser le plafond nuageux. Entre 13 h et 17 h, l'aéroport de Chibougamau/Chapais (CYMT) (Québec), situé à environ 43 milles marins (NM) au nord du lieu de l'accident, a rapporté une visibilité variant entre 2 ½ SM et 9 SM, un plafond à 400 pieds au-dessus du sol (AGL) ainsi que de faibles précipitations³ intermittentes.

Entre 13 h et 17 h, la base des nuages se trouvait généralement entre 400 et 1200 pieds AGL dans les secteurs ouest et nord-ouest de la dépression. Étant donné que l'altitude topographique du lieu de l'accident était plus élevée que celles des stations météorologiques⁴ ayant fourni les données, il est possible que, par endroits, les plafonds nuageux aient été inférieurs à 400 pieds AGL.

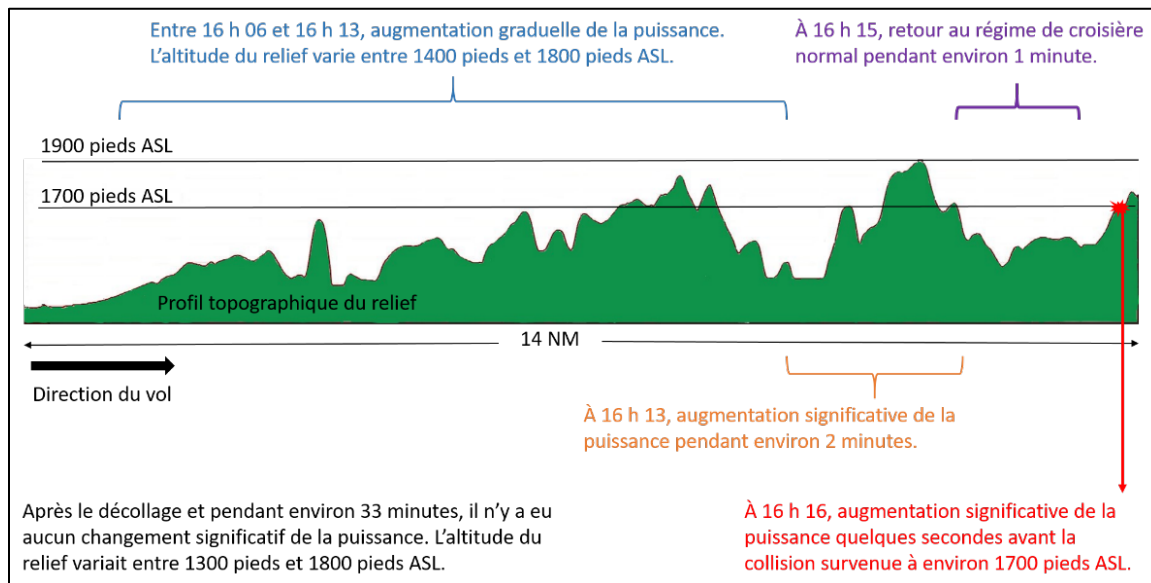
Figure 2. Corrélation entre le profil topographique du relief et les paramètres de puissance (Source : BST)

En se basant sur le trajet estimé en ligne droite et en comparant les données du système d'enregistrement et de surveillance des paramètres moteur, les vitesses-sol estimées et la topographie, on remarque une corrélation entre la manipulation de la manette des gaz et la topographie du relief (figure 2). On remarque aussi que l'altitude de l'avion par rapport au relief a diminué au fur et à mesure qu'il progressait.

Dans l'événement à l'étude, le fait qu'il y ait eu une augmentation soudaine de la puissance quelques secondes avant la collision avec les arbres, alors que l'avion était possiblement en descente vers un relief ascendant, laisse croire que le pilote a vu les arbres trop tard. La vitesse réduite, la surcharge et la proximité des arbres ne permettaient pas à l'avion de reprendre suffisamment d'altitude pour éviter l'impact.

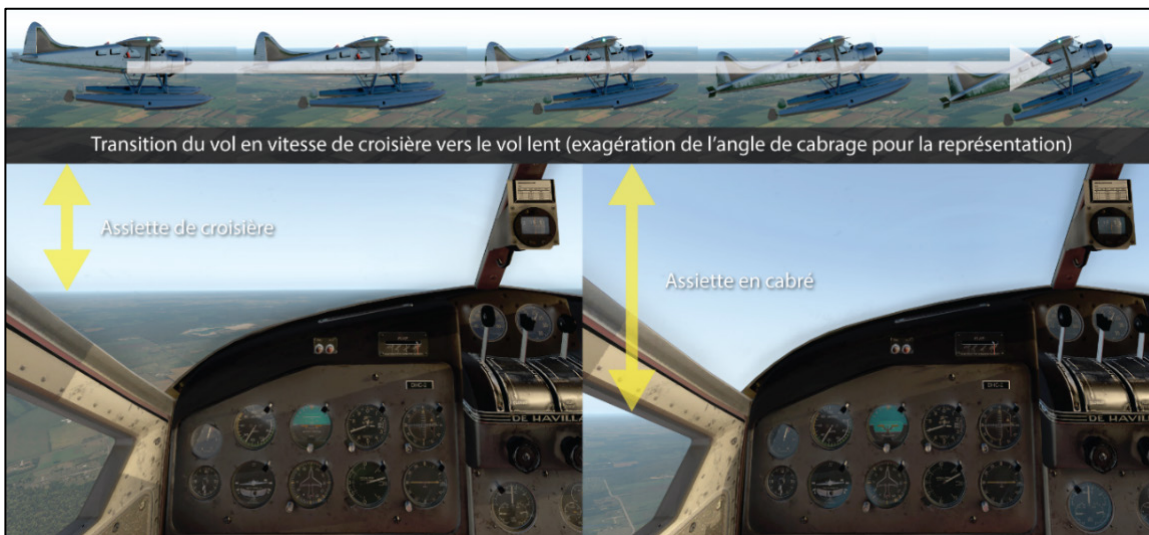
Figure 3. Références visuelles de l'assiette depuis le poste de pilotage (Source : BST)

En vol lent, l'aéronef est plus cabré que lorsqu'il vole à la vitesse de croisière. La position cabrée modifie la position de l'horizon visible depuis le poste de pilotage ainsi que la surface terrestre visible (figure 3). L'horizon et la surface terrestre constituent donc les principaux indices visuels qu'utilise le pilote pour déterminer l'assiette de l'avion. S'il voit l'horizon se déplacer vers le bas du pare-brise et la surface terrestre visible diminuer au-dessus du tableau de bord, le pilote peut reconnaître la position cabrée de l'aéronef.

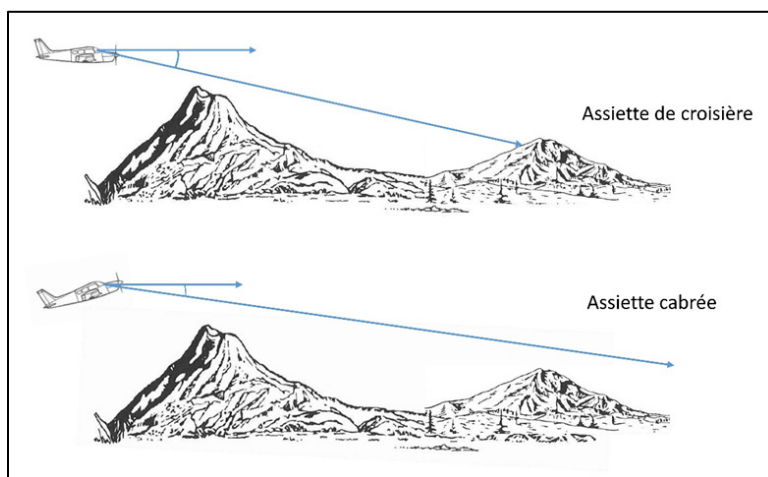
Figure 4. Angles de vision du pilote selon l'assiette de vol (Source : BST, à partir de figures tirées du Manuel de météorologie du commandement aérien [TP 9352F] et du Manuel de pilotage [TP 1102F] de Transports Canada)

En vol lent, l'angle de vision du pilote vers l'avant est réduit (figure 4). De plus, lorsque l'avion est muni d'un tableau de bord haut, comme c'est le cas du DHC-2, la ligne de référence de l'horizon réel et le relief peuvent être complètement cachés par ce tableau de bord. Ainsi, les indices visuels nécessaires à la détection d'obstacles situés droit devant sont grandement diminués, ce qui nuit au maintien d'une altitude sécuritaire lors d'un vol à basse altitude, et encore plus dans des conditions de visibilité réduite en vol.
