RAPPORT D'ENQUÊTE SUR LA SÉCURITÉ DU TRANSPORT AÉRIEN A19Q0109

DÉFAILLANCE D'UNE PALE DE ROTOR PRINCIPAL EN VOL

Robinson R44 (hélicoptère), C-FJLH

10 juillet 2019

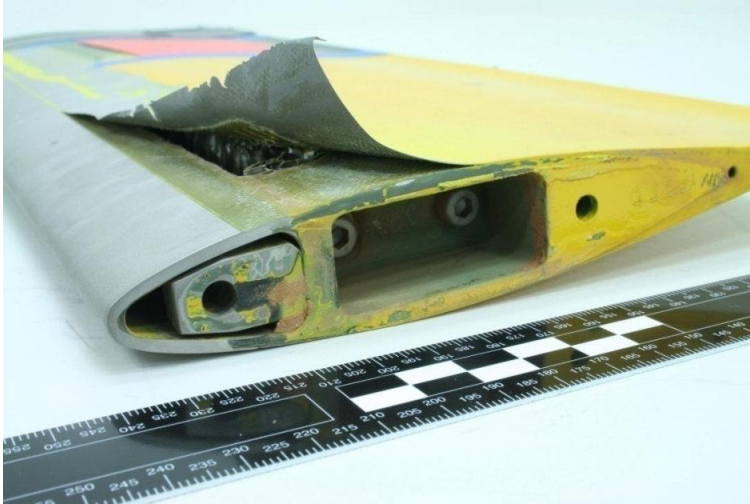
Figure 3. Décollement du joint (Source : Rapport d'enquête AO-2009-002 de l'Australian Transport Safety Bureau)

Tous les cas connus de décollement au niveau des joints de collage touchaient uniquement le bout de la pale et ont entraîné, dans les cas les plus graves, une séparation soudaine par pelage du revêtement de la pale en vol (figure 3).

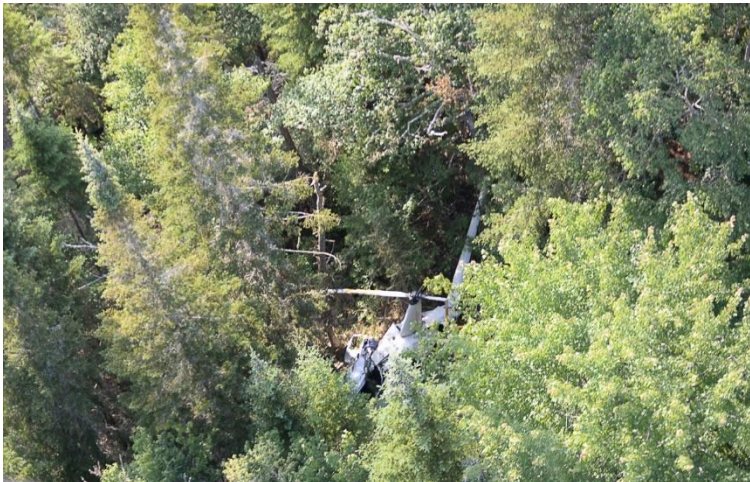
Figure 6. Vue aérienne de C-FJLH (Source : Sûreté du Québec)

L'aéronef a été retrouvé en position verticale sur une saillie rocheuse dans une zone densément boisée (figure 6). Le train d'atterrissage, le toit de la cabine ainsi que le plancher à l'avant de la cabine s'étaient affaissés. Le pare-brise avait éclaté et les portes arrière et celle du côté pilote avaient été éjectées, laissant seule la porte avant du côté passager fixée à son cadre. Les dossiers des sièges avant étaient affaissés vers l'arrière et les assises des sièges étaient enfoncées. La ceinture de sécurité du siège du passager avant, qui comprenait une ceinture sous-abdominale et une ceinture-baudrier, a été retrouvée détachée. Du carburant a été retrouvé dans les 2 réservoirs.

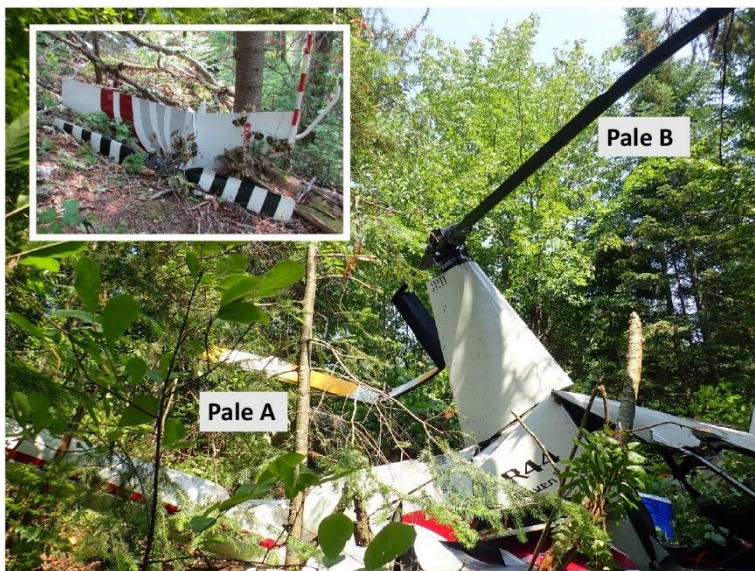
Figure 7. Rotor principal et rotor de queue (Source : BST)

Le mât du rotor principal et la tête du rotor étaient toujours attachés à la boîte d'engrenages principale. Les courroies d'entraînement du rotor principal étaient en bon état et le mécanisme de tension des courroies était en position tendue. Les pales du rotor principal ne présentaient pas les dommages typiques d'un impact alors qu'elles sont en rotation. Une des pales (pale A) était pliée à plusieurs endroits tandis que l'autre (pale B) était droite mais fracturée à son extrémité (figure 7).

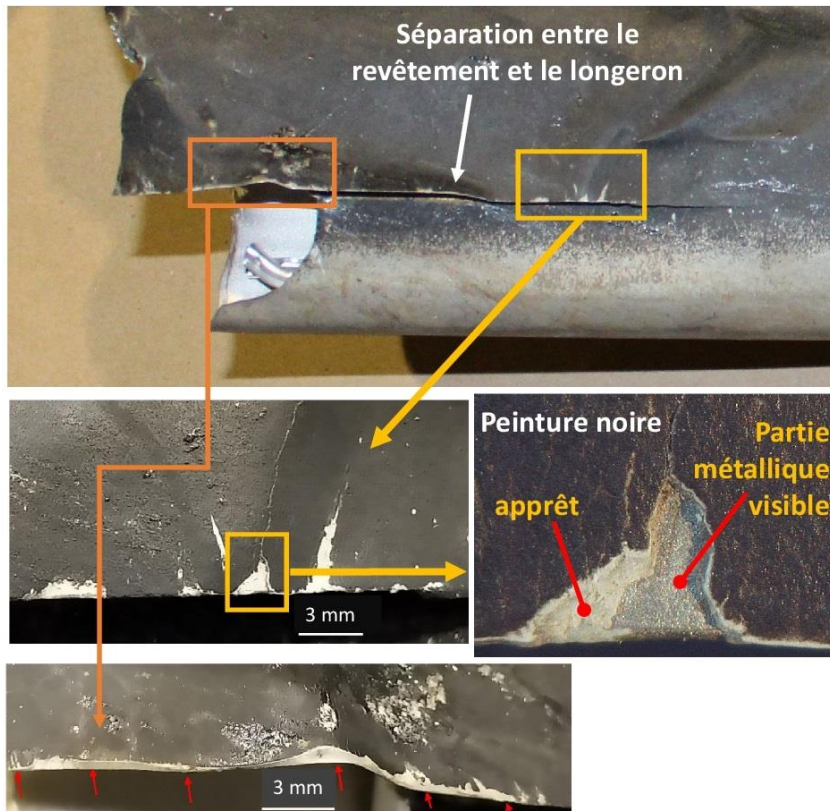
Figure 9. Grossissement de parties métalliques visibles (Source : BST)

Une observation visuelle attentive a permis de constater que la surface métallique du joint était visible à quelques endroits le long du longeron près de la station RS161. De plus, des signes de décollement et d'écarts du revêtement ont également été notés au joint de collage du longeron. Même si le revêtement de l'intrados s'était décollé du longeron des suites de la fracture, le grossissement de ces parties démontrent que l'érosion de la peinture et de sa sous-couche par l'air a progressé au fil du temps et n'était pas le résultat d'une peinture qui s'est effritée soudainement lors de la séparation du revêtement au joint de collage du longeron (figure 9). Il est probable que les surfaces métalliques à ces endroits auraient été visibles et détectables avant le décollage du vol en question dans des conditions d'observation optimales permettant de repérer de tels détails. L'inspection visuelle pré-vol devrait être effectuée sous un éclairage adéquat et à une distance permettant de distinguer les signes de décollement, ce qui peut nécessiter l'utilisation d'équipement tel qu'un escabeau ou une lampe de poche.

L'examen des pales qu'a effectué le BST a révélé que des surfaces métalliques mises à nue au niveau du joint entre le revêtement de l'intrados et le longeron sur l'une des pales auraient été visibles et détectables avant le décollage du vol en question dans des conditions d'observation optimales permettant de repérer de tels détails.

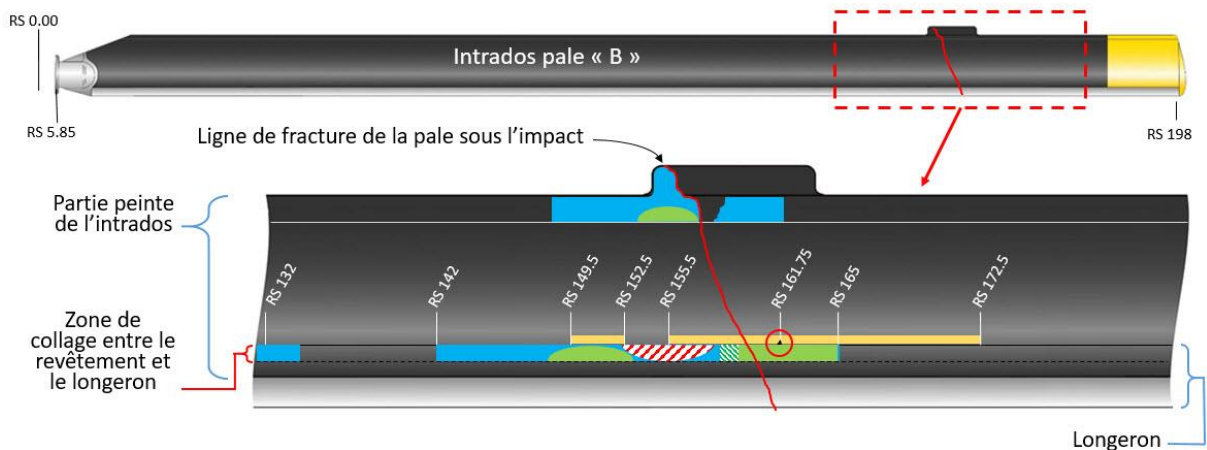
Figure 10. Différentes zones de décollement (Source : BST)

Afin de confirmer les décollements du revêtement observés, un examen destructif de la pale a été effectué. La séparation d'échantillons des revêtements supérieur et inférieur a permis de confirmer la présence de plusieurs défaillances d'adhésion de grandeur variable entre les stations RS132 et RS165 (figure 10).

L'examen a révélé qu'à certains endroits, des décollements du revêtement extérieur ont permis à l'humidité de s'infiltrer sous le revêtement et de dégrader l'adhésion au joint de collage avec le temps.

En plus des défaillances d'adhésion, l'adhésif présent sur la surface à plusieurs endroits entre le corps en nid d'abeille et la face arrière du longeron ne présentait pas les empreintes habituelles témoignant d'un contact entre les deux, et ce, sur une longueur cumulative de 20 pouces (zone en jaune). Ceci indique que cette condition était présente depuis l'assemblage de la pale et est le résultat d'un défaut de fabrication.

De plus, l'examen de la pale présentait une absence d'empreintes sur l'adhésif appliqué entre la face arrière du longeron et le corps en nid d'abeille sur une longueur cumulative de 20 pouces. Ceci indique qu'il n'y a jamais eu de liaison à cet endroit et que ce défaut de fabrication existait depuis l'assemblage initial de la pale.

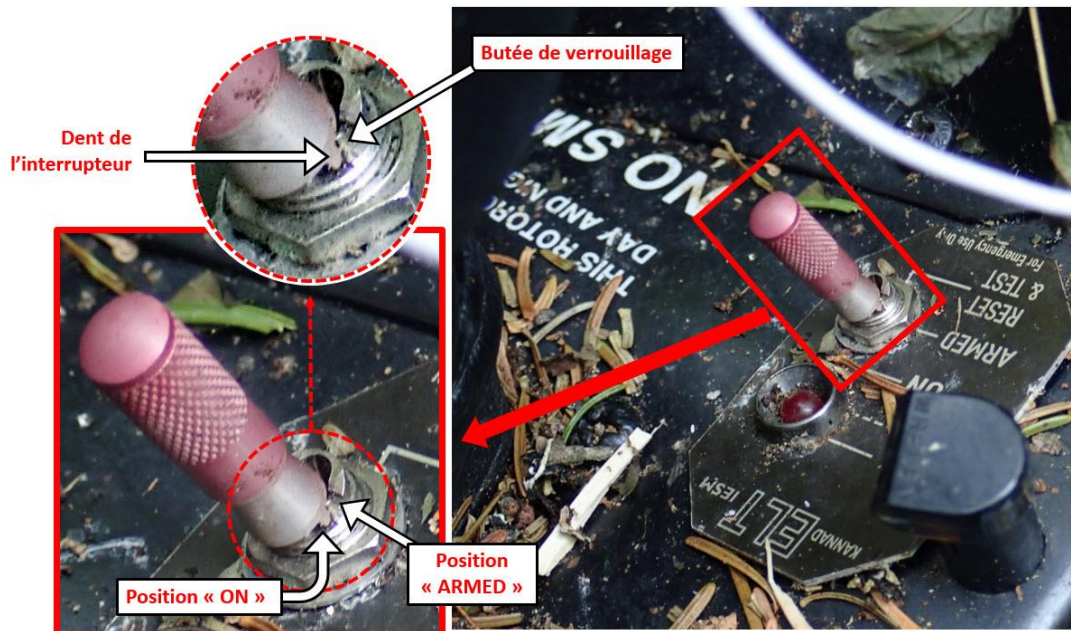
Figure 12. Panneau de contrôle à distance situé entre les deux sièges avant (Source : BST)

L'examen initial de l'épave sur le site de l'accident a révélé que l'ELT ne semblait pas être endommagée. Même si elle n'était plus sur son support en raison de la défaillance de la sangle de fixation, l'ELT était toujours rattachée à l'antenne par son câble. L'antenne et le câble ne présentaient pas de signes apparents de dommages importants. L'interrupteur de l'ELT a été trouvé à la position OFF et celui du panneau de contrôle à distance a été trouvé à la position ON (figure 12).

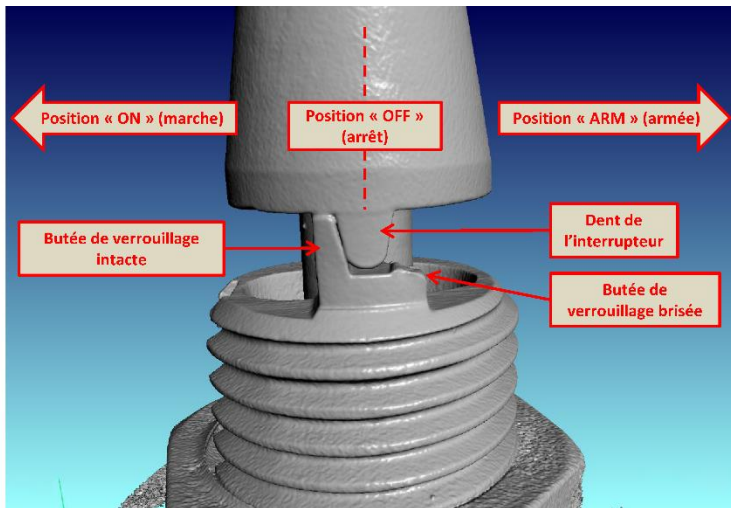
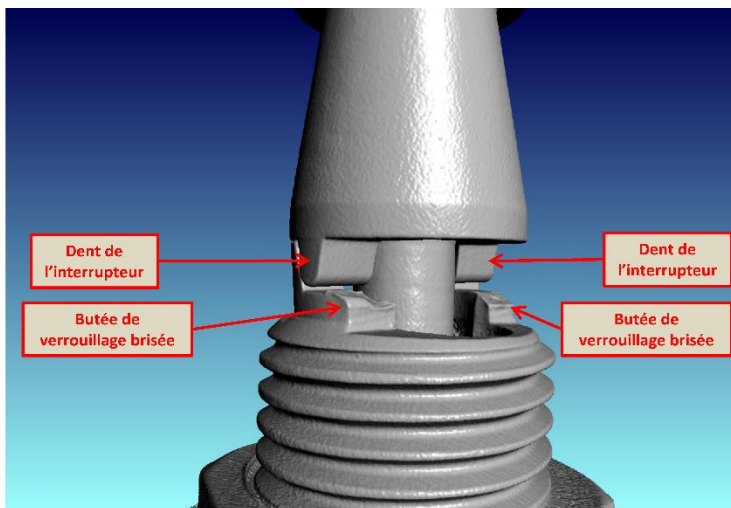
Un examen plus approfondi de l'ELT en cause a révélé que les butées de verrouillage entre la position OFF et la position ARM étaient brisées (figures 14 et 15). De plus, l'examen a permis de constater que la surface de rupture de ces butées était lisse, ce qui indique que l'interrupteur avait basculé à de multiples reprises entre la position OFF et la position ARM au fil du temps.

Figure 14. Tomodensitogramme d'une des 2 butées de verrouillage brisée, vue latérale (Source : BST)

Figure 15. Tomodensitogramme des 2 butées de verrouillage brisées, vue de face (Source : BST)

Les tests effectués sur l'ELT en cause ont permis de déterminer que les butées de verrouillage de l'interrupteur de l'ELT, entre la position OFF et la position ARM, étaient brisées depuis un moment, ce qui permettait à l'interrupteur de basculer entre les 2 positions sous l'effet d'une force minimale de 1,8 G. Sachant que l'interrupteur était à la position ARM moins de 4 mois avant l'accident, il est raisonnable de croire que ce dernier a basculé à la position OFF lors de l'accident puisque la force subie à l'impact était bien supérieure à la force minimale de 1,8 G.
