RAPPORT D'ENQUÊTE SUR LA SÉCURITÉ DU TRANSPORT AÉRIEN A19Q0128

PERTE DE MAÎTRISE ET COLLISION AVEC LE RELIEF

Beechcraft Bonanza V35B, N3804X

29 juillet 2019

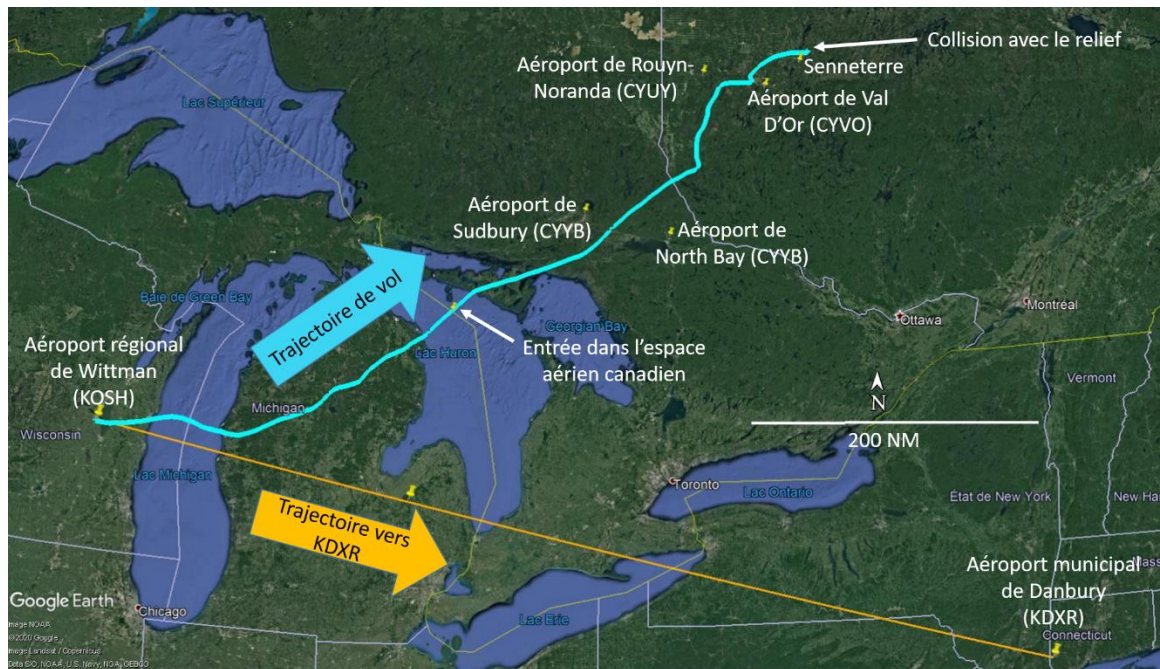
À 15 h 55¹, le 29 juillet 2019, l'aéronef Beechcraft Bonanza V35B (immatriculation américaine N3804X, numéro de série D-10358) a décollé de l'aéroport régional de Wittman (KOSH), au Wisconsin (États-Unis), pour un vol de jour selon les règles de vol à vue (VFR) à destination de l'aéroport municipal de Danbury (KDXR), au Connecticut (États-Unis), avec seulement le pilote à bord. Dans les minutes qui ont suivi, l'aéronef a effectué un virage à environ 15° au nord d'une trajectoire de vol directe vers KDXR². À 16 h 10, l'aéronef a franchi 10 000 pieds au-dessus du niveau de la mer (ASL) en montée et s'est stabilisé à environ 11 500 pieds ASL. Durant le vol, l'aéronef déviait vers le nord et n'a jamais retrouvé une trajectoire ou un cap vers la destination d'origine (figure 1).

Figure 1. La trajectoire de vol de l'aéronef (ligne turquoise épaisse) et la trajectoire directe de l'aéroport régional de Wittman à l'aéroport municipal de Danbury (ligne mince orange) (Source : Google Earth, avec annotations du BST)

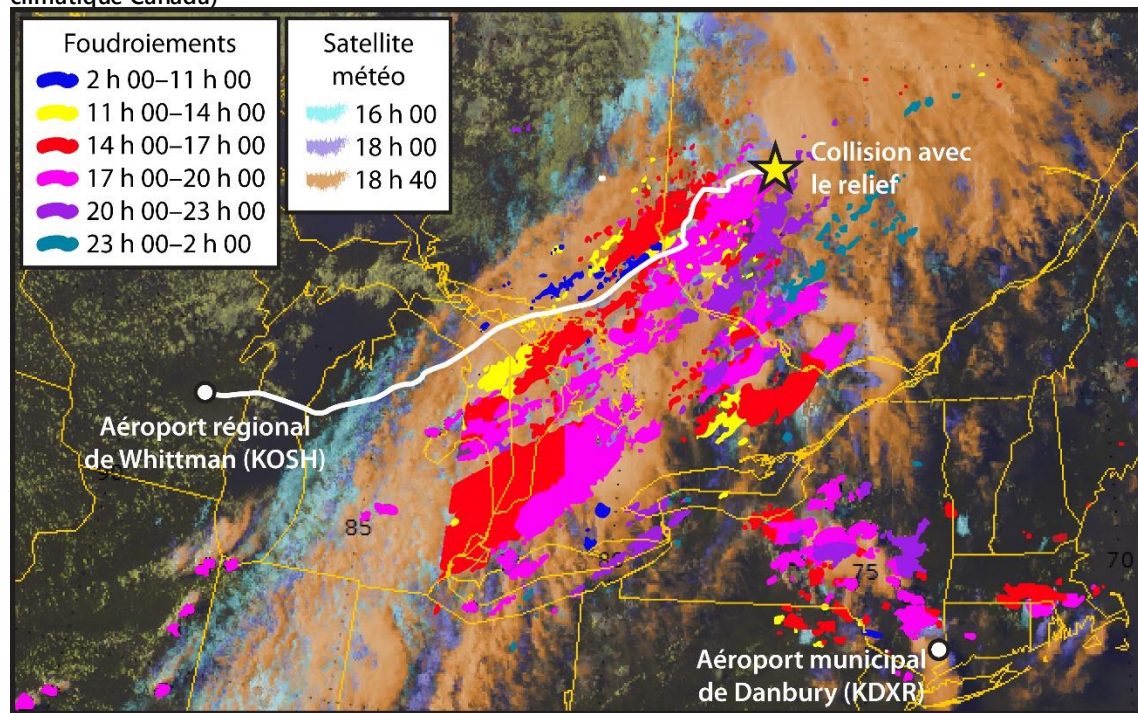
Une analyse météorologique¹⁵ de la région et du jour de l'accident a permis de déterminer qu'un front irrégulier d'averses et d'orages s'étendait du Michigan au centre de l'Ontario et à l'ouest du Québec, et se déplaçait vers l'est à une vitesse d'environ 25 à 30 nœuds. L'analyse a permis de conclure que près des orages et des fortes averses, la visibilité chutait à 1 ½ mille terrestre (SM) et le plafond chutait à 700 pieds au-dessus du niveau du sol (AGL). L'aéronef a longé le front d'averses et d'orages (figure 3).

Figure 3. Trajectoire de vol superposée aux images satellites multispectrales visibles aux environs de l'heure de l'événement, le 29 juillet 2019. Les foudroiements détectés au cours des 24 dernières heures sont indiqués par un code de couleur. Le lieu de départ (KOSH), la destination prévue (KDXR) et le lieu de la collision avec le relief sont également indiqués. (Source : Environnement et Changement climatique Canada)

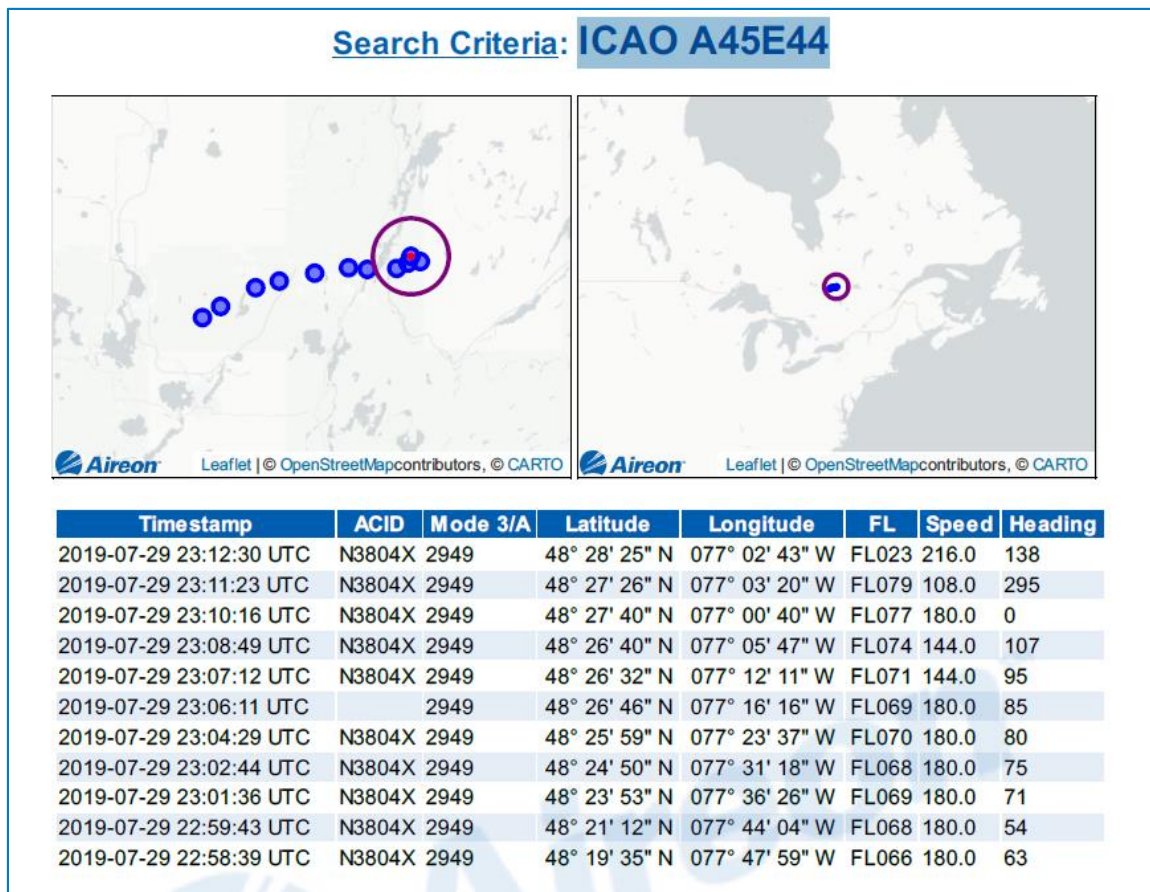
Figure 4. Rapport d'Aireon ALERT pour l'aéronef (Source : NAV CANADA)

Depuis l'événement, Aireon a amélioré le rapport Aireon ALERT. En plus de fournir les 15 dernières minutes de vol détecté à intervalles de 1 minute, la dernière minute de vol comprend maintenant des mises à jour à intervalles de 5 secondes.

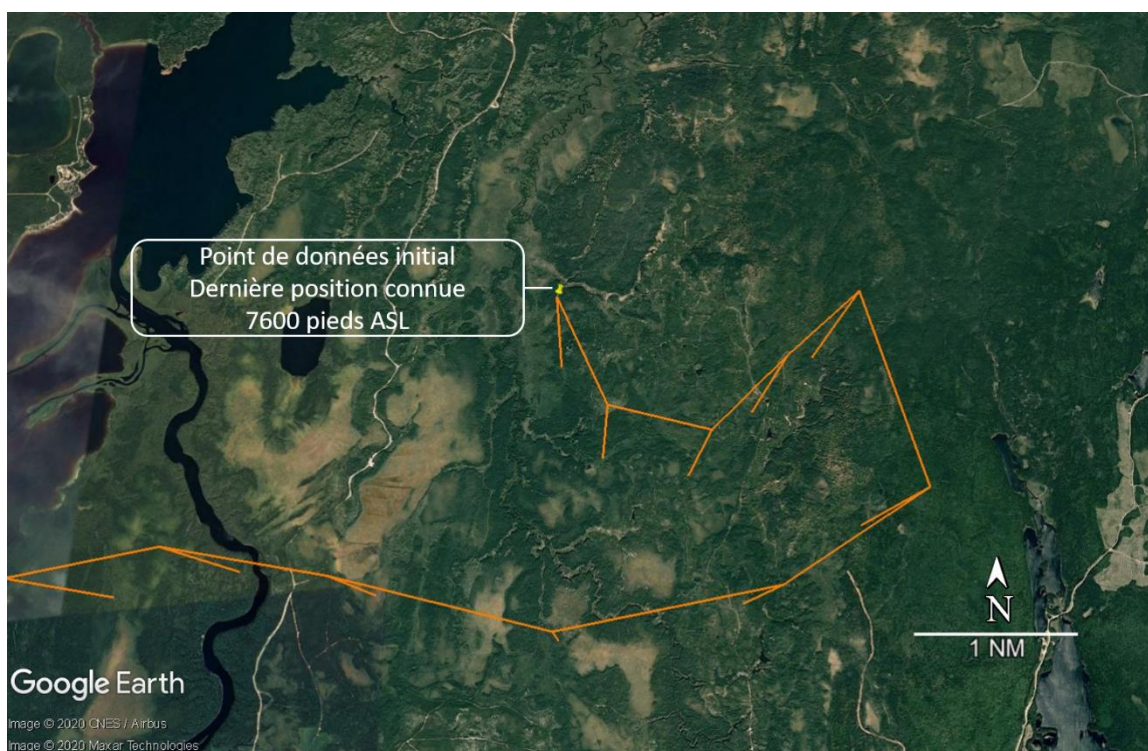
Le JRCC de Trenton a été avisé que l'aéronef avait disparu à 23 h 31 le 29 juillet 2019, et il a lancé son intervention de recherche et de sauvetage. À 00 h 49, le 30 juillet 2019, le JRCC de Trenton a obtenu quelques données initiales du système ADS-B terrestre du Air Force Rescue Coordination Center des États-Unis, qui avait enregistré la position et l'altitude GPS de l'aéronef pour la dernière fois à 19 h 11 min 42 s. Le JRCC de Trenton a utilisé ce point de données pour déterminer la zone de recherche. Ces données initiales correspondaient aux données qui étaient disponibles sur Internet par l'entremise de plusieurs réseaux différents de récepteurs terrestres privés du système ADS-B. Le point de données était à 48° 28'02"N, 077° 03'50"O, à une altitude de 7600 pieds ASL, et se trouvait à 4638 pieds (0,76 NM) du lieu de l'écrasement réel (**Error! Reference source not found.**).

Figure 5. Données de surveillance dépendante automatique en mode diffusion fournies au Centre conjoint de coordination de sauvetage de Trenton (Source : NAV CANADA, Google Earth, avec annotations du BST)

Le JRCC de Trenton a utilisé ce point de données initial comme dernière position connue²⁵. Toutefois, en raison de l'absence d'un plan de vol, de la couverture radar limitée au-dessous de 8000 pieds ASL dans ce secteur, de l'absence de données ADS-B disponibles au-dessous de 7600 pieds ASL, de l'absence de signal de l'ELT et de l'absence d'indication que l'aéronef s'était écrasé, le JRCC de Trenton s'est concentré sur la localisation d'un aéronef perdu ou disparu. En fonction de la distance franchissable par l'aéronef, la zone de recherche globale a été définie comme une zone ayant un rayon de 250 NM. Le couvert forestier dense a rendu les méthodes de recherche visuelle aérienne difficiles et par fois inefficaces.

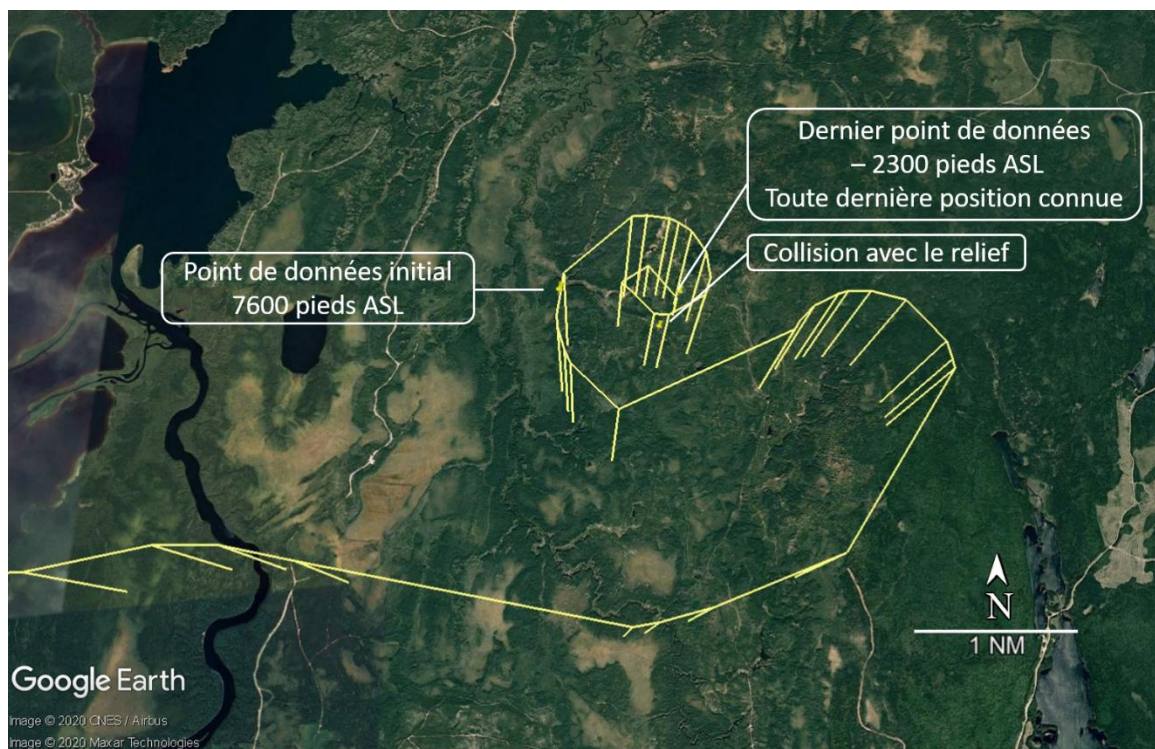
À 17 h 59, le 2 août 2019, après avoir effectué des recherches pendant 4 jours, le JRCC de Trenton a reçu de la Civil Air Patrol des États-Unis de meilleures données du système ADS-B spatial, qui comprenaient plus de détails sur la trajectoire de vol et une mise à jour de la dernière position connue. Cette position mise à jour correspondait à la dernière position dans le rapport d'Aireon ALERT, soit 48° 28'25"N, 077° 02'43"O, à une altitude de 2300 pieds ASL et à 850 pieds (0,14 NM) du lieu de l'écrasement réel (figure 6). L'épave n'était pas visible du ciel, mais des équipes de recherche et de sauvetage ont mené des recherches au sol pour trouver le site.

Figure 6. Données du système spatial de surveillance dépendante automatique en mode diffusion disponibles après l'événement (Source : NAV CANADA, Google Earth, avec annotations du BST)
