Rapport d'enquête sur la sécurité du transport aérien A19Q0146

COLLISION AVEC LE RELIEF

Bel-Air Laurentien Aviation Inc.
Cessna U206G sur flotteurs, C-GPPZ
Lac-à-la-Tortue (Québec)
22 août 2019

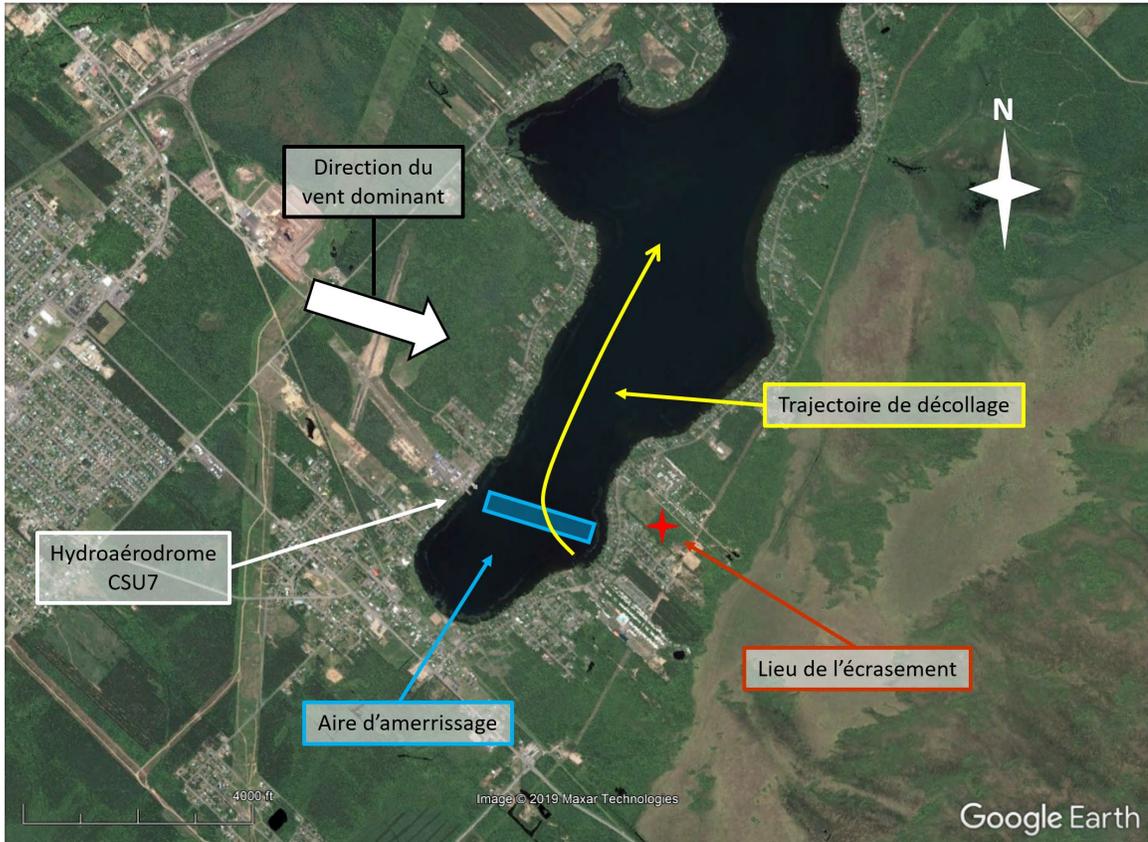
Le pilote a alors effectué ses 2 premiers vols de l'après-midi. Il a décollé en direction nord-est selon une trajectoire lui offrant une plus grande longueur à la surface du lac qu'un décollage complet vent de face (figure 1). Après son trajet habituel, il est revenu se poser en direction nord-ouest, face au vent dominant.

Figure 1. Carte montrant la trajectoire de décollage, l'aire d'amerrissage, la direction du vent dominant et le lieu de l'écrasement (Source : Google Earth, avec annotations du BST)

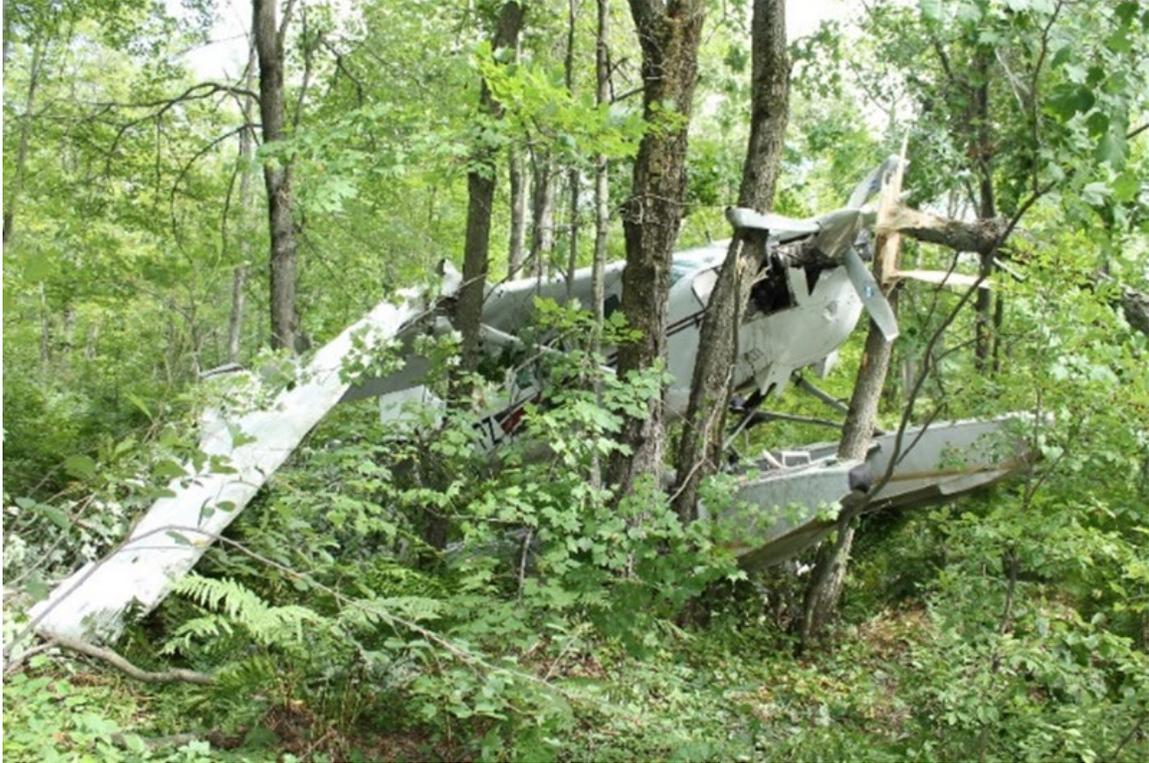
La zone dans les environs de l'épave, à environ 1000 pieds au sud-est du lac, était boisée de grands arbres feuillus. Les premiers signes d'impact avec les arbres se trouvaient à environ 250 pieds au sud-est de l'épave (figure 2).

Figure 2. Épave de l'aéronef à l'étude (Source : BST)

Le moteur s'était déplacé vers l'avant et son support était arraché de la cloison pare-feu. Un examen sommaire du moteur a été effectué par les enquêteurs, et aucun signe d'avarie pouvant expliquer son arrêt soudain n'a été décelé. L'hélice portait les signes caractéristiques d'un impact avec rotation. Les pompes à carburant mécanique et électrique ont été envoyées au Laboratoire d'ingénierie du BST à Ottawa (Ontario) pour un examen approfondi.

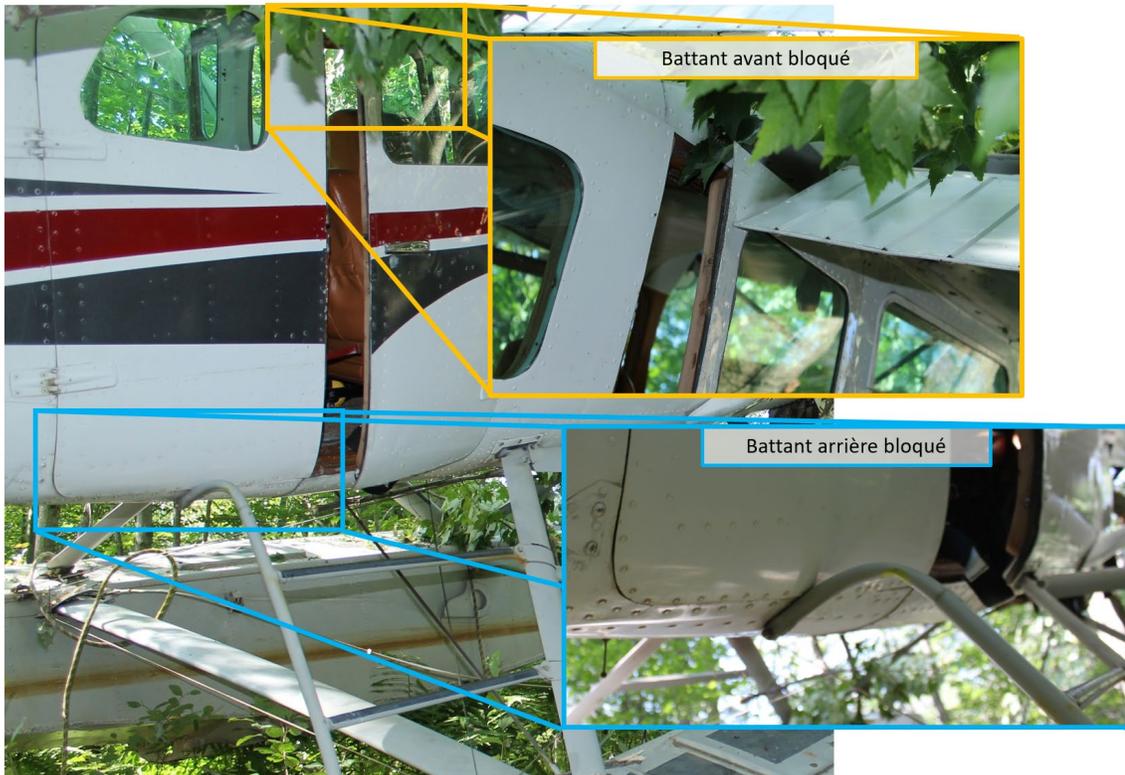
Le battant avant de la porte de soute était partiellement ouvert, et bloqué par les volets baissés. Ce problème propre au Cessna 206 a été relevé et analysé lors de l'enquête A18W0129 du BST et a donné lieu à l'avis de sécurité aérienne A18W0129-D1-A1⁴. Le battant arrière de la porte de soute de l'aéronef à l'étude était fermé et son levier de verrouillage était en position fermée. Les enquêteurs ont tenté d'ouvrir le battant arrière, mais le montant des marches⁵ avait été déformé vers le haut par l'impact et empêchait l'ouverture du battant (figure 3).

Figure 3. Porte de soute à 2 battants de l'aéronef à l'étude, après l'accident (Source : BST)

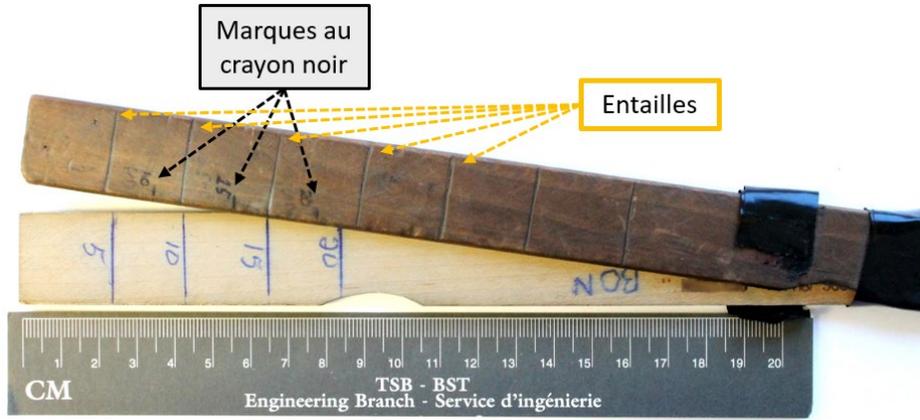
Le bâton qu'utilisait le pilote était double et se composait de 2 bâtons superposés et collés ensemble à une extrémité (figure 4). Le 1^{er} bâton, brun foncé, comportait plusieurs entailles à intervalles réguliers et 3 marques au crayon noir indiquant 10, 15 et 20 gallons, marques qui étaient décalées par rapport aux entailles. Le 2^e bâton, plus clair, comportait des lignes au crayon bleu indiquant 5, 10, 15 et 20 gallons et la mention « bon » à son extrémité non graduée (figure 4). Ces marques n'étaient visibles qu'en écartant les 2 bâtons. Les marques au crayon bleu du 2^e bâton correspondaient de près aux entailles du 1^{er} bâton. Une comparaison des différentes indications a révélé que les marques au crayon noir semblaient indiquer des quantités d'environ 2,5 gallons supérieures aux quantités indiquées par les autres graduations.

L'utilisation d'un bâton gradué fait maison ne faisait l'objet d'aucune consigne d'exploitation et le programme de formation de l'exploitant ne traitait pas de ce sujet. Le pilote de l'aéronef dans l'événement à l'étude n'avait pas reçu de formation sur le bâton gradué utilisé pour l'aéronef en question. Il se fiait aux marques noires du 1^{er} bâton sans savoir que le 2^e bâton comportait une autre graduation.

pilote de l'événement à l'étude semblaient indiquer des quantités d'environ 3,5 gallons supérieures aux quantités indiquées par le bâton de cet autre exploitant.

Figure 4. Bâtons gradués utilisés pour mesurer le niveau de carburant de l'hydravion à l'étude (Source : BST)

En se basant sur les marques bleues, les réservoirs auraient contenu environ 17,5 gallons de carburant chacun plutôt que 20 gallons suite à l'avitaillement du matin. Selon la vérification avec le bâton aux marques noires faite après les 3 vols du matin, il serait resté 10 gallons à gauche et 15 gallons à droite. Cependant, selon les marques bleues, il serait en fait resté 7,5 gallons à gauche et 12,5 gallons à droite.

Le 1^{er} et le 3^e vol de l'après-midi ayant été faits en utilisant le réservoir de droite, il aurait dû rester environ 2,5 gallons dans le réservoir de droite à la fin du 3^e vol. Selon les renseignements recueillis, le temps de circulation jusqu'à l'aire de décollage a été plus long qu'à l'habitude et les trajectoires de décollage ont été allongées pour les 3 vols de l'après-midi. De plus, le dernier vol a été prolongé au retour. Ces 3 éléments se sont traduits par une consommation de carburant plus élevée que celle prévue. La quantité de carburant recueillie par le BST sur le lieu de l'accident était de 0,33 gallon à droite, soit sous la limite de carburant utilisable. Cette faible quantité de carburant a entraîné l'arrêt du moteur.

- La compagnie a vérifié le bâton gradué de son autre Cessna 206. La lecture du niveau de carburant était exacte dans les 2 réservoirs.
- Une nouvelle procédure a été mise en place selon laquelle une vérification du niveau de carburant avec le bâton gradué doit obligatoirement être effectuée après chaque atterrissage et tous les 2 vols touristiques.

Les exploitants et les pilotes qui utilisent un bâton gradué fait maison comme outil de mesure de carburant devraient s'assurer que la graduation est étalonnée et documentée en fonction de paramètres propres à leur appareil, notamment la quantité de carburant non utilisable dans les réservoirs et le type de train d'atterrissage dont l'aéronef est équipé lors de l'étalonnage.
