RAPPORT D'ENQUÊTE SUR LA SÉCURITÉ DU TRANSPORT AÉRIEN A20W0016

PERTE DE MAÎTRISE EN TANGAGE À L'ATERRISSAGE

Chemin de fer Canadien Pacifique
Bombardier CL-600-2B16 (Challenger 605), C-GKCP
Aéroport international de Calgary (Alberta)
23 février 2020

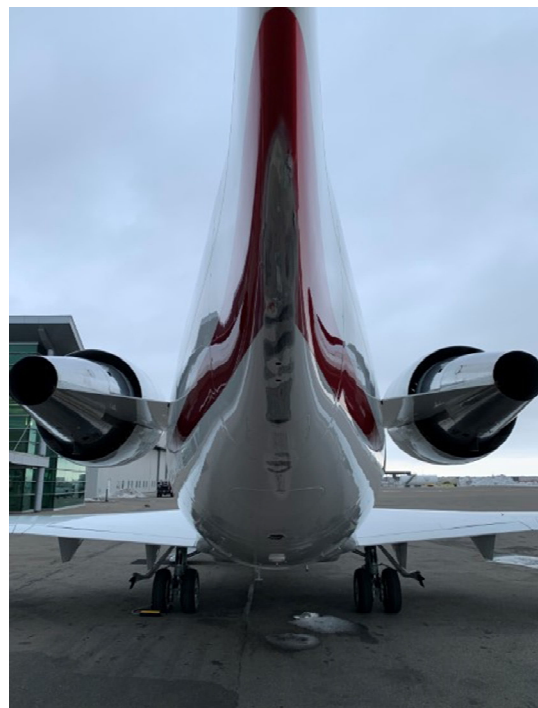
Pendant la course à l'atterrissage, la partie arrière du fuselage et le cône arrière sont entrés en contact avec la surface de la piste. En conséquence, le conduit d'évacuation de carburant à l'arrière du fuselage s'est séparé de l'aéronef, et le revêtement intradorsal du carénage de la queue a subi d'importants dommages par abrasion (figure 1).

Figure 1. Dommages à la partie arrière du fuselage (Source : Chemin de fer Canadien Pacifique)

avec la piste après que l'aéronef s'était cabré. Les parois des parties inférieures gauche et droite du fuselage adjacentes au train d'atterrissage avant ont été déformées. Plusieurs couples de fuselage ont été endommagés dans le fuselage inférieur avant, et il y a eu déformation de la structure du caisson de torsion supérieur des trains d'atterrissage avant de gauche et de droite en raison de la surcharge subie lors de l'impact avec la piste.

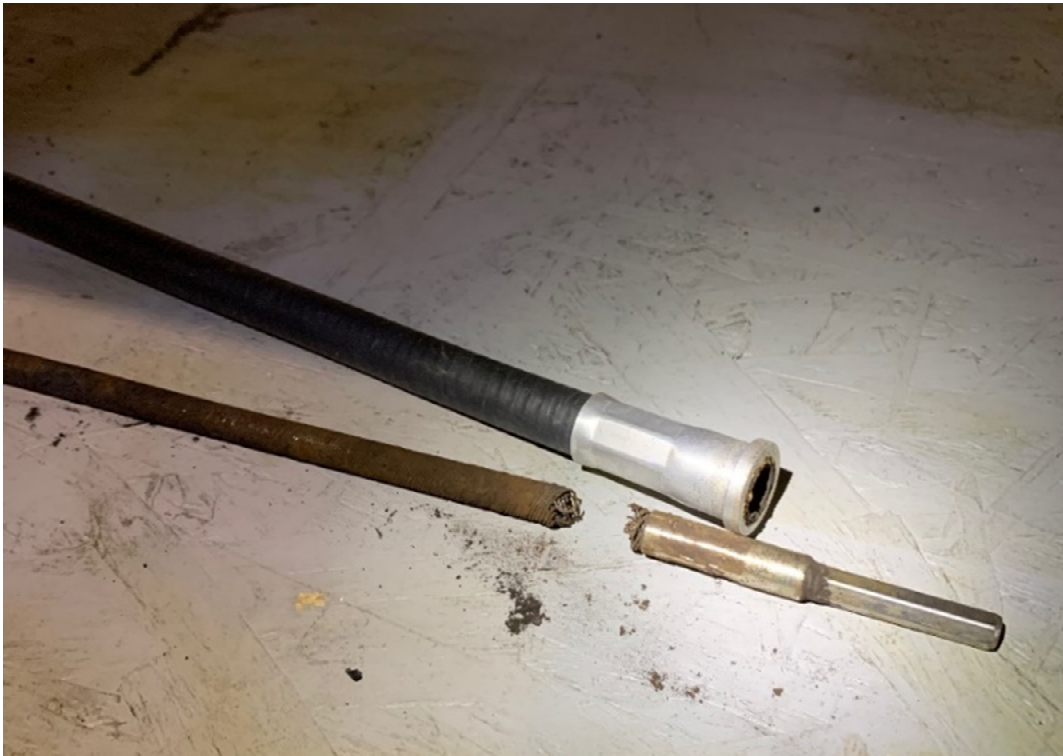
Dans l'événement à l'étude, l'arbre d'entraînement flexible de volet de gauche⁷ qui raccorde les vérins intérieur et extérieur du volet intérieur gauche s'est rompu là où le noyau interne flexible est serti à l'extrémité de l'arbre du vérin de volet extérieur (figure 2).

Figure 2. L'arbre d'entraînement flexible de volet défectueux de l'aéronef à l'étude (Source : Chemin de fer Canadien Pacifique)

Le Laboratoire d'ingénierie du BST a effectué un examen détaillé de la pièce, qui a révélé 2 trous de perforation dans la gaine extérieure protectrice sous la plaque signalétique de la pièce. Ces trous avaient probablement été percés par inadvertance pendant le processus de fabrication de l'ensemble de l'arbre d'entraînement, lors de la pose de la plaque signalétique. Ces trous auraient permis une infiltration d'humidité dans la cavité de la gaine de l'arbre d'entraînement flexible de volet, permettant à la corrosion de commencer. De plus, les segments intérieur et extérieur de l'arbre d'entraînement intérieur affichaient une importante corrosion et un manque de lubrification.

À la suite de l'événement, l'examen détaillé de l'arbre d'entraînement flexible de volet défectueux réalisé par le Laboratoire d'ingénierie du BST a révélé 2 trous de perforation dans la gaine extérieure protectrice sous la plaque signalétique. Ces trous laissaient passer l'air dans la cavité avec les changements répétés d'altitude, introduisant des contaminants et de la condensation qui ont conduit à de la corrosion au fil du temps. La corrosion considérable des extrémités du noyau de l'arbre d'entraînement flexible a probablement aussi été favorisée par l'infiltration d'humidité dans la gaine de l'arbre d'entraînement, par l'interface entre l'arbre d'entraînement et le vérin de volet.

L'humidité s'est infiltrée dans la gaine de l'arbre d'entraînement flexible de volet, probablement à travers des trous de perforation non détectés et par l'interface entre la gaine de l'arbre

d'entraînement et le vérin de volet, ce qui a entraîné la corrosion et la défaillance subséquente de l'arbre d'entraînement intérieur.

- Effectuer une inspection détaillée, éliminer l'humidité, nettoyer et lubrifier les arbres d'entraînement flexibles. Au besoin, installer une nouvelle rondelle d'étanchéité en métal.
- Effectuer un essai de pression pour détecter toute fuite dans les arbres d'entraînement flexibles³⁶.
