# RAPPORT D'ENQUÊTE SUR LA SÉCURITÉ DU TRANSPORT AÉRIEN A21A0024

## **DÉCROCHAGE ET COLLISION AVEC LE RELIEF**

Forest Protection Limited  
Air Tractor, Inc. AT-802, C-GJJX  
Popple Depot (Nouveau-Brunswick)  
11 août 2021

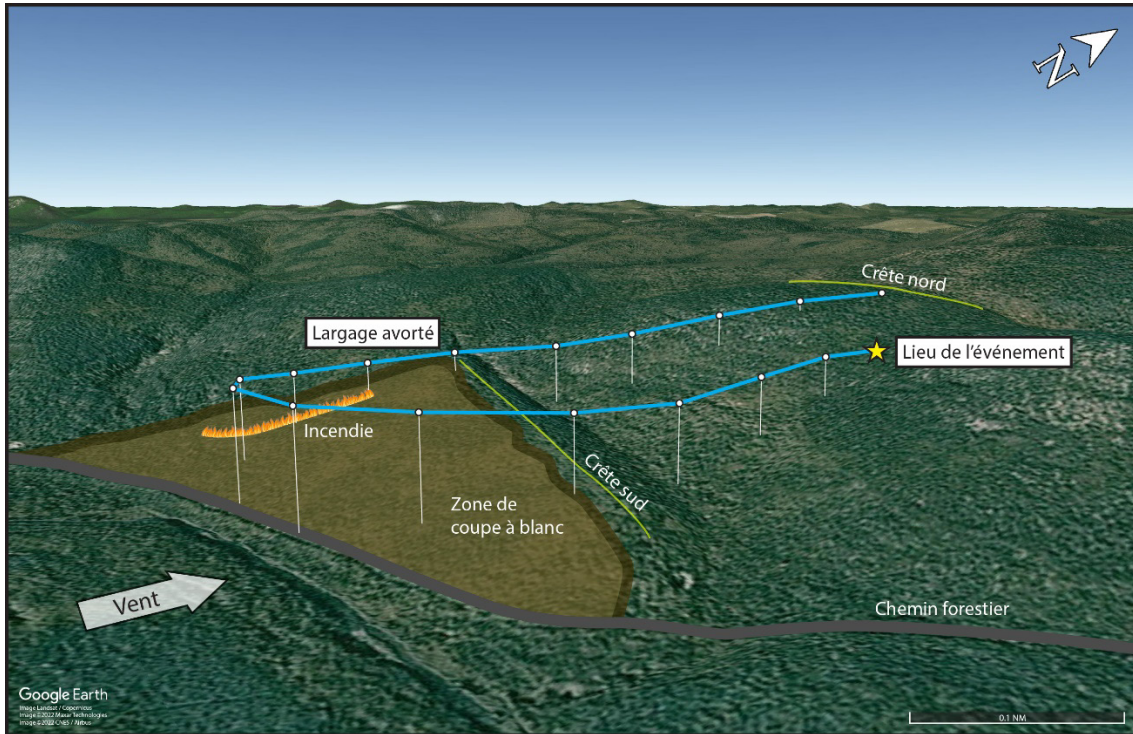
À 15 h 52 min 13 s, Tanker 624 a franchi la première crête (crête nord) (figure 2). À ce moment, Tanker 624 se trouvait à 2000 pieds au-dessus du niveau de la mer (ASL) et se déplaçait à une vitesse indiquée de 92 nœuds (KIAS).

Figure 2. Profil approximatif de la trajectoire de vol (Source : Google Earth, avec annotations du BST)

À 15 h 52 min 31 s, Tanker 624 a franchi la deuxième crête (sud). Dans une tentative pour empêcher l'aéronef d'accélérer en descente et pour atteindre la hauteur de largage<sup>8</sup>, le pilote a braqué les volets afin qu'ils soient complètement sortis (30°) et a ramené la manette des gaz de l'aéronef à la position de ralenti. Étant donné qu'il n'était pas correctement aligné pour permettre un largage en toute sécurité, le pilote de Tanker 624 a entrepris un largage avorté. Le pilote a augmenté la puissance à environ 2200 pieds-livres de couple (53 % de la puissance de décollage<sup>9</sup>), a rentré les volets à un angle de braquage de 20°, a amorcé un virage serré à gauche à un angle d'inclinaison de 45° et a avisé l'AAO (figure 3). Tanker 624 se trouvait à 1600 pieds ASL et se déplaçait à 100 KIAS lorsque la remise des gaz a été amorcée. À cette altitude, l'aéronef se trouvait entre 60 et 100 pieds au-dessus du sol (AGL).

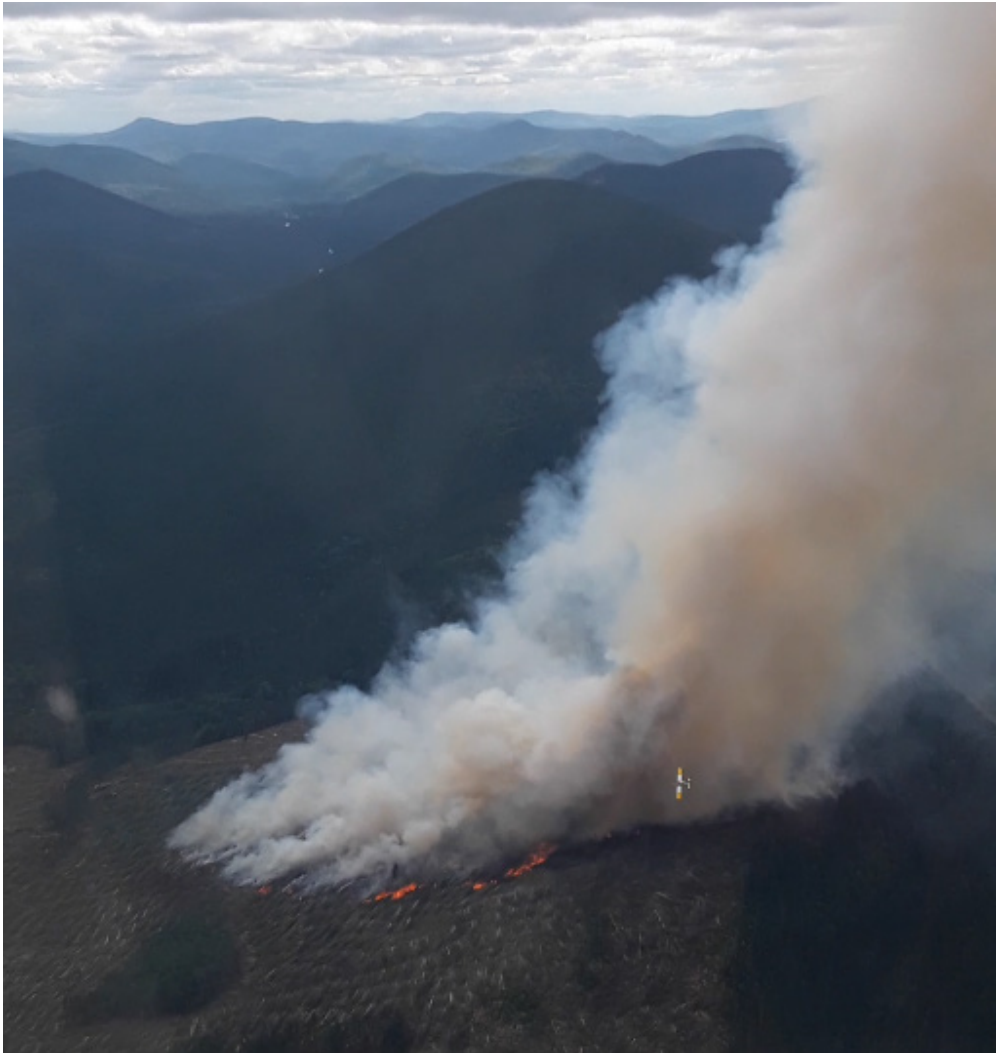
Figure 3. Capture d'écran vidéo de l'aéronef de l'événement lors de la 4<sup>e</sup> tentative de largage (Source : ministère des Ressources naturelles et du Développement de l'énergie)

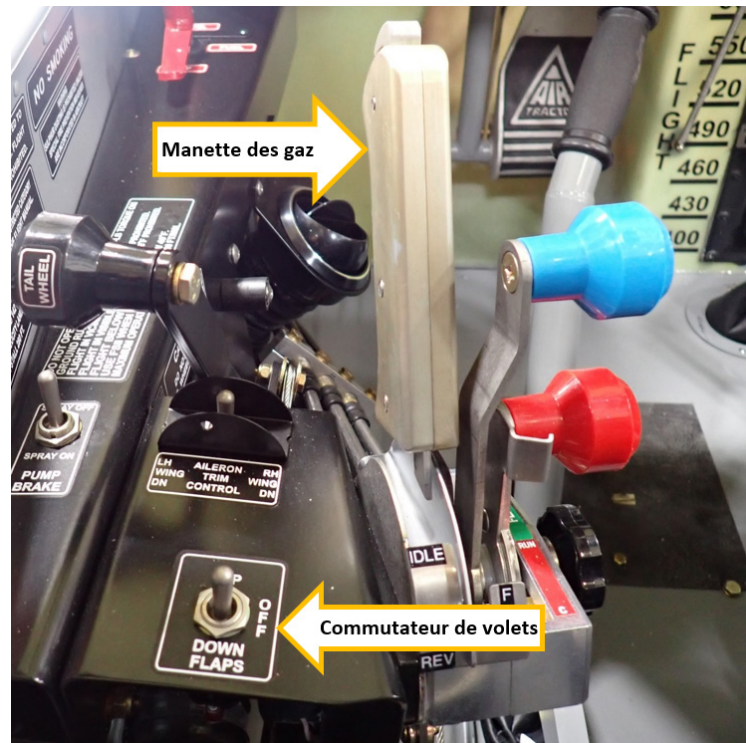
Le pilote règle la position des volets en maintenant le commutateur à ressort de rappel vers l'avant en position UP pendant la rentrée des volets, ou en maintenant le commutateur vers l'arrière en position DOWN pendant leur sortie. Ils se règlent en alignant l'un des indicateurs de position des volets (lignes noires), situés sur le volet gauche, avec le bord de fuite de l'aile (figure 6). Pour braquer les volets à un angle précis, le pilote doit regarder l'indicateur de position des volets par la fenêtre; il n'y a aucune rétroaction haptique, visuelle ou sonore dans le poste de pilotage pour informer le pilote de l'angle de braquage des volets sélectionné. Il faut normalement 2 secondes pour déplacer les volets d'un angle de 10° (6 secondes pour sortir complètement des volets complètement rentrés ou vice versa).

Figure 5. La manette des gaz et le commutateur de volets d'un aéronef de référence (Source : Air Tractor, avec annotations du BST)

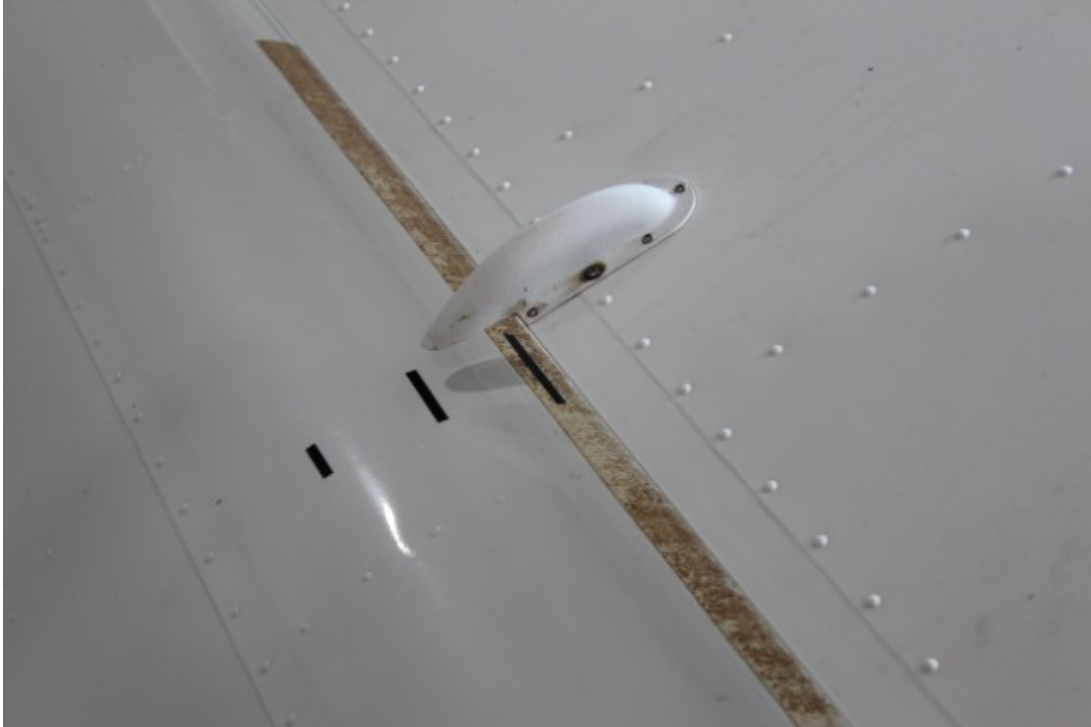
Figure 6. Les marques des indicateurs de position des volets à un angle de braquage de 10°, de 20° et de 30° sur l'aile gauche d'un aéronef de référence. La position du volet présentée indique un angle de braquage de 30°. (Source : BST)

Il est recommandé de sortir les volets à un angle de 10° pendant la phase d'approche et de largage de la charge, ce qui crée une condition d'approche très stable. Il convient de noter que 10° est la première marque visible sur le bord d'attaque des volets lorsque ceux-ci sont abaissés<sup>19</sup>.

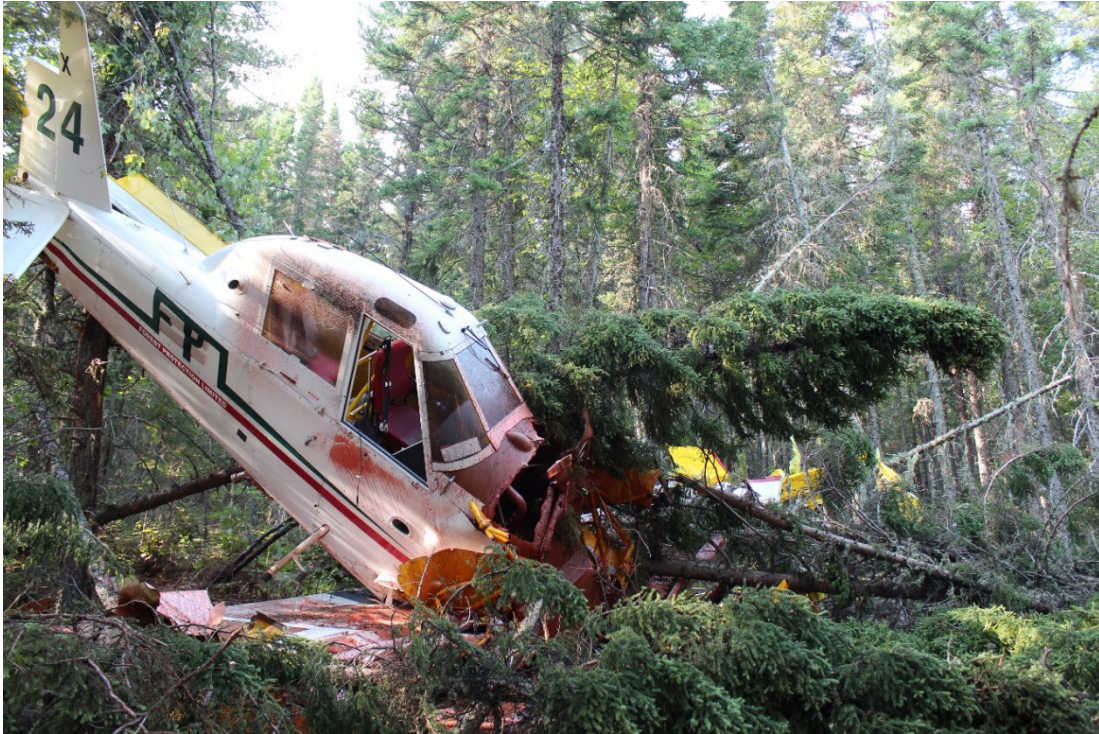
L'aéronef a heurté plusieurs arbres avant de toucher le tapis forestier. À la suite de l'impact avec le sol, le fuselage s'était déplacé de la section centrale de l'aile. L'hélice et le réducteur s'étaient séparés du moteur, lequel s'était complètement délogé de son support. La partie avant de l'aéronef, de la paroi arrière du système d'écope jusqu'à l'avant de l'aéronef, a été détruite. Le bord d'attaque de chaque aile a été trouvé repoussé vers l'arrière en raison de l'impact avec le sol, et les deux extrémités des ailes avaient été détruites par l'impact avec les arbres. Les deux stabilisateurs horizontaux étaient partiellement détachés du fuselage. Chaque train d'atterrissage principal s'était séparé de la structure de l'aéronef. La cabine est demeurée presque intacte et ne présentait que des dommages mineurs au niveau du pare-brise, du bloc manette de commande moteur et du tableau de bord. L'examen de l'épave sur place n'a révélé aucune défaillance antérieure à l'impact (figure 7).

Figure 7. Épave de l'aéronef accidenté (Source : BST)
