Rapport d'enquête sur la sécurité du transport aérien A21O0006

PERTE DE MAÎTRISE ET COLLISION AVEC LE RELIEF

Blackshape S.P.A. Prime BS100, C-GPOT
Immatriculation privée
Aéroport d'Ottawa/Carp (Ontario)
10 février 2021

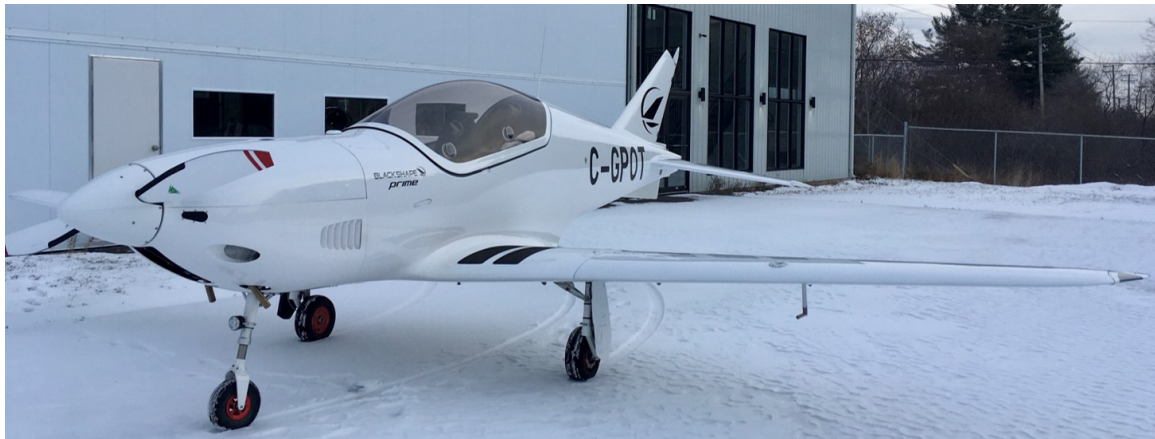
Figure 1. L'aéronef à l'étude (Source : N. Horn, avec permission)

Le 10 février 2021, vers 12 h 49,¹ un Blackshape S.P.A. Prime BS100 sous immatriculation privée (immatriculation C-GPOT, numéro de série BPU025) a commencé à effectuer des circuits sur la piste 28 à l'aéroport d'Ottawa/Carp (CYRP) (Ontario) avec le pilote comme seul occupant à bord (figure 1).

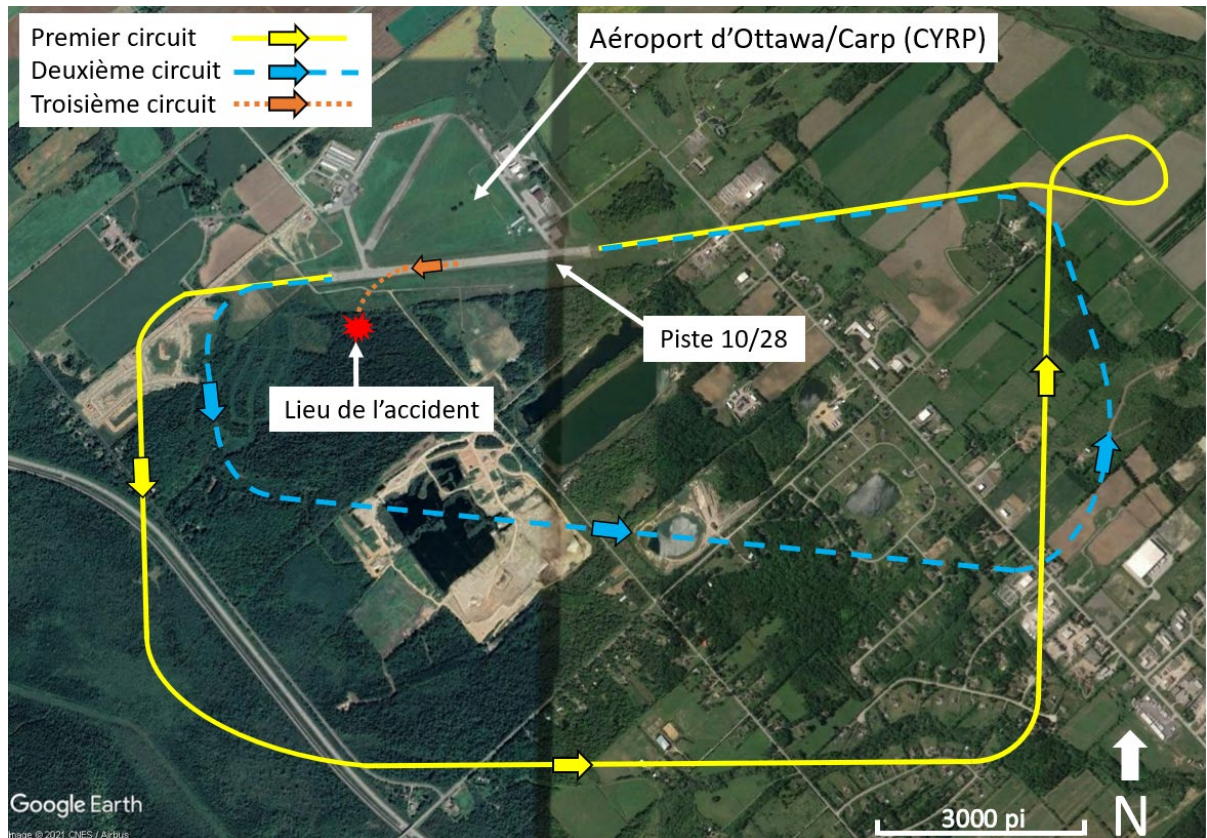
Vers 13 h, alors que l'aéronef était à environ 787 pieds (240 m) au sud de la piste toujours dans le virage à gauche, il y a eu une perte de maîtrise et l'aéronef a amorcé une descente quasi verticale avant de percuter le sol dans une zone boisée (figure 2). L'altitude exacte à laquelle la perte de maîtrise a eu lieu n'a pas pu être déterminée; toutefois, en se fondant sur les données de radar primaire fournies par NAV CANADA, il a été déterminé que la perte de maîtrise a eu lieu à une altitude de moins de 550 pieds au-dessus du sol (AGL).

Figure 2. Carte montrant les circuits de l'aéronef à l'étude et le lieu de l'accident (Source : Google Earth, avec annotations du BST)
