# RAPPORT D'ENQUÊTE SUR LA SÉCURITÉ DU TRANSPORT AÉRIEN A21P0069

## **PERTE DE MAÎTRISE À L'ENVOL ET RENVERSEMENT**

Cessna A185F, C-GYJX

26 juillet 2021

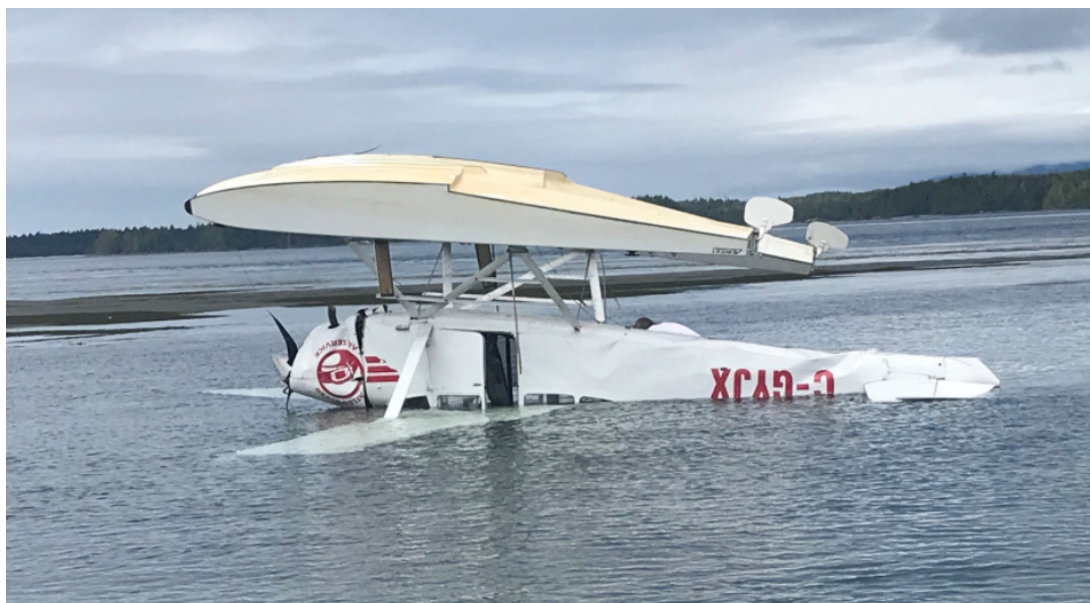
Le pilote a poussé le manche vers l'avant et a modifié le réglage des volets de 20° à 30°. Environ 5 secondes plus tard, l'aéronef a fait un mouvement brusque de lacet ainsi qu'un roulis à gauche tout en perdant de l'altitude. Les flotteurs ont touché l'eau, suivis immédiatement de l'extrémité de l'aile gauche. L'aéronef a rebondi vers la droite, et l'extrémité de l'aile droite a percuté la surface de l'eau; l'aéronef a alors fait un mouvement de lacet sur la droite et a dérapé à la surface de l'eau. Le flotteur gauche s'est enfoncé dans l'eau, et l'aéronef a fait la roue avant de s'immobiliser à l'envers sur la barre de sable dans environ 1 pied d'eau à 11 h 38 min 10 s (figure 1).

Figure 1. Aéronef à l'étude reposant à l'envers sur la barre de sable à environ 3100 pieds au nord-ouest du quai de la compagnie (Source : Gendarmerie royale du Canada)

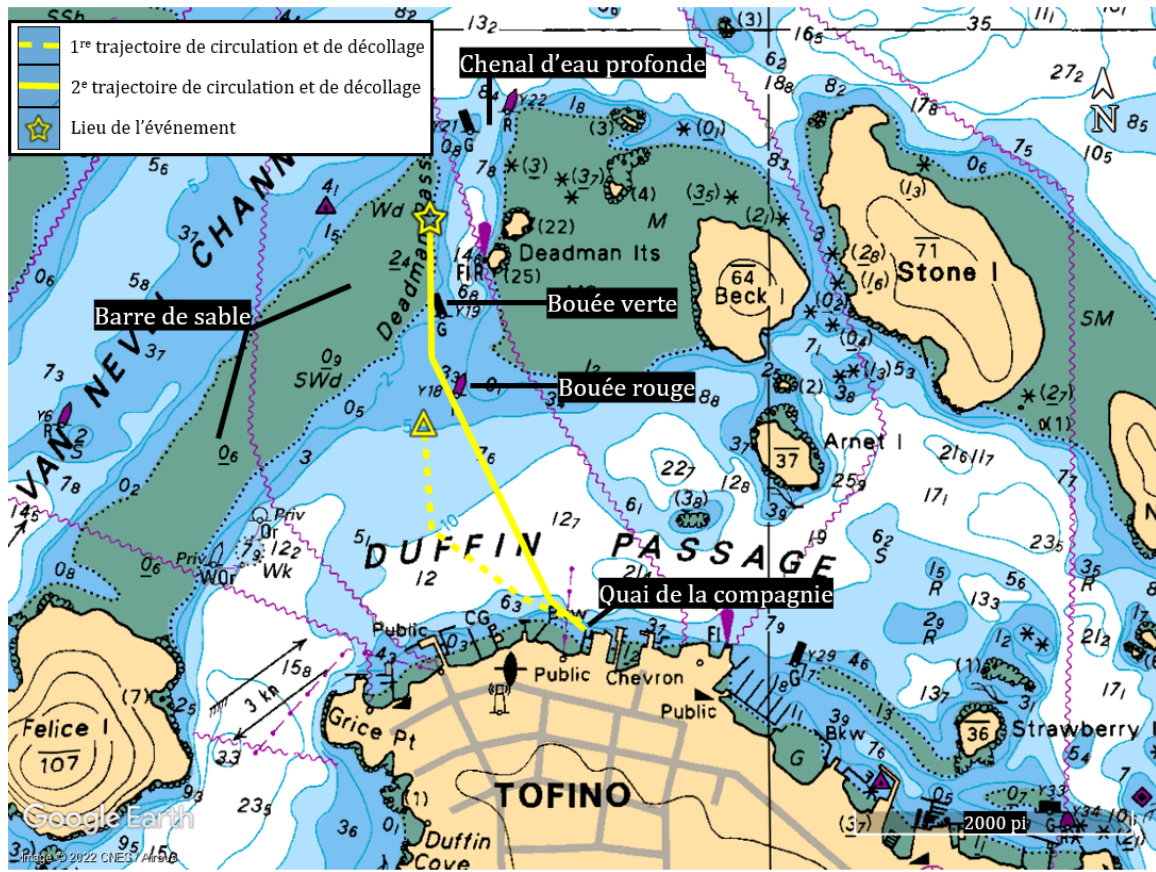
Le vol dans l'événement à l'étude était le deuxième décollage de la journée que le pilote effectuait de CAB4 à bord de l'aéronef à l'étude. Le premier décollage du pilote avait été effectué environ 2 heures auparavant dans une direction similaire, nord-nord-ouest, dans des conditions de vent similaires (figure 2).

Figure 2. Trajectoires approximatives de décollage de l'aéronef superposées à la carte hydrographique de CAB4, montrant les profondeurs en mètres à la marée normale la plus basse ainsi que les bouées et les dangers identifiés (Source : Google Earth et carte 3685 du Service hydrographique du Canada, avec annotations du BST)

Lors du vol à l'étude, la marée basse a exposé la barre de sable située à l'extrémité nord-nord-ouest du port, qui était infranchissable tant par les aéronefs que par les navires. Malgré la présence de la barre de sable et la restriction qu'elle impose à la distance requise pour décoller, les décollages du nord-nord-ouest étaient courants pour réduire le bruit, si les conditions opérationnelles et environnementales le permettaient. Si une plus grande distance était nécessaire pour décoller, les eaux restreintes du chenal d'eau profonde adjacent à la barre de sable étaient considérées comme une option viable. Par conséquent, le choix de décoller sur la trajectoire de décollage nord-nord-ouest pour ce vol n'était pas un

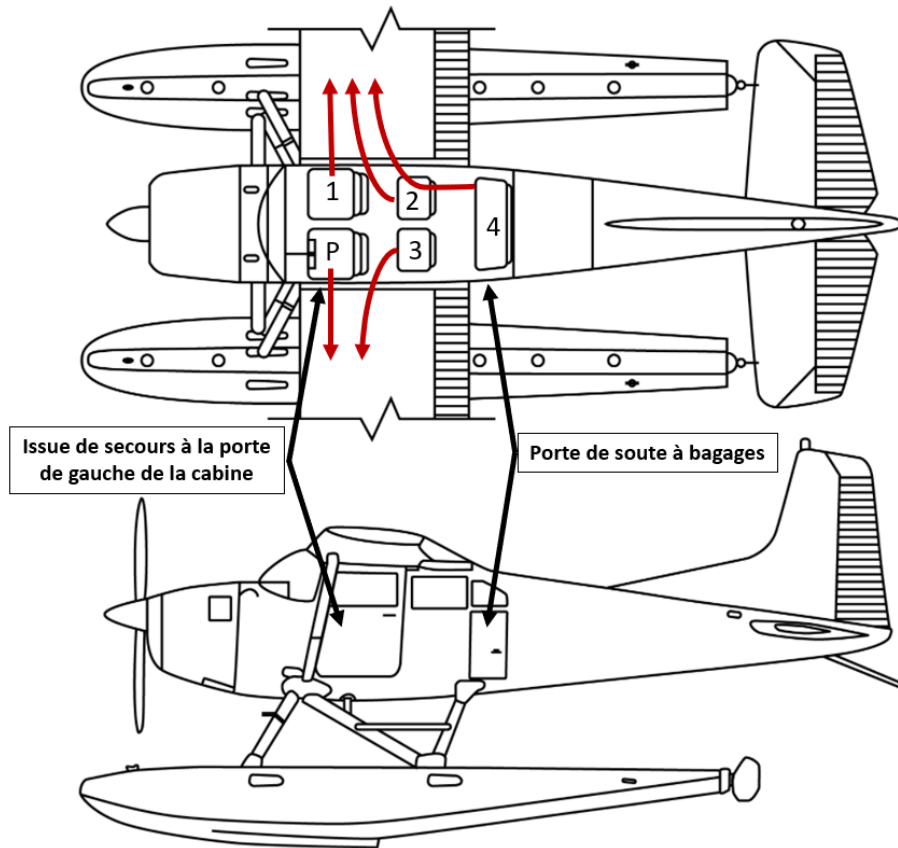
Les 2 issues de secours désignées de l'aéronef sont les portes de cabine droite et gauche, tel qu'il est indiqué sur la carte des consignes aux passagers. L'aéronef possède également une petite porte de soute à bagages (environ 22 pouces de haut sur 15 pouces de large) située à gauche du siège arrière. La porte de la soute à bagages n'est pas conçue ou désignée comme une issue de secours; il est prévu que le passager arrière passe par-dessus les sièges du milieu (figure 3) et devant les occupants de ces sièges pour sortir de l'aéronef.

Figure 3. Disposition des sièges de l'aéronef en cause et direction de l'évacuation des occupants de l'aéronef (Source : Rapport d'enquête aéronautique A11Q0136 du BST)
