RAPPORT D'ENQUÊTE SUR LA SÉCURITÉ DU TRANSPORT AÉRIEN A22Q0116

SÉPARATION EN VOL DE L'AILE GAUCHE

Wag-Aero Sportsman 2+2 (hydravion de construction amateur), C-FFDA
Immatriculation privée
Aérodrome Rivière Bonnard (Québec), 13 NM WSW
23 septembre 2022

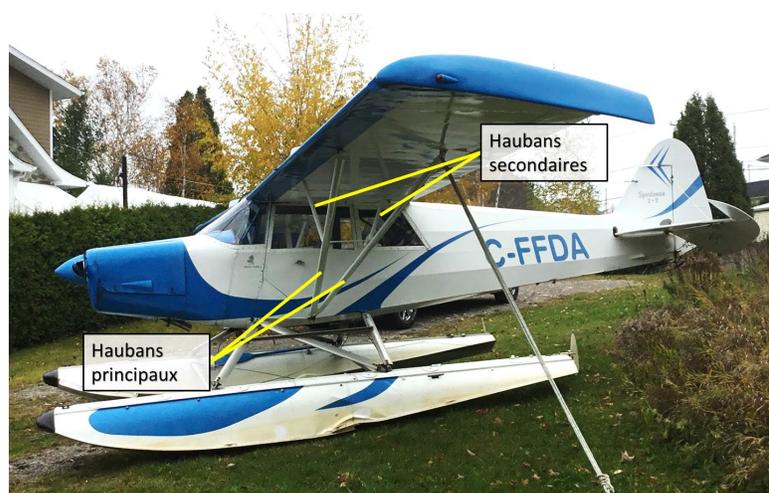
Figure 1. Aéronef à l'étude (Source : propriétaire de l'hydravion, avec annotations du BST)

Chaque aile était supportée par 2 haubans principaux et 2 haubans secondaires (figure 1).

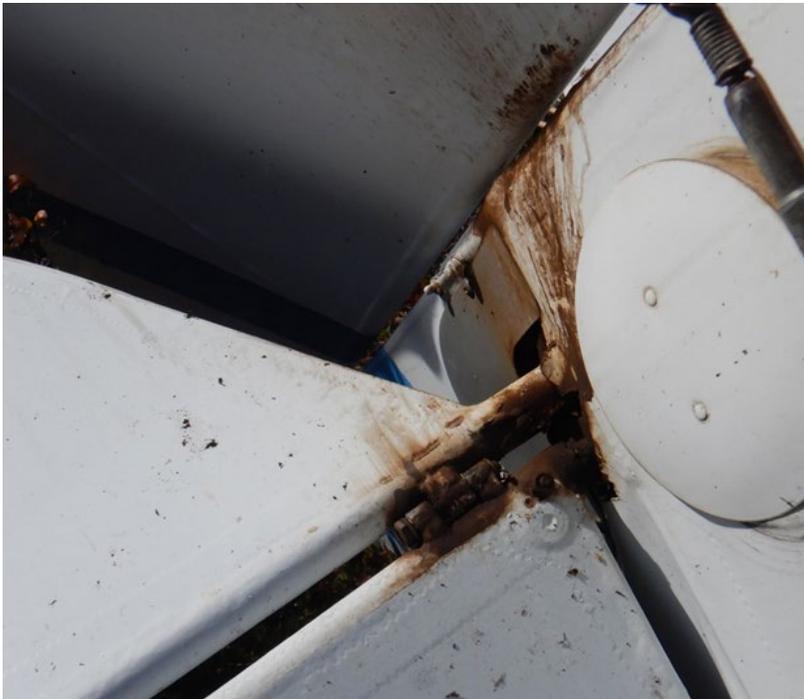
Figure 2. Exemple de corrosion observée sur la queue de l'aéronef à l'étude (Source : BST)

L'épave de l'hydravion reposait à l'envers. Les dommages aux flotteurs et au moteur étaient symétriques, signe d'un contact avec le sol dans des conditions de roulis nul. Un petit arbre a été sectionné par l'aile droite. La distance entre cet arbre et l'épave suggère un angle de piqué d'environ 60° au moment de l'impact avec le sol. Tout comme pour l'aile gauche, pratiquement tous les points d'attache, charnières et tringleries des commandes de vol de l'aile droite, ainsi que la queue de l'aéronef, présentaient d'importants signes de corrosion (figure 2).

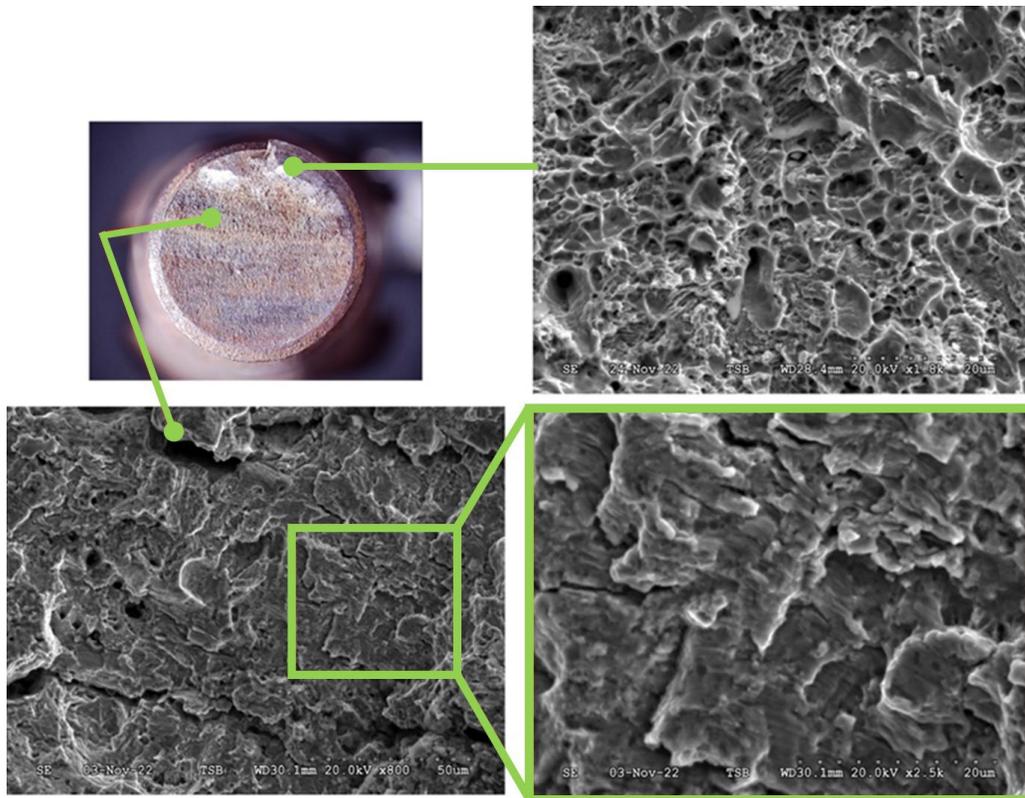
Figure 3. Surface de fracture de la chape avant gauche (image en haut à gauche), fossettes ductiles (en haut à droite) et micrographies montrant les stries et fissures secondaires (images en bas) (Source : BST)

révélé que les chapes des haubans de droite et celle du hauban arrière gauche avaient rompu par surcharge. La chape du hauban avant gauche présentait des signes de fissures par fatigue.

La chape avant gauche a été examinée au microscope³; cet examen a révélé que la majorité de la surface de fracture était plate et comportait des ondulations de fatigue et qu'une petite portion était relevée et texturée (figure 3, image en haut à gauche). La chape a ensuite été examinée en utilisant un microscope électronique à balayage⁴. La texture de la portion plate de la surface de fracture s'était oblitérée, mais des stries de fatigue et des fissures secondaires (signe de fatigue) étaient apparentes (figure 3, images en bas). Aucun point de départ de fissures n'a été trouvé. La portion relevée et texturée présentait des fossettes ductiles (figure 3, en haut à droite), signe d'une surcharge ductile.

La défaillance de la chape avant gauche a probablement causé une surcharge de la chape arrière gauche, qui a causé à son tour la séparation de l'aile gauche. Une perte de maîtrise irrémédiable s'en est suivie, puis la collision avec le relief.

Il est important que les propriétaires d'aéronef de la catégorie construction amateur ou de la catégorie de maintenance par le propriétaire s'assurent que les travaux maintenance sont effectués selon les recommandations du constructeur ou, en l'absence de recommandations, selon des techniques équivalentes de maintenance telles que celles décrites dans l'AC 43-13 de la FAA.
