# RAPPORT D'ENQUÊTE SUR LA SÉCURITÉ DU TRANSPORT AÉRIEN A23O0008

## **PERTE DE MAÎTRISE EN VOL**

Chartright Air Inc. (s/n Chartright Air Group)  
Cessna 560 Encore, C-FYMM  
À proximité de Cayuga (Ontario)  
27 janvier 2023

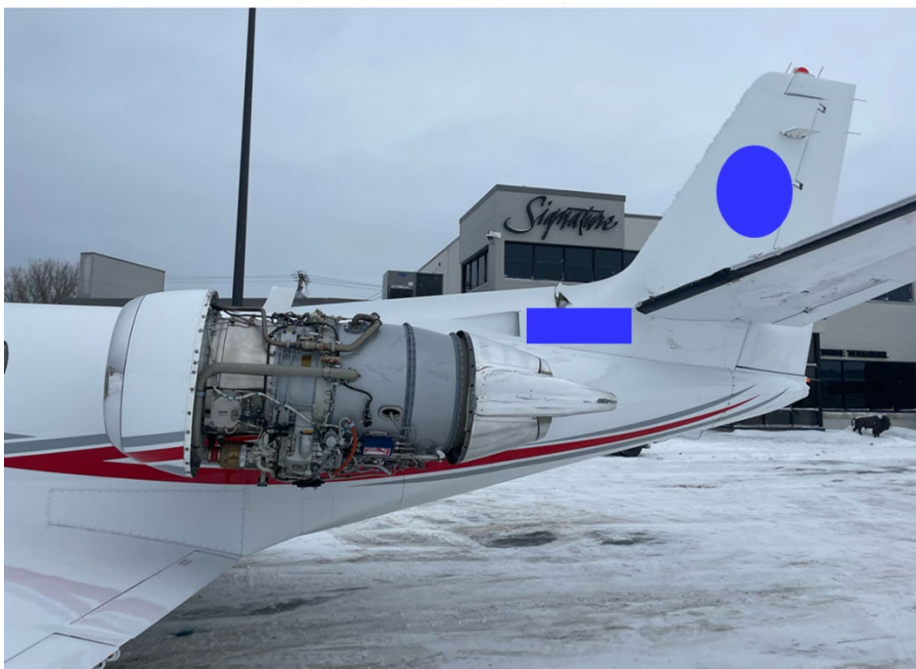
L'aéronef a subi des dommages importants causés par le détachement des panneaux supérieur et inférieur du capot du moteur gauche pendant que l'aéronef était en vol (figure 2).

Figure 2. Photo montrant l'aéronef à l'étude après l'atterrissage sans les panneaux supérieur et inférieur du capot (Source : Chartright Air Inc., avec annotations du BST)

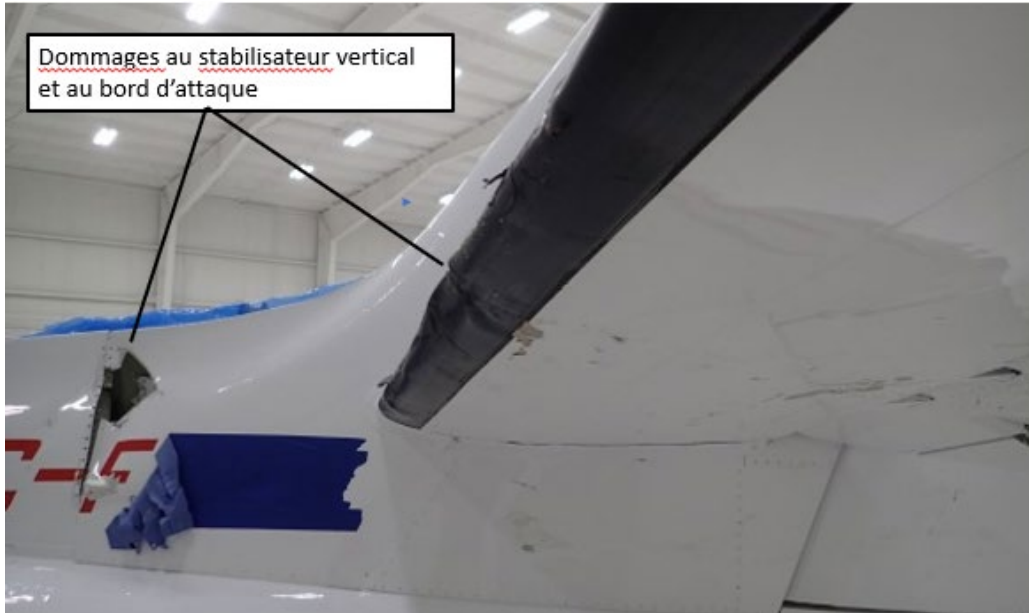
Le côté gauche du fuselage, près du moteur, et le côté gauche du stabilisateur vertical étaient bosselés à plusieurs endroits (figure 3). Une section du revêtement en aluminium du

stabilisateur vertical, couvrant environ 150 pouces carrés près de la base, était perforée et déchirée.

Figure 3. Photo montrant les dommages causés au stabilisateur vertical et au bord d'attaque du stabilisateur horizontal gauche (Source : BST)

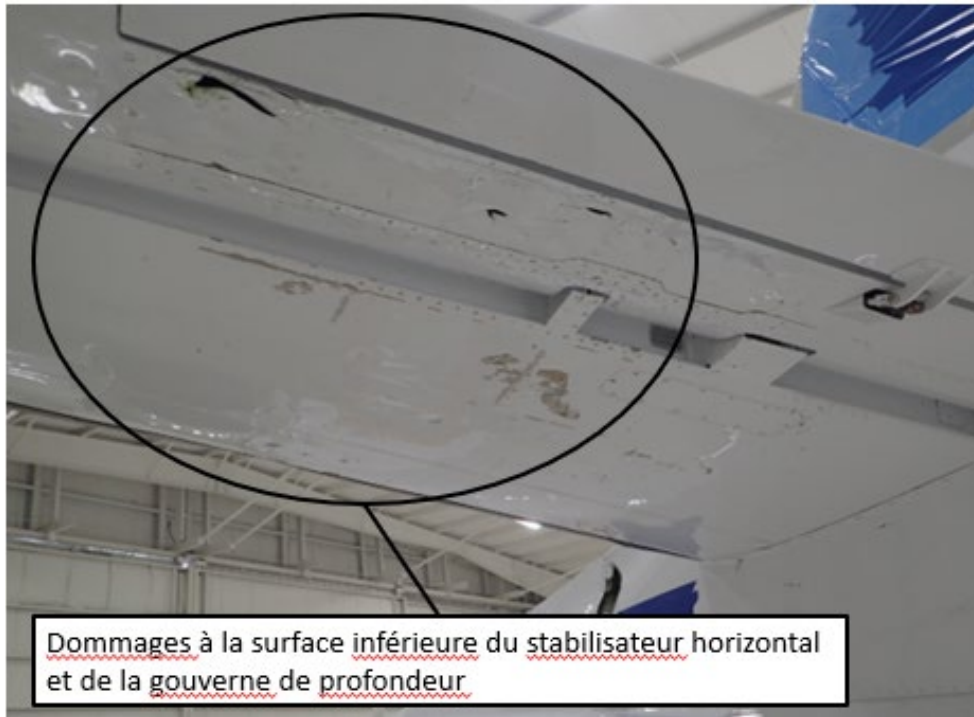
Sur le stabilisateur horizontal gauche, le bord d'attaque était bosselé, et le boudin de dégivrage avait été coupé à plusieurs endroits. Ses surfaces supérieure et inférieure, ainsi que celles de la gouverne de profondeur, étaient également bosselées et perforées à différents endroits (figure 4).

Figure 4. Photo montrant les dommages causés à la surface inférieure du stabilisateur horizontal gauche et de la gouverne de profondeur (Source : BST)
