# RAPPORT D'ENQUÊTE SUR LA SÉCURITÉ DU TRANSPORT AÉRIEN A23Q0041

## DÉCROCHAGE ET COLLISION AVEC LE RELIEF

Cessna 150G, C-FWGF  
Immatriculation privée  
Saint-Rémi (Québec)  
21 avril 2023

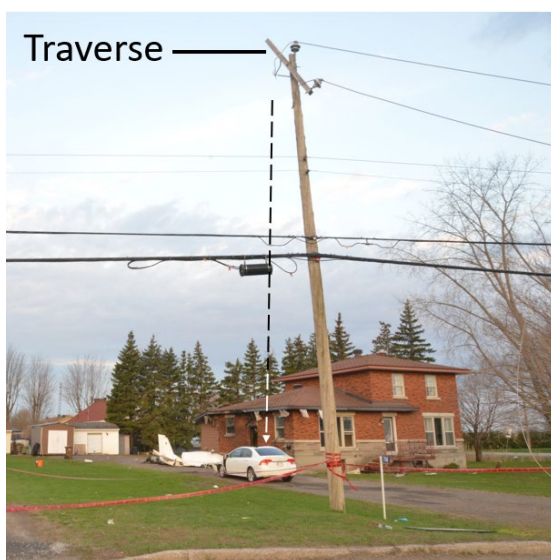
L'angle formé par une ligne tirée entre la partie supérieure du poteau électrique à proximité de la maison et la voiture était d'environ 45° (figure 1), ce qui suggère que la vitesse horizontale de l'avion au moment de la collision avec les fils électriques était faible.

Figure 1. Poteau électrique et traverse, avec une ligne pointillée montrant l'angle du poteau par rapport à la voiture (Source : BST)

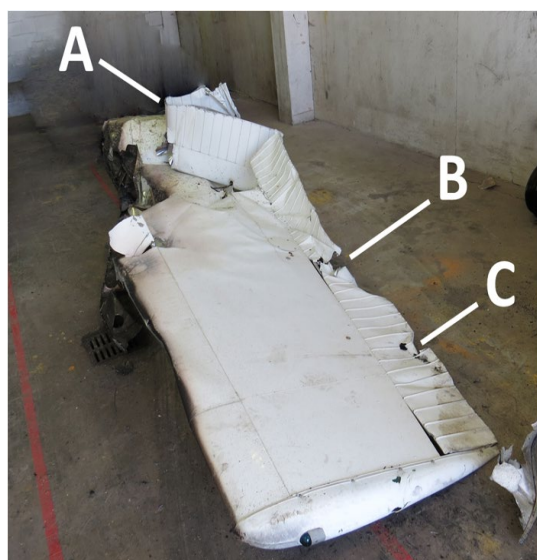
L'examen de l'aile droite de l'avion présentait 3 enfoncements le long du bord de fuite dont 2 correspondaient à un impact avec un fil électrique (A et C) et l'autre (B) à un impact avec la traverse du poteau électrique (figure 2). L'aile gauche ne présentait pas de dommages d'impact avec des fils électriques ni avec le poteau.

Figure 2. Aile droite endommagée de l'avion avec des enfoncements faits par l'impact avec le poteau (A et C) et sa traverse (Source : BST)
