RAPPORT D'ENQUÊTE SUR ACCIDENT AÉRONAUTIQUE

MAUVAIS FONCTIONNEMENT DES FREINS

**PROVINCIAL AIRLINES LTD.
PIPER PA-31-350 NAVAJO CHIEFTAIN C-GWLW
FOX HARBOUR (TERRE-NEUVE)
27 JUIN 1994**

RAPPORT NUMÉRO A94A0124

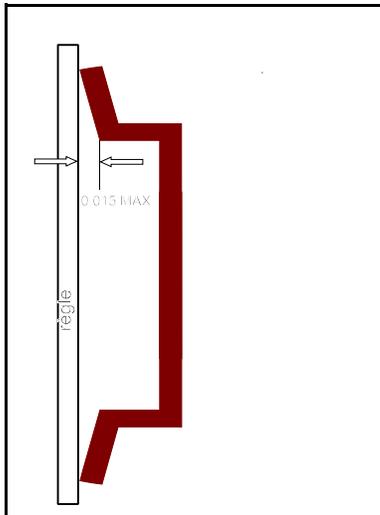
Figure 1
Disque de frein

Disques de frein : Les deux disques de frein étaient voilés au-delà de la limite de 0,015 pouce du fabricant. Le disque de frein de la roue gauche présentait un voilement de 0,139 pouce, et celui de la roue droite, de 0,054 pouce. Le disque gauche était un peu plus mince que le disque droit parce qu'il avait accumulé plus de cycles d'atterrissage depuis le montage. L'épaisseur des deux disques de frein était dans les limites spécifiées dans le *Component Maintenance Manual* (CMM) du fabricant des freins.

Le voilement excessif des disques de frein indiquait que les disques avaient subi des températures plus élevées que la normale. Le plus grand nombre d'atterrissages accumulés par le disque de frein gauche a probablement contribué au voilage plus important de ce disque. L'importance du voilement des disques au moment des réparations des freins n'a pu être déterminée. Le voilement important d'un disque de frein peut produire une traînée du frein, diminué l'efficacité du freinage et augmenté la course des pédales de frein pour aligner les garnitures de frein avec le disque de frein. Les pédales étaient molles à cause du voilement important des disques.

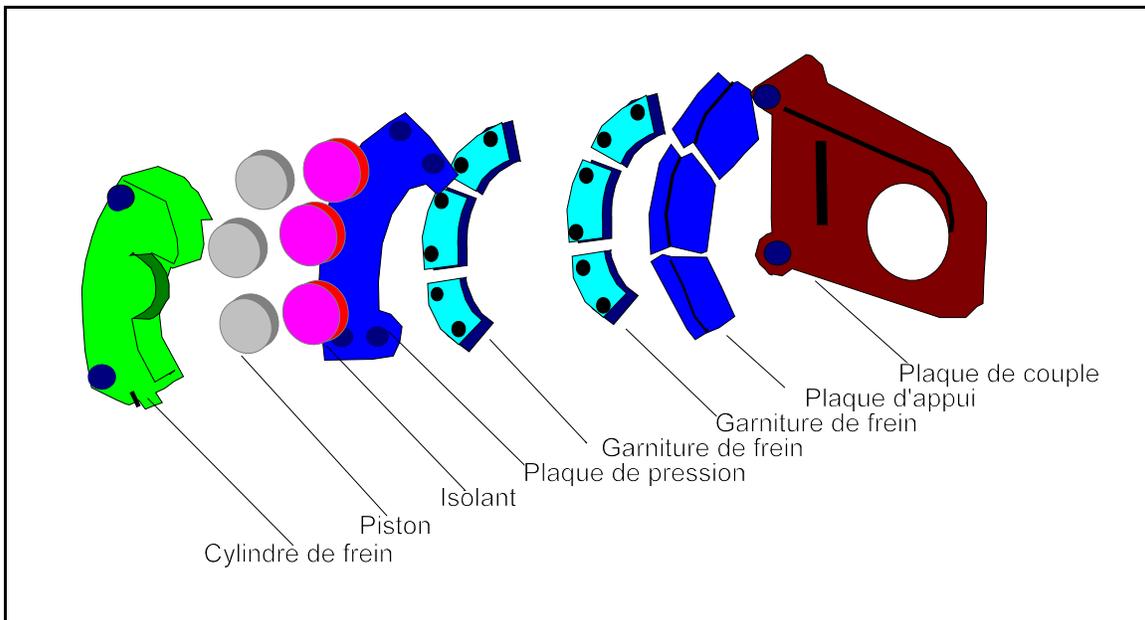
Figure 2 - Frein

Garnitures du frein gauche : Les six garnitures de frein satisfaisaient aux exigences d'épaisseur minimale spécifiées dans le CMM et même les dépassaient. Le renfort en acier de certaines des garnitures était voilé et bleuâtre.

Plaque de pression du frein gauche : Trois garnitures de frein sont fixées à la plaque de pression et sont situées du côté du piston de frein du disque.

Les garnitures sont fixées à des goujons qui sont rivés à la plaque de pression. Cette plaque était déformée, les six goujons présentaient du jeu dans la plaque, et plusieurs d'entre eux avaient ovalisé leur trou respectif.

Le jeu des goujons dans la plaque de pression du frein gauche était très probablement présent pendant les travaux effectués sur les freins puisqu'il n'y avait pas de marques d'impact, autour des goujons, qui auraient indiqué que le jeu était dû à l'accident survenu à l'atterrissage. Ce jeu peut avoir produit un léger mouvement ou déplacement des garnitures de frein lorsque les freins ont été initialement serrés.

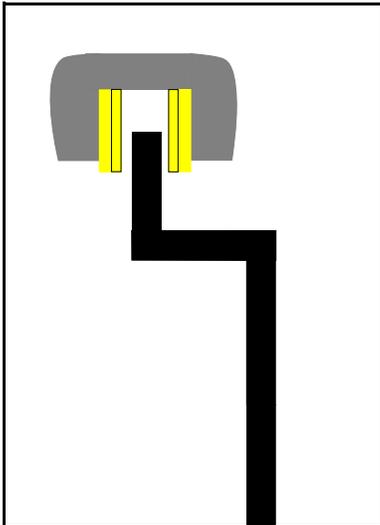
Figure 3
Frein sur le disque

Garnitures du frein droit : Il ne restait qu'une quantité minimale de matériau sur les six garnitures de frein. Deux des trois garnitures de la plaque d'appui étaient usées au point que les contours des trous de goujons de fixation étaient visibles sur la face des garnitures. Le CMM indique que la garniture est usée au-delà des limites lorsque les trous de goujon sont visibles sur sa surface.

Les trois garnitures de la plaque d'appui étaient usées presque jusqu'aux limites minimales d'épaisseur.

Plaque de pression du frein droit : La plaque de pression du frein droit était voilée, mais les goujons de fixation des garnitures de frein ne présentaient pas de jeu dans la plaque.
