RAPPORT D'ENQUÊTE SUR ACCIDENT AÉRONAUTIQUE

**PERTE DE CONTRÔLE DE L'ALTITUDE
PENDANT UNE APPROCHE INDIRECTE**

**MILLAR WESTERN INDUSTRIES LIMITED
IAI 1124A WESTWIND II C-FMWW
MEADOW LAKE (SASKATCHEWAN)
27 JANVIER 1994**

RAPPORT NUMÉRO A94C0014

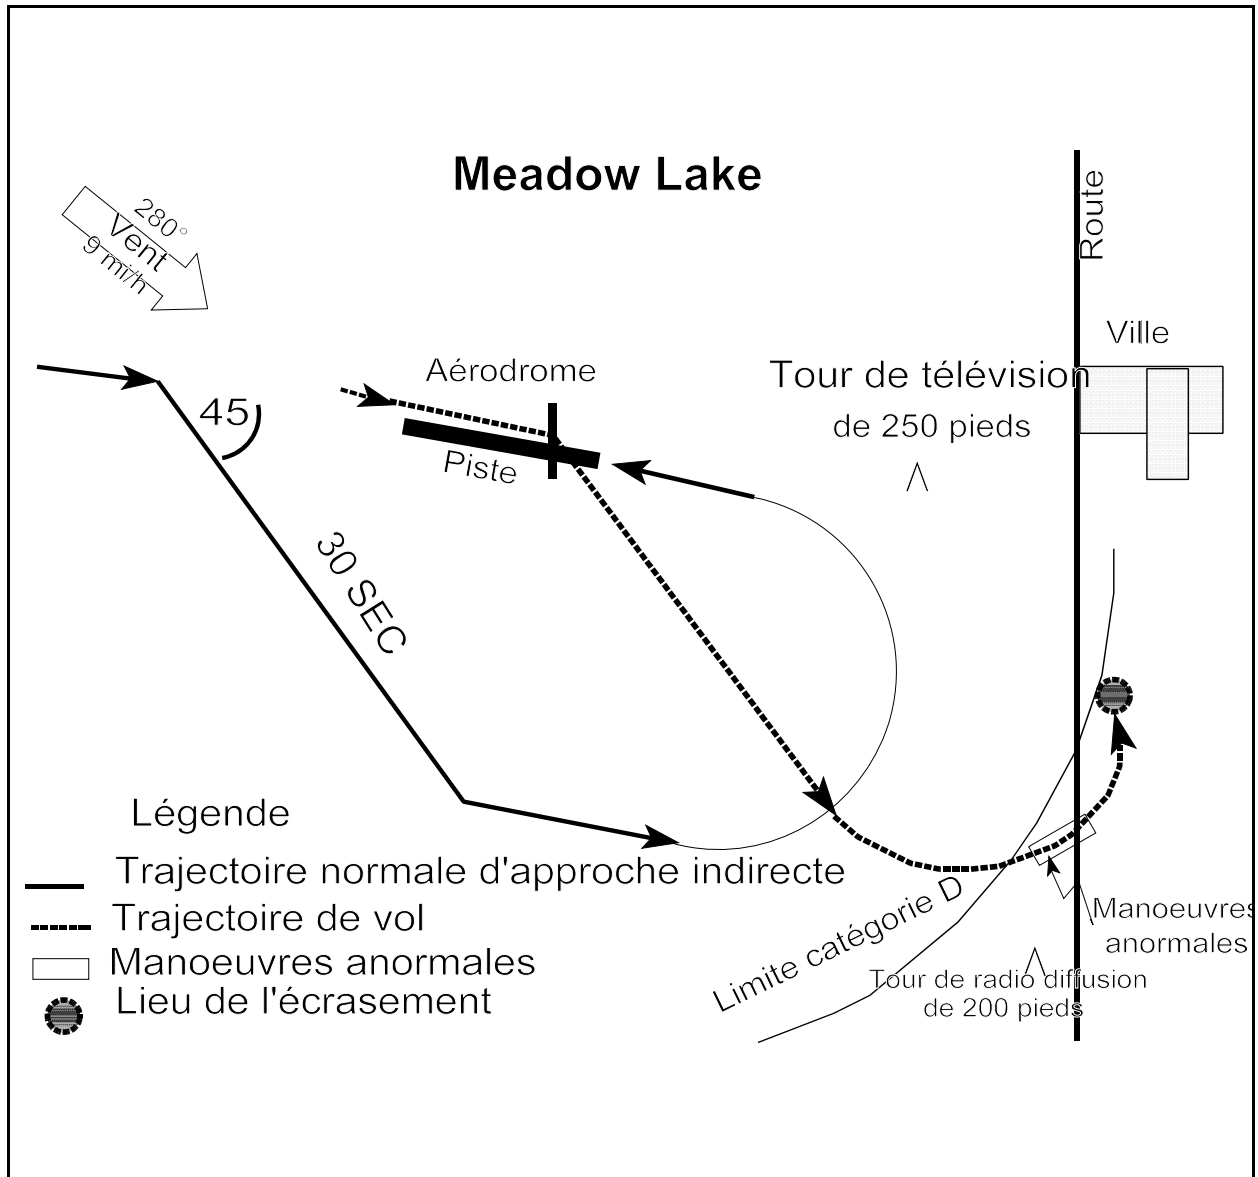
Figure 2 - Approche indirecte

Les différences de performance entre les avions ont un effet sur l'espace aérien et la visibilité nécessaires pour effectuer une manoeuvre indirecte en toute sécurité. Le Westwind II utilise normalement la plage de vitesses de catégorie D, vitesse indiquée (KIAS) comprise entre 141 et 165 noeuds; sa vitesse d'approche estimée compte tenu de la masse aurait été d'environ 150 KIAS. La zone de franchissement d'obstacles pour un avion de la catégorie D s'étend sur 2,3 milles vers

l'extérieur à partir de l'extrémité de piste et assure une hauteur minimale de 300 pieds au-dessus des obstacles à l'intérieur de la zone de manoeuvre à vue.

À Meadow Lake, l'obstacle dont il faut tenir le plus compte dans le cas d'une approche indirecte pour un avion de la catégorie D est une tour de télévision haute de 250 pieds située à quelque deux milles à l'est de la piste 26. L'espacement de franchissement de cette tour

pour les avions évoluant en IFR a été établie par la publication d'une MDA de 604 pieds pour les avions de la catégorie D. Une tour de radiodiffusion haute de 200 pieds est située à trois milles au sud-est de l'aérodrome, et à un demi-mille environ au sud de la trajectoire d'approche indirecte suivie par l'avion accidenté. Cette tour est à 0,7 mille à l'extérieur de la zone de franchissement d'obstacles pour les avions de la catégorie D et ne présente pas de risques pour les aéronefs qui volent dans l'espace aérien prévu pour les approches indirectes publiées. Le commandant de bord savait où se trouvait cette tour, et il faisait souvent des remarques sur son emplacement lorsqu'il arrivait à Meadow Lake.

La procédure d'approche indirecte que l'équipage a effectuée en simulateur lors de son dernier stage de formation pratique ressemble à celle décrite par la ligne continue *Trajectoire normale d'approche indirecte* qu'on peut voir sur la figure 2. Cette procédure correspond aux procédures d'approche indirecte standard décrites dans l'A.I.P. et dans le *Manuel de vol aux instruments* (TP2076F) de Transports Canada. Toutefois, le jour de l'accident, l'avion a entrepris la procédure d'approche à la verticale de l'aérodrome et a suivi la trajectoire de vol indiquée par la ligne pointillée sur la figure 2. Cette trajectoire de vol a amené l'avion à l'extérieur de la zone de franchissement d'obstacles pour les aéronefs de la catégorie D et au voisinage de la tour de radiodiffusion de 200 pieds. Les brusques manoeuvres en vol que les témoins au sol ont observé sont survenues alors que l'avion approchait de la route qui se dirige vers le nord et qui mène à la ville de Meadow Lake. Les déclarations des témoins indiquent que l'événement a été bref et que l'avion a exécuté des inclinaisons latérales prononcées dans les deux sens. Les mouvements à gauche de la section avant de l'avion décrits par un témoin, alors que l'appareil avait l'aile droite basse, donnent à penser qu'il est possible que l'avion ait été soumis à un facteur de charge négatif.
