RAPPORT D'ENQUÊTE SUR ACCIDENT AÉRONAUTIQUE

DÉFAILLANCE NON CONFINÉE D'UN RÉACTEUR

**AIR CANADA
McDONNELL DOUGLAS DC-9-32 C-FTMG
REGINA (SASKATCHEWAN)
5 MARS 1994**

RAPPORT NUMÉRO A94C0034

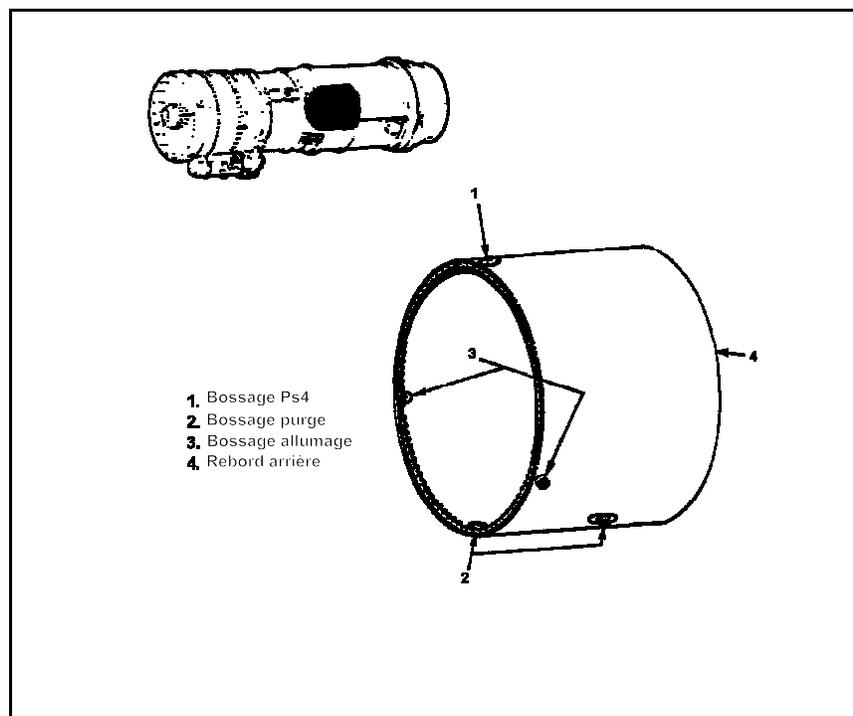
Figure 3
Emplacement et vue détaillée de l'enveloppe
extérieure de la chambre de combustion

La chambre de combustion est entourée d'une enveloppe circulaire qu'on appelle enveloppe extérieure de la chambre de combustion (voir la figure 3). L'extrémité avant de l'enveloppe est fixée au carter du diffuseur qui est fixé à l'extrémité arrière de la section compresseur à l'aide d'un rebord et de nombreux boulons. L'extrémité arrière de l'enveloppe est fixée à l'avant de la section turbine à l'aide d'un

La rupture de l'enveloppe a été reliée à une crique ayant pris naissance dans la région du rebord arrière. Les examens visuels et microscopiques ont révélé plusieurs topographies de fracture différentes indiquant différents modes de croissance de la crique. Il y avait une minuscule amorce de crique de fatigue sur les deux côtés d'un trou de boulon du rebord arrière. La progression initiale de la crique s'est faite en mode intergranulaire sur une distance de 40 millimètres (mm). L'étape suivante de la progression de la crique a été causée par un mécanisme de fatigue oligocyclique, qui a prolongé la crique de 90 mm supplémentaires. La progression finale de la crique a été causée par un déchirement ductile rapide qui s'est traduit par la rupture de l'enveloppe.

Une crique a progressé dans l'enveloppe extérieure de la chambre de combustion du réacteur gauche après avoir pris naissance au niveau d'un trou de boulon du rebord arrière. À cause de fatigue et d'un mode de fracture intergranulaire, la crique a progressé sur une longueur d'environ 130 mm. La crique avait affaibli l'enveloppe au point que les contraintes dues à la puissance de décollage normale ont dépassé la résistance restante de l'enveloppe. Lorsque l'enveloppe s'est rompue pendant la course au décollage, le réacteur a immédiatement subi une perte de puissance.
