RAPPORT D'ENQUÊTE SUR ACCIDENT AÉRONAUTIQUE

RISQUES DE COLLISION
ENTRE
LE FAIRCHILD SA-227AC METRO III C-GYHD
ET
LE FOKKER F-28 MK. 1000 C-GTUU

À L'AÉROPORT INTERNATIONAL DE WINNIPEG (MANITOBA)
LE 2 NOVEMBRE 1994

RAPPORT NUMÉRO A94C0232

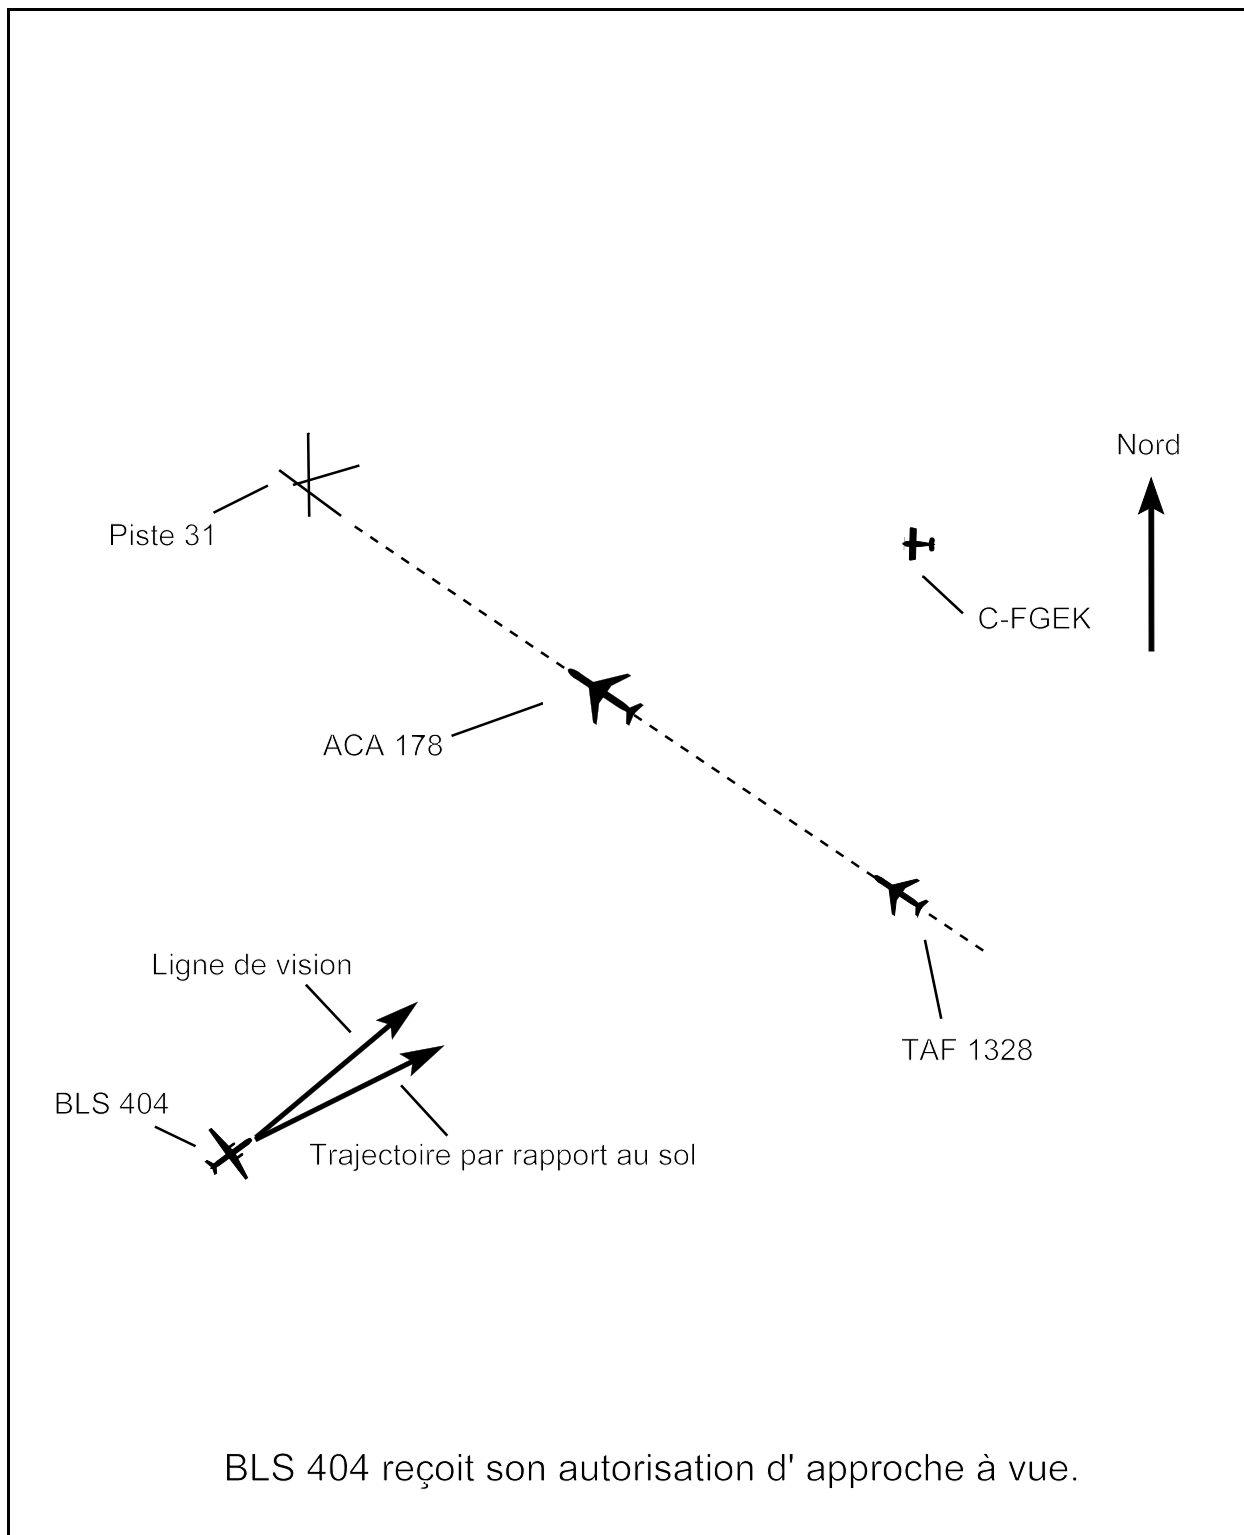
Annexe A - Positions relatives des avions à 16 h 23 min 25 s

Le Bureau a déterminé que le premier risque de collision s'est produit parce que l'équipage du Fairchild Metro III a mal identifié l'avion qui le précédait en approche. Les facteurs suivants ont contribué à l'incident : des repères visuels déroutants dans la zone d'approche, l'absence de normes d'espacement autres que l'espacement visuel pour les avions IFR en approche à vue et la réticence du contrôleur des arrivées à intervenir. Il est possible que les facteurs suivants aient contribué à l'incident : l'absence d'un numéro de séquence d'approche, les effectifs réduits au centre de contrôle régional (ACC) et le fait que la formation annuelle de recyclage n'avait pas encore été donnée.

À 16 h 25 min 49 s HNC, le contrôleur des arrivées a demandé à l'équipage du Fairchild Metro III s'il avait toujours le F-28 en vue, et l'équipage a répondu par l'affirmative. Le contrôleur des arrivées a alors informé l'équipage du Fairchild Metro III que sa vitesse par rapport au sol était de 70 noeuds supérieure à celle du F-28 qui se trouvait à douze heures par rapport à lui et à une distance de un mille⁵. L'équipage du Fairchild Metro III a accusé réception de ce message, a concentré son attention sur cette dernière position et a alors aperçu le F-28. L'équipage a aussitôt amorcé un virage à droite pour augmenter l'espacement entre les deux appareils et a traversé la trajectoire d'approche de la piste 31 à 0,7 mille marin derrière le F-28, selon un espacement vertical de 700 pieds.

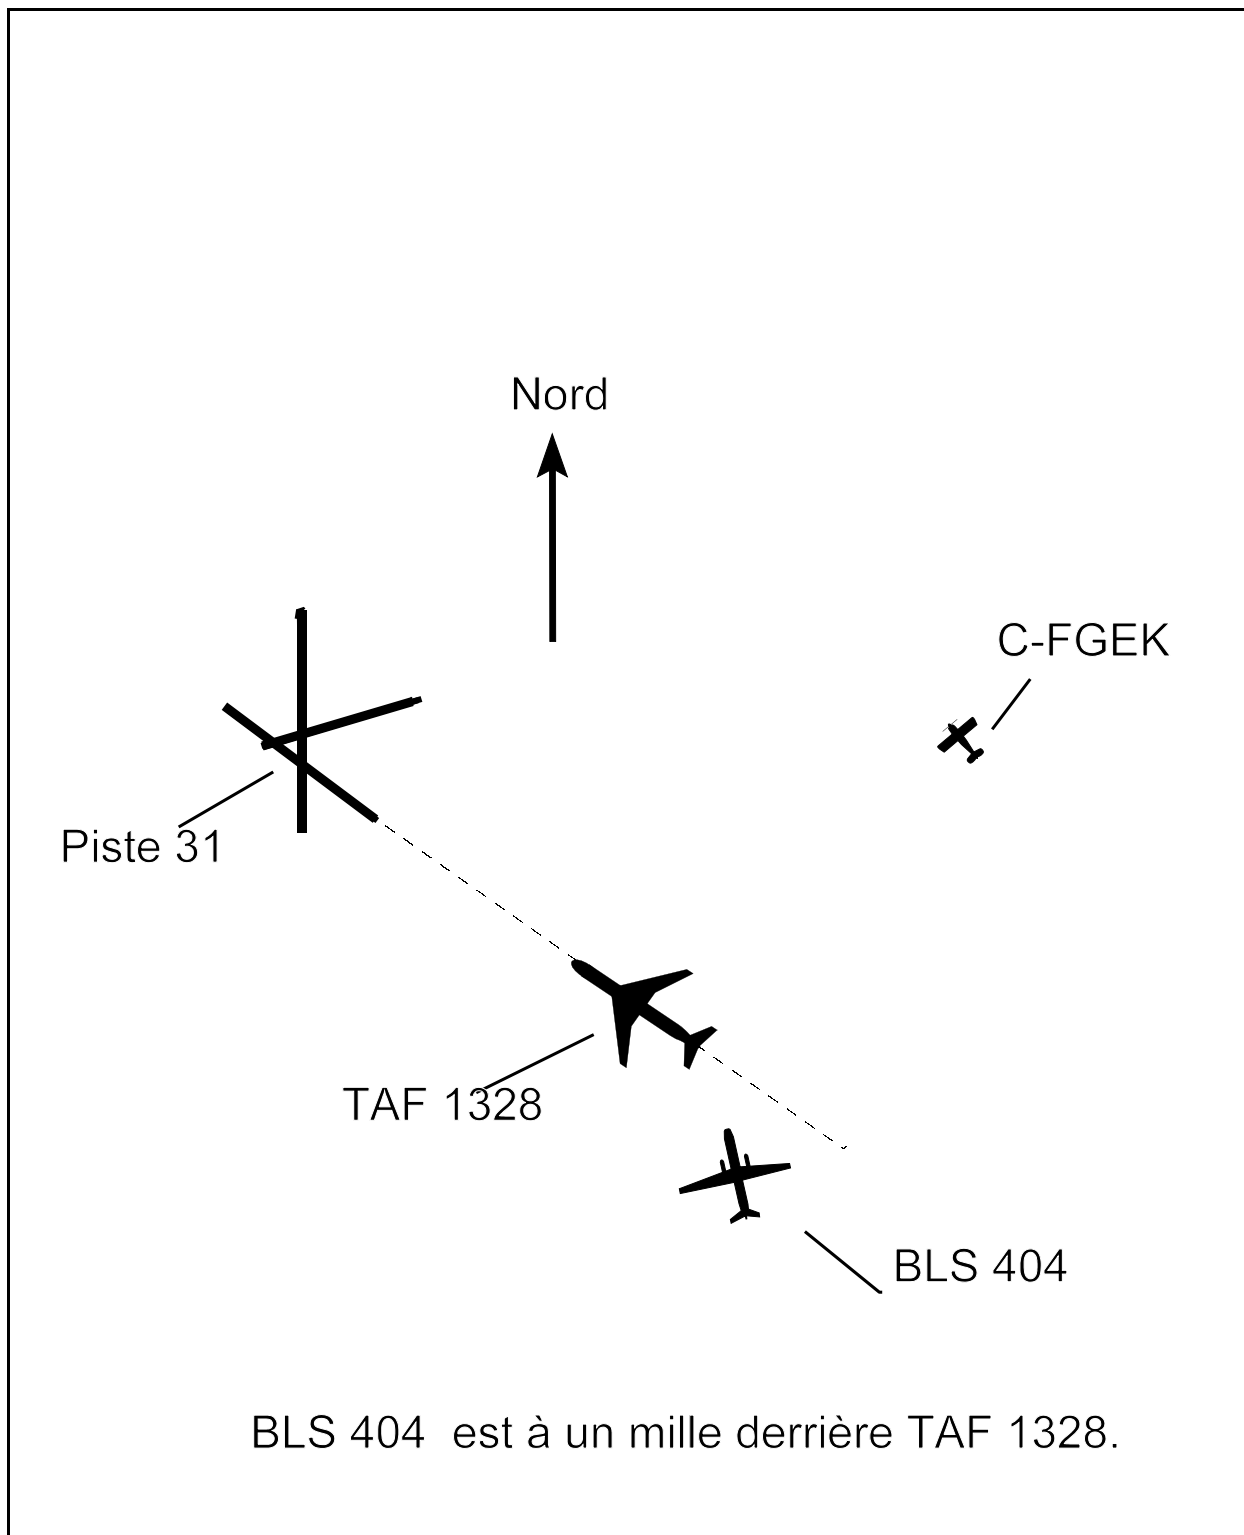
Annexe B - Positions relatives des avions à 16 h 25 min 49 s

Le deuxième risque de collision s'est produit parce que l'équipage du Fairchild Metro III a modifié sa route à l'est de la trajectoire d'approche pour augmenter l'espacement par rapport au F-28. Les facteurs suivants ont contribué à l'incident : le fait que le contrôleur d'aéroport a tardé à communiquer l'instruction de virer à l'équipage du Fairchild Metro III, et l'entente entre le pilote du Cessna 152 et la tour pour que le pilote baisse le volume de sa radio.

16 h 26 min 26 s HNC, il a avisé l'équipage du Fairchild Metro III de la présence du Cessna 152 affecté à la surveillance de la circulation routière et a demandé à l'équipage d'amorcer un virage de 360 degrés sur la gauche pour rejoindre la trajectoire d'approche de la piste 31. L'équipage du Fairchild Metro III a confirmé qu'il avait l'avion en vue et a amorcé le virage. Les données radar montrent que le Cessna 152 se trouvait en direction nord-ouest et virant à gauche au moment où il s'est trouvé le plus près du Fairchild Metro III, tandis que ce dernier se dirigeait vers le nord et virait aussi à gauche⁶. Pendant le virage, le Fairchild Metro III a dépassé le Cessna 152 selon un espacement horizontal de 0,4 mille marin et sans espacement vertical.

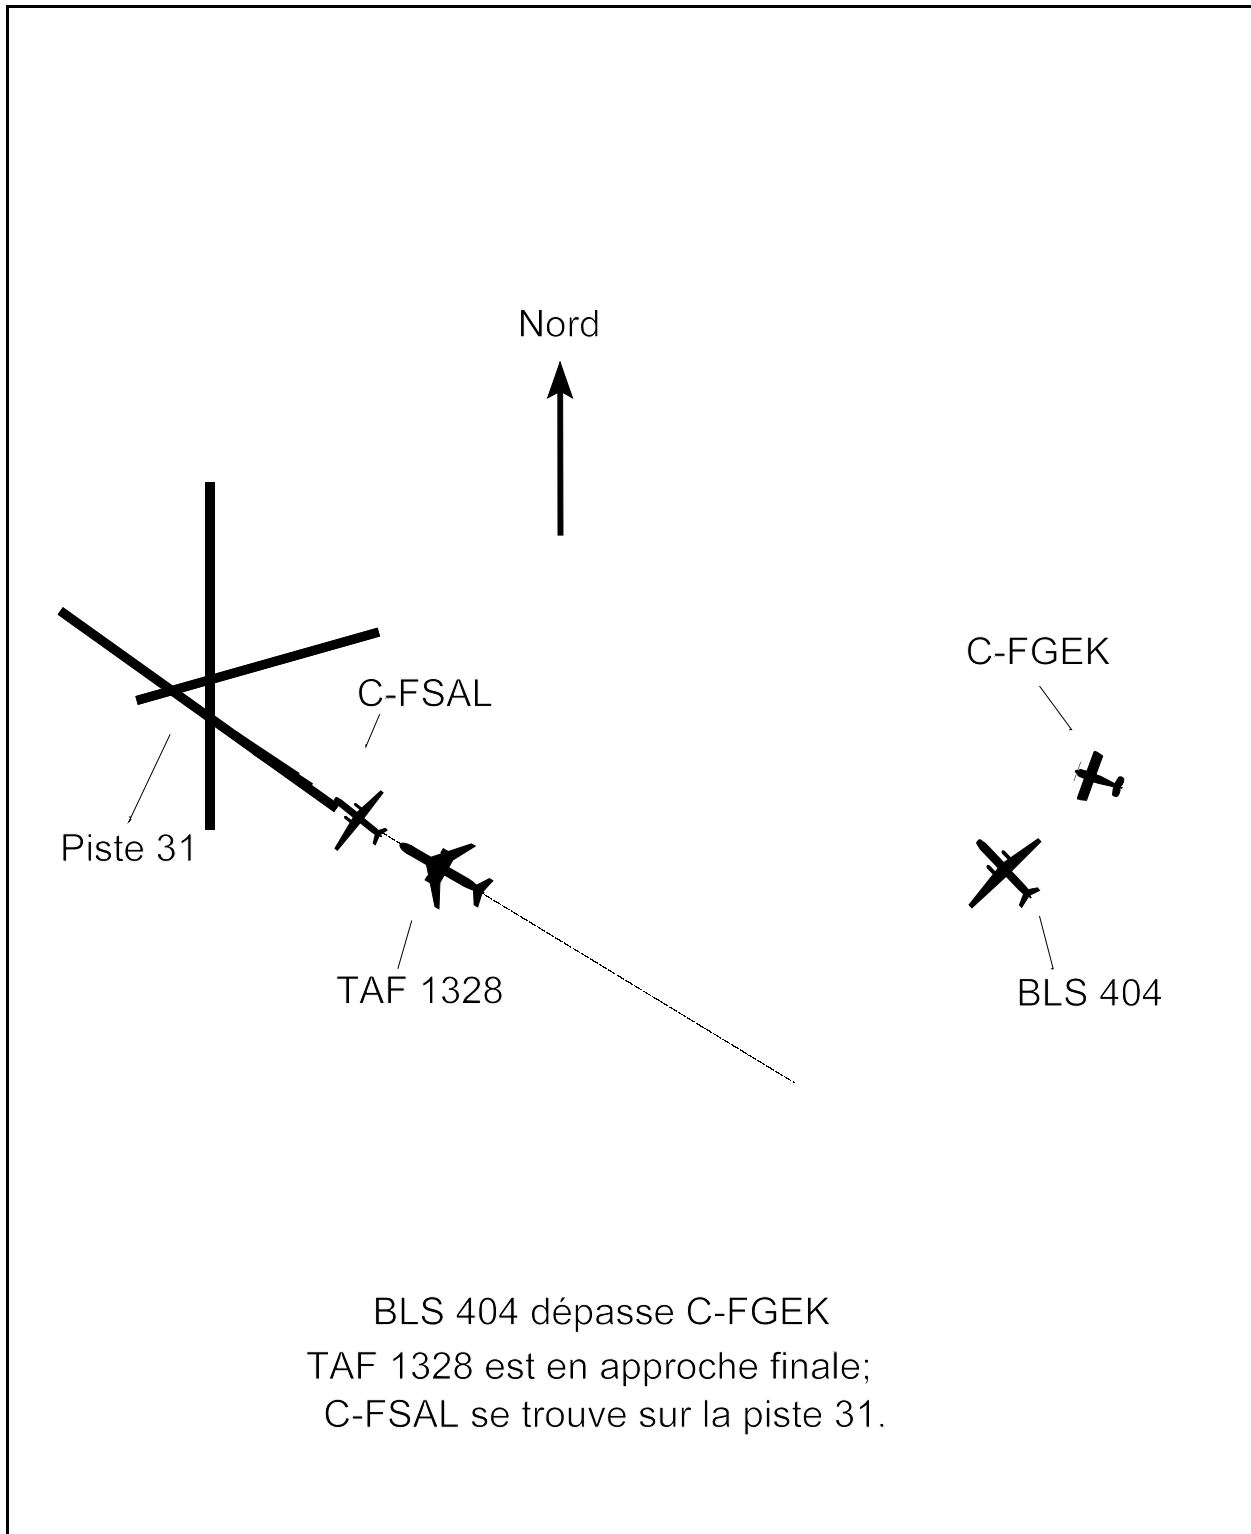
Annexe C - Positions relatives des avions à 16 h 26 min 48 s

continuellement en communication avec le contrôleur des arrivées et les équipages en cause dans le deuxième risque de collision, jusqu'au moment où le F-28 a effectué son approche sur la piste⁷. À 16 h 27 min HNC, l'équipage du F-28 a demandé s'il y avait un avion sur la piste, mais cette communication était presque inintelligible parce qu'elle a eu lieu pendant une communication entre la tour et le contrôleur des arrivées au sujet du deuxième risque de collision. L'équipage du F-28 a ensuite été autorisé à se poser sur la piste 31. Peu après, à 16 h 27 min 10 s HNC, l'équipage du F-28 a avisé la tour qu'il interrompait son approche. L'équipage a indiqué qu'il avait interrompu son approche à environ un demi-mille de la piste à partir de 300 pieds-sol lorsqu'il a vu le Cessna 414 sur la piste 31.

Le troisième risque de collision est survenu parce que le contrôleur d'aéroport a autorisé le F-28 à atterrir sur la piste 31 et qu'il a oublié que le Cessna 414 était en position d'attente pour décoller de cette piste. Le contrôleur d'aéroport était préoccupé à cause des premier et deuxième risques de collision, ce qui a contribué au troisième incident.
