RAPPORT D'ENQUÊTE SUR ACCIDENT AÉRONAUTIQUE

AÉRONEF PORTÉ MANQUANT

**PIPER PA-28-140 C-GXGB
LAC ONTARIO
24 FÉVRIER 1994**

RAPPORT NUMÉRO A94Ø0056

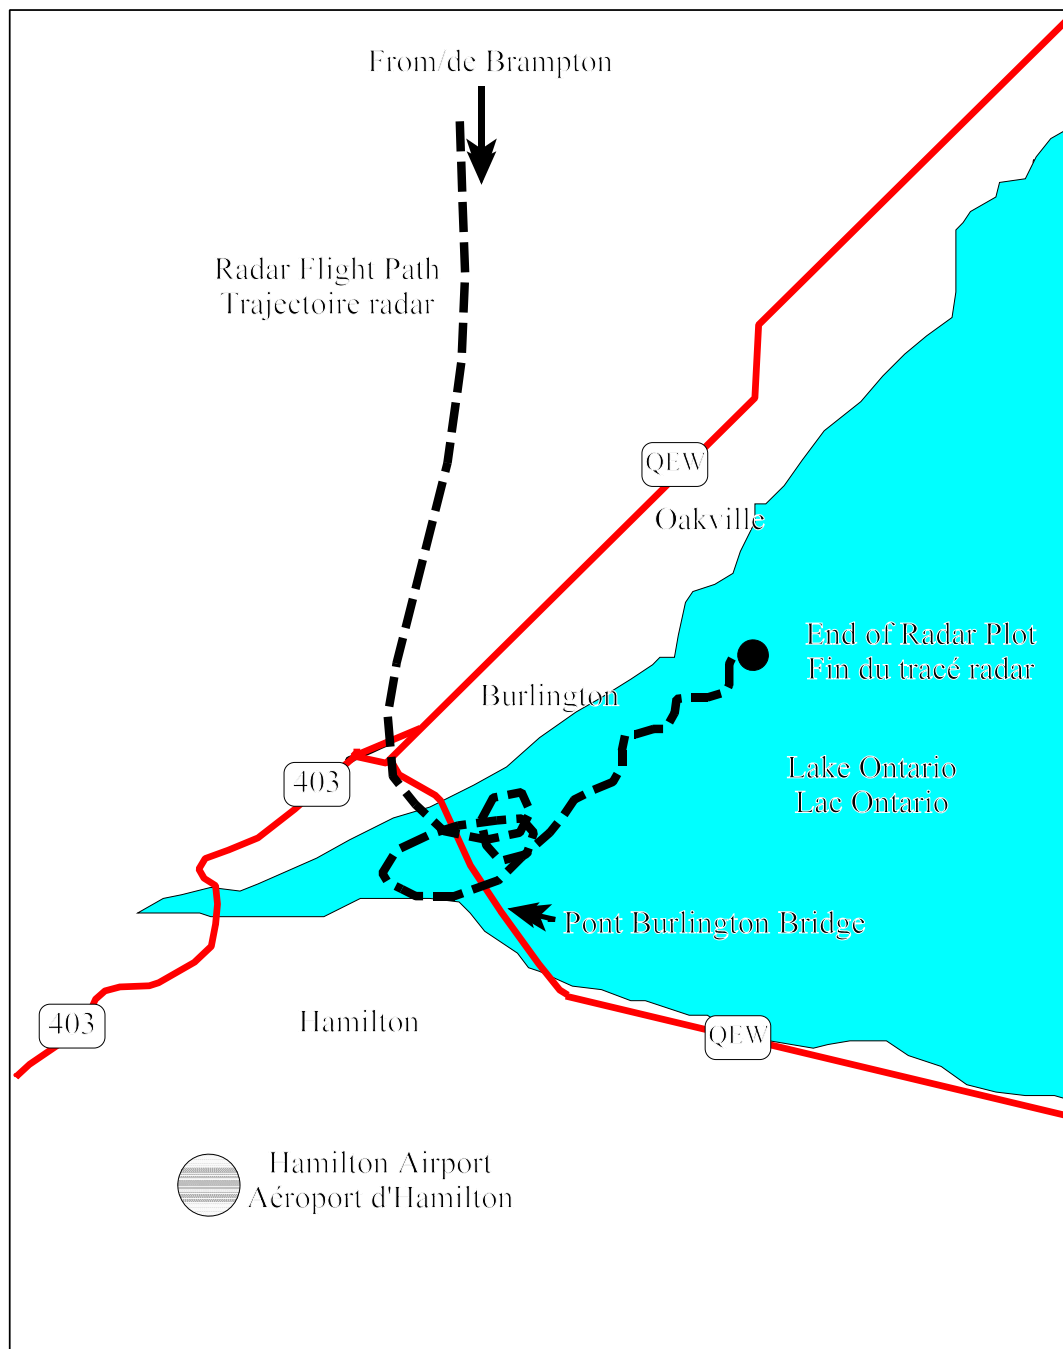
Annexe A - Tracé radar de la trajectoire de vol

rien, ni même les instruments. À un moment donné, il a également déclaré qu'il était désorienté. À 13 h 40, le pilote communiquait par radio pour la dernière fois, et toutes les tentatives pour établir le contact avec lui ont été infructueuses. Vers 13 h 45, l'avion est disparu de l'écran radar. Sur l'écran, l'appareil avait décrit un trajet en «S» vers l'est au-dessus du lac Ontario, avant de disparaître du radar à

15 milles environ au nord-est de l'aéroport de Hamilton. Le pilote et l'avion n'ont pas encore été retrouvés.
