## **RAPPORT D'ENQUÊTE SUR ACCIDENT AÉRONAUTIQUE**

### **COLLISION AVEC UN ARBRE**

**RAINBOW AIRWAYS INCORPORATED  
CESSNA A185E SKYWAGON (HYDRAVION) C-FVZM  
LAC NOGANOSH (ONTARIO)  
14 AOÛT 1994**

**RAPPORT NUMÉRO A9400213**

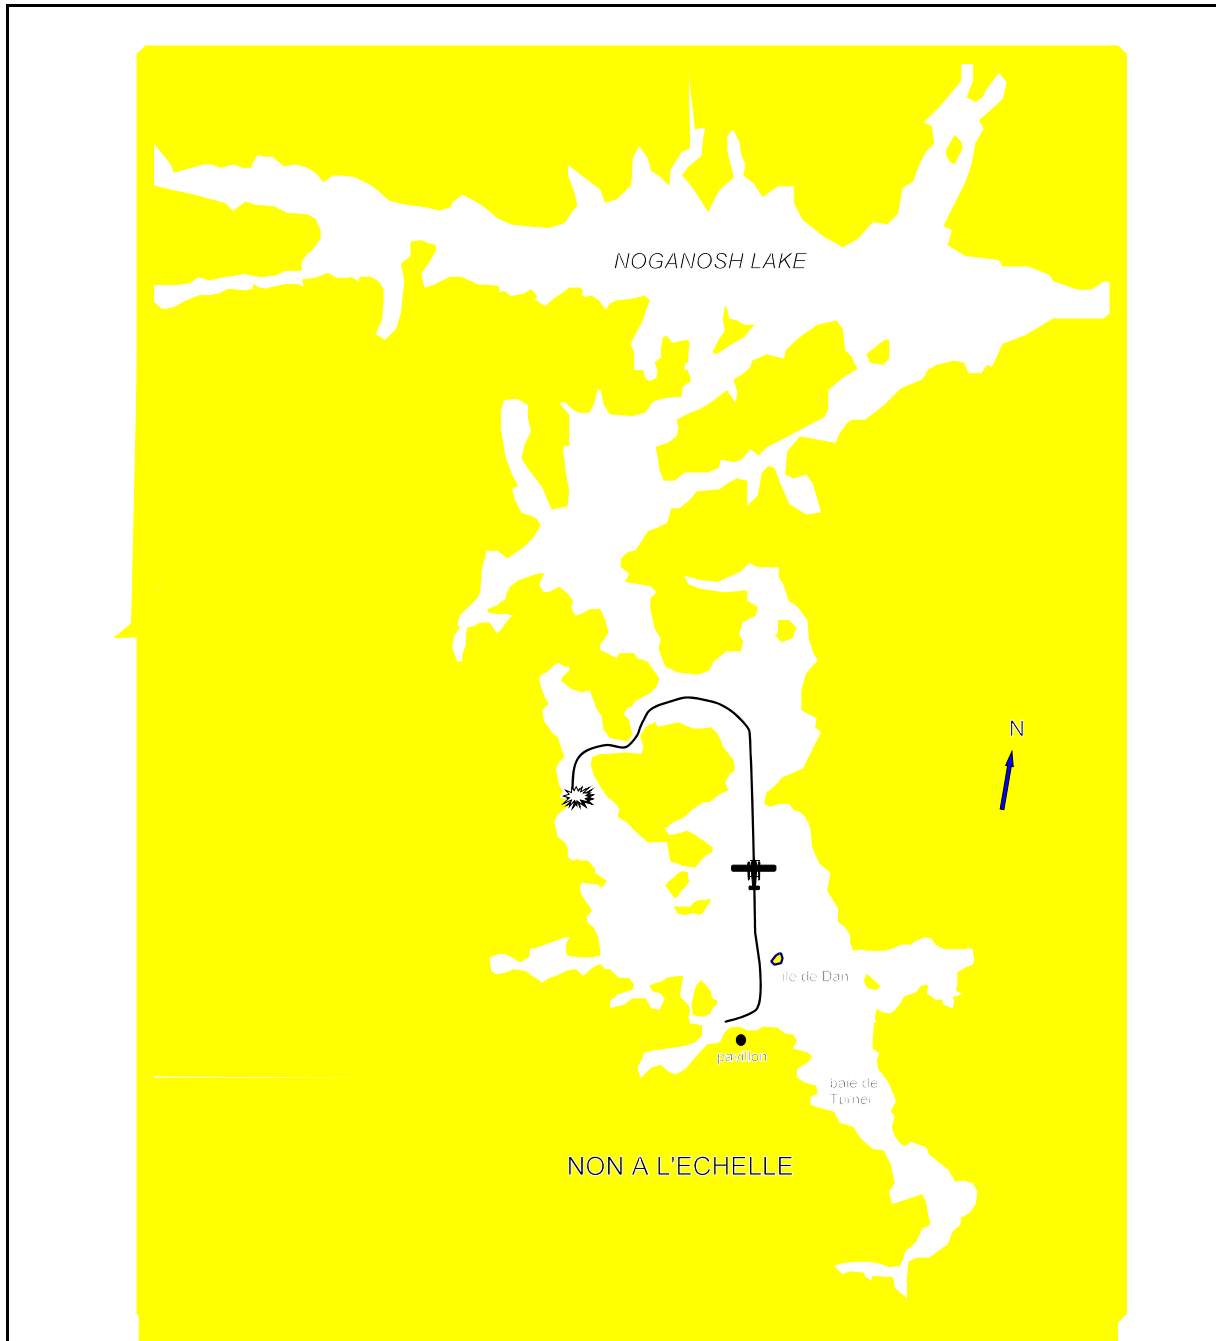
*Annexe A - Trajectoire de décollage et de vol*

procédure. À 4 000 pieds environ au nord de l'extrémité sud de la baie de Turner se trouve une île connue localement sous le nom d'île de Dan. Les pilotes qui décollent vers le nord utilisent cette île comme point de décollage interrompu. Le jour de l'accident, le pilote ne s'est pas rendu au sud dans la baie de Turner mais a plutôt commencé sa course au décollage à partir d'un point situé légèrement au sud de l'île de Dan, disposant ainsi de quelque 4 200 pieds pour la course au décollage et la montée. De tous les côtés, la rive du lac Noganosh monte abruptement jusqu'à plus de 50 pieds au-dessus de l'eau et est couverte d'arbres hauts de 45 pieds environ.

Le premier impact s'est produit au cap de 165 degrés magnétique environ, l'hydravion étant alors en virage serré dérapé à gauche, volets rentrés. L'appareil a percuté un arbre, puis le rivage rocheux et enfin l'eau. D'après les dommages, le moteur fournissait une puissance élevée à l'impact et, au moment du choc avec l'arbre, le flotteur droit a été détruit et l'aile droite a été arrachée au niveau de l'implanture. Les deux portes sont restées fermées tout au long de l'impact, mais les deux fenêtres des portes latérales étaient grandes ouvertes lorsque l'appareil a été retrouvé. Aucune surface vitrée de l'hydravion n'était cassée, si ce n'est un petit trou dans la fenêtre arrière droite de la cabine. L'appareil s'est immobilisé à plat dans quelque 30 pieds d'eau, à une vingtaine de pieds de la rive et à 100 pieds des premières traces d'impact.

de l'île a dû empêcher tout gain notable d'altitude, privant ainsi le pilote de la possibilité de survoler le relief. Lorsque l'hydravion est sorti du passage entre l'île et la rive, il ne disposait plus d'un espace dégagé suffisant pour pouvoir franchir le relief ascendant droit devant. Le virage dérapé à l'impact est probablement le résultat d'une utilisation excessive du palonnier à gauche, une manoeuvre très certainement tentée pour augmenter la cadence du virage de façon à éviter la collision avec les arbres.
