RAPPORT D'ENQUÊTE SUR ACCIDENT AÉRONAUTIQUE

DÉFAILLANCE DE GOUVERNE

**PACIFIC COASTAL AIRLINES
DE HAVILLAND DHC-6-100 TWIN OTTER C-FDMR
56 nm au nord de PORT HARDY (COLOMBIE-BRITANNIQUE)
17 SEPTEMBRE 1994**

RAPPORT NUMÉRO A94P0215

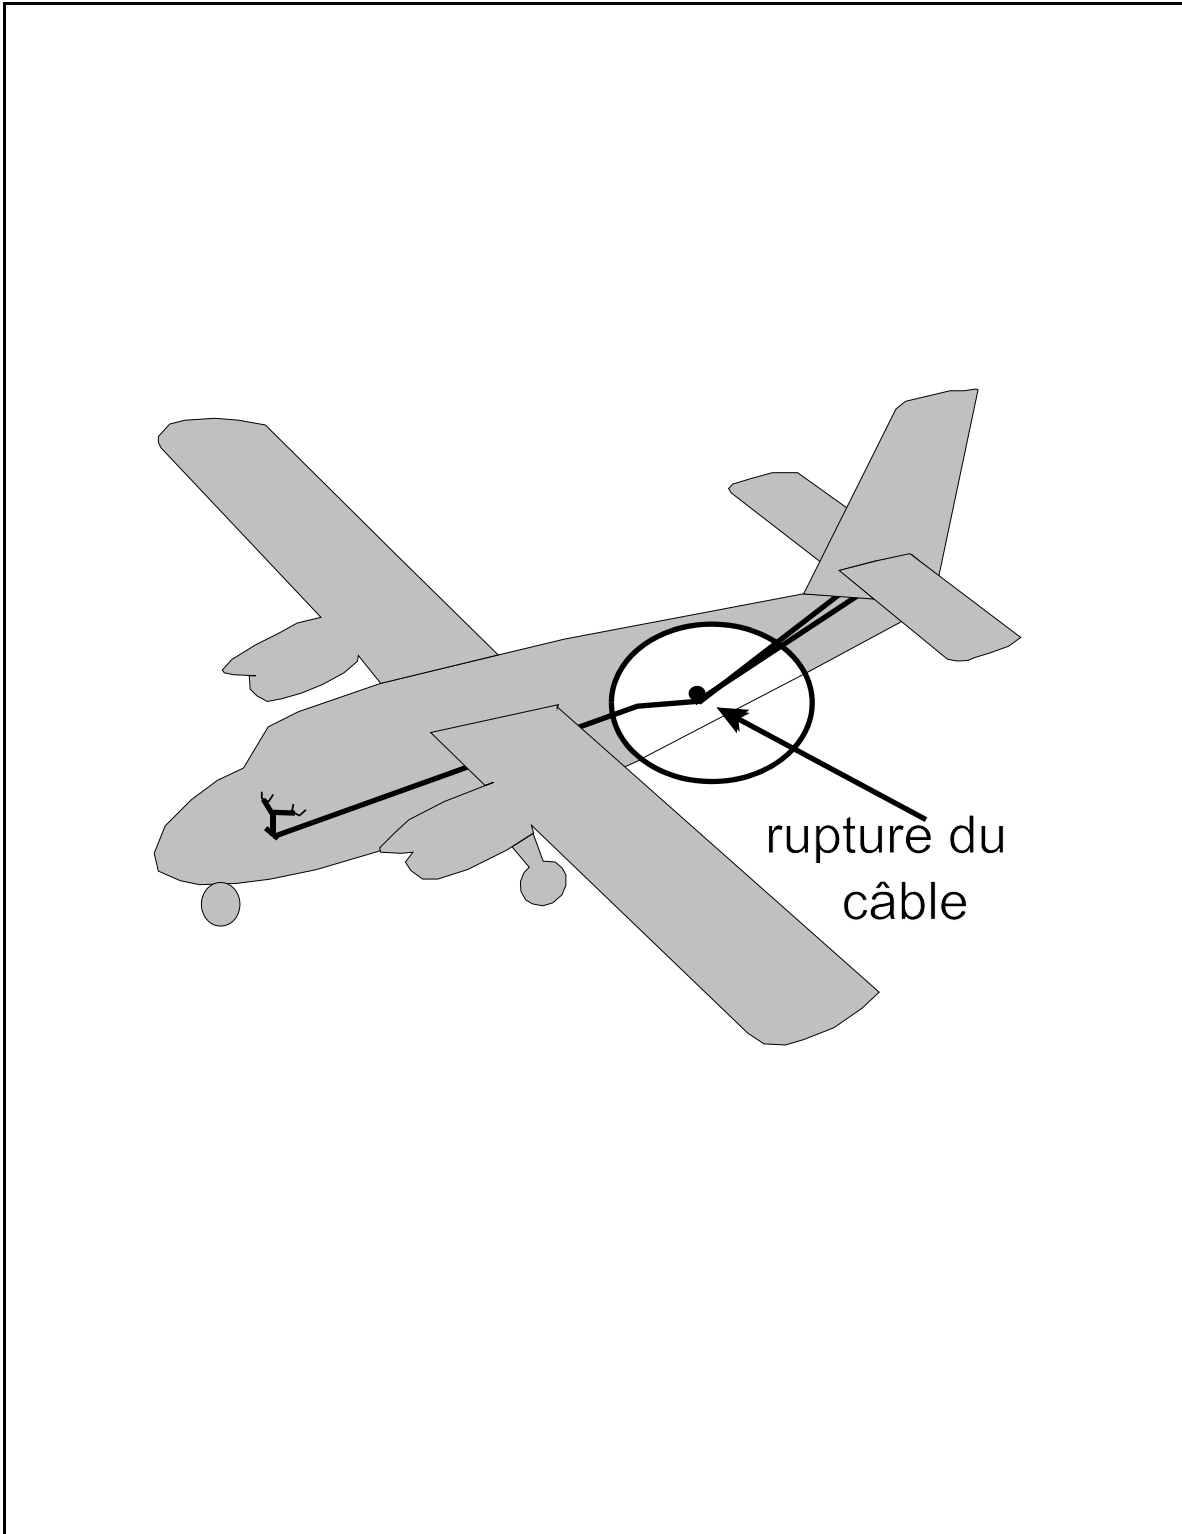
Annexe A - Rupture du câble

Un examen microscopique du câble rompu a révélé que la section transversale de certains torons était réduite de façon importante et que la plupart des torons semblaient s'être rompus il y a assez longtemps. Les câbles avaient séjourné dans l'eau de mer pendant que l'hydravion était submergé, et tous présentaient des signes de corrosion due à l'eau de mer.

[TRADUCTION] Le câble de la gouverne de profondeur s'est rompu à la suite d'une détérioration graduelle due à la corrosion à un endroit qui touchait la poulie la plus basse d'un groupe de poulies. À mesure que la corrosion devenait plus importante, des fils et des torons ont commencé à se rompre, et l'extrémité des fils a écorché la peinture de la ferrure support avoisinante.

La contamination des éléments de preuve par l'eau de mer a empêché une évaluation objective du mécanisme de corrosion. On croit que de l'humidité s'est accumulée sur la poulie et a été le

catalyseur qui a déclenché la corrosion. Plusieurs cas semblables de rupture de câble de commande mettant en cause ce type d'aéronef ont déjà été signalés.
