## **RAPPORT D'ENQUÊTE SUR ACCIDENT AÉRONAUTIQUE**

### **CONTAMINATION DU CARBURANT**

**FRONTIER HELICOPTERS,  
UNE DIVISION DE CONAIR AVIATION LTD.  
BELL 206B JETRANGER III (hélicoptère) C-GLGF  
1,8 nm au sud de l'AÉROPORT DE WATSON LAKE  
26 JUILLET 1994**

**RAPPORT NUMÉRO A94W0124**

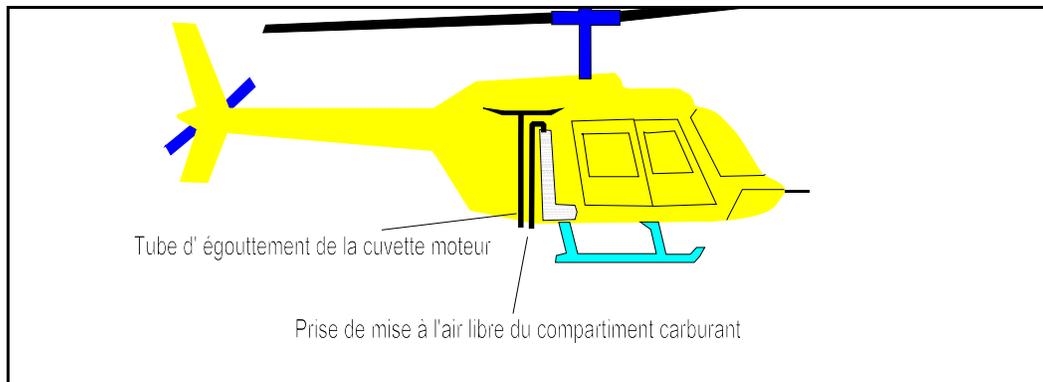
**Figure 1 - Tubes d'égouttement de cuvette moteur et de mise à l'air libre du compartiment carburant du B206**

Le compartiment moteur du Bell 206B est doté d'un tube d'égouttement en acier inoxydable qui sert à évacuer les liquides accumulés dans la cuvette moteur. Ce tube est fixé au milieu du fond de la cuvette moteur; il passe horizontalement à la droite du compartiment à bagages et descend verticalement du côté droit du fuselage pour sortir à trois pouces environ derrière le tube de mise à l'air libre du compartiment carburant. Son diamètre extérieur est d'à peu près un demi-pouce, et il sort d'environ trois pouces du fuselage. Les rapports d'exploitation indiquent que le tube d'égouttement de la

cuvette moteur se bloque souvent. En effet, des insectes, des saletés et de petites feuilles peuvent s'accumuler dans la cuvette pendant les opérations normales et s'écouler par le tube chaque fois que du carburant est purgé des filtres carburant cellule ou moteur.

Le manuel d'entretien et de révision du Bell 206B ne contient aucune procédure de nettoyage du tube d'égouttement de la cuvette moteur. Selon les exploitants, on nettoie normalement ce tube en y insérant un fil métallique, de l'air comprimé ou des solvants. Il semble que le pilote gardait à bord de l'appareil un fil torsadé qu'il utilisait pour débloquer le tube.

La mise à l'air libre du compartiment carburant est assurée par un tube en aluminium qui sort du Bell 206B par le côté droit inférieur du fuselage, derrière la porte cabine arrière et devant le tube d'égouttement de la cuvette moteur. Le tube a un diamètre extérieur d'environ un demi-pouce et il sort d'environ trois pouces par rapport au revêtement du fuselage. Il ne comporte aucun clapet antiretour pour éviter que du liquide de nettoyage soit repoussé dans le compartiment carburant.

de mise à l'air libre n'était pas identifié à l'extérieur par une étiquette ou un décalque, et aucune exigence à cet effet n'existait. Le chapitre 11 (Affichettes et marques) du manuel d'entretien du Bell 206B III précise qu'un décalque *FUEL CELL VENT* est apposé sur le Bell 206B III depuis les numéros de série 3890.

Le tube d'égouttement de la cuvette moteur et le tube de mise à l'air libre du compartiment carburant sortent du même côté du fuselage du Bell 206B3, et il est facile de prendre l'un pour l'autre. Ils se ressemblent et sont très rapprochés. Leur étiquetage n'était pas obligatoire sur les 3 889 premiers Bell 206. Le tube d'égouttement risque de se bloquer souvent car l'un de ses segments est horizontal, son diamètre est très petit, et les saletés du compartiment moteur passent dedans.

L'exploitant a publié une note de service technique rendant obligatoire l'identification de toutes les conduites d'égouttement et de mise à l'air libre de ses hélicoptères Bell 206. En outre, il est précisé dans cette note qu'une conduite d'égouttement bouchée doit être enlevée avant d'être nettoyée ou doit être débloquée à l'eau à partir de son extrémité supérieure. La note donnait aussi l'avertissement suivant : IL EST ABSOLUMENT INTERDIT DE NETTOYER À L'EAU L'INTÉRIEUR D'UNE CONDUITE AU RISQUE DE CONTAMINER UN CIRCUIT.

Le 9 septembre 1994, le BST a envoyé à Transports Canada un avis de sécurité aérienne recommandant l'identification du tube de mise à l'air libre du compartiment carburant et du tube d'égouttement de cuvette moteur des hélicoptères Bell 206. Transports Canada a répondu qu'un avis de difficultés en service serait publié pour informer les exploitants des dangers associés au déblocage à l'eau des conduites de mise à l'air libre, et pour recommander la pose d'un avertissement sous forme de décalque à proximité de la sortie du tube de mise à l'air libre. Un article à ce sujet a été publié dans le numéro 4/94 de la publication *Sécurité aérienne : Mainteneur* de Transports Canada.
