RAPPORT D'ENQUÊTE SUR ÉVÉNEMENT AÉRONAUTIQUE

PERTE D'ESPACEMENT

ENTRE LE BOEING 767 D'AIR CANADA (ACA109) C-GAUB
ET LE CESSNA 208 CARAVAN DE
MORNINGSTAR AIR EXPRESS INC. (MAL7072) C-FEXX
VANCOUVER (COLOMBIE-BRITANNIQUE)
30 MAI 1997

RAPPORT NUMÉRO A97P0153

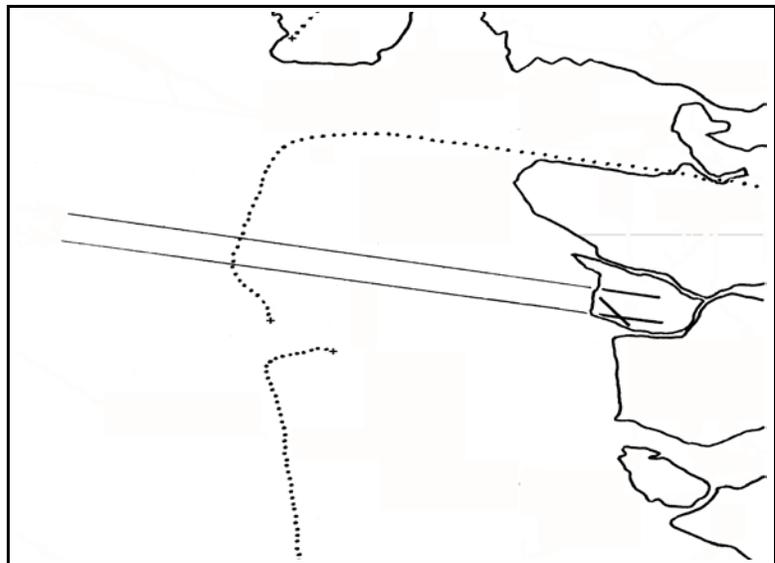
Les enregistrements du contrôle de la circulation aérienne (ATC) et les données radar montrent qu'à 14 h 53 min 14 s le contrôleur des arrivées a autorisé ACA109 à virer à gauche sur un cap de 170 degrés et à maintenir 2 000 pieds; le pilote a accusé réception de cette instruction, et l'avion a viré à gauche au 170 degrés et a poursuivi sa descente, franchissant à ce moment 5 300 pieds. L'autorisation à 2 000 pieds devait servir à assurer l'espacement vertical obligatoire de 1 000 pieds avec MAL7072, et le contrôleur avait planifié son contrôle du trafic en fonction du fait que ACA109 descendait à 2 000 pieds. Toutefois, ACA109 s'est mis en palier à 3 000 pieds, et lorsque le contrôleur s'est aperçu que ACA109 n'avait pas encore atteint l'altitude assignée, il a ordonné à MAL7072 de virer à gauche de 10 degrés pour augmenter l'espacement latéral.

À 14 h 54 min 48 s, le contrôleur a remarqué que ACA109 était sur le point de croiser la trajectoire d'alignement de la piste 08L à 3 000 pieds et à 90 degrés par rapport au radiophare d'alignement de piste et il a demandé au pilote s'il allait intercepter le radiophare. Le pilote a répondu qu'il ne savait pas qu'il avait été autorisé à intercepter le radiophare. Il était déjà arrivé, à d'autres aéroports canadiens, que l'ATC donne au commandant de bord de ACA109 des vecteurs radar qui l'avaient amené à croiser la trajectoire d'alignement de piste pour augmenter l'espacement entre les appareils en approche finale. Dans le présent incident, il a conclu qu'on avait sans doute délibérément retardé l'autorisation d'approche. De plus, dans les 30 secondes qui se sont écoulées entre l'acceptation de la mauvaise autorisation par ACA897 et la demande du contrôleur à ACA109 pour connaître ses intentions, les 25 premières secondes ont été occupées par des communications continues entre le contrôleur et d'autres appareils. Le pilote de ACA109 hésitait à demander une nouvelle autorisation parce qu'il ne voulait pas prendre le risque de transmettre un message en même temps que l'ATC donnait une instruction. Pour le commandant de bord de ACA109, s'il ne recevait pas l'autorisation d'approche attendue pendant la seule période de cinq secondes où les ondes radio étaient libres, ce serait alors le seul indice à sa disposition que son appareil aurait été oublié dans la séquence d'approche de l'ATC. Il ne lui resterait alors plus suffisamment de temps pour éviter de croiser les trajectoires d'alignement de piste.

d'alignement de piste à 3 000 pieds, le contrôleur a immédiatement ordonné à MAL7072 de virer rapidement à droite sur un cap de 060 degrés pour maintenir l'espacement latéral. À 14 h 55 min, le contrôleur a dit à ACA109 : *maintain 2,000, expedite descent* (maintenez 2 000 et hâtez la descente) et lui a ordonné de virer à droite sur un cap de 230 degrés. Le pilote a accusé réception de ces instructions; toutefois, le commandant de bord avait déjà entamé un franc virage à gauche pour revenir à l'aéroport, et l'avion se dirigeait maintenant vers MAL7072. Le commandant de bord avait prévu effectuer un virage à gauche et il a cru

que le contrôleur lui avait demandé de virer sur un cap de 230 degrés, cap qui correspondait à ses attentes. Le copilote a alors demandé confirmation du cap, et lorsque le contrôleur a répété le cap de 230 degrés, le commandant de bord a commencé à virer à droite. L'avion a continué à 3 000 pieds.

À 14 h 55 min 34 s, le contrôleur a demandé de nouveau à ACA109 de descendre, en utilisant la phraséologie : *descend to 2,000 now* (descendez à 2 000 maintenant). Vingt-six secondes plus tard, l'avion quittait 3 000 pieds pour descendre. Entre-temps, le délai causé par cette communication additionnelle a aggravé la géométrie de la trajectoire de collision avec MAL7072, et le contrôleur des arrivées a fait virer MAL7072 sur un cap de 120 degrés. Cependant, cette mesure n'a pas empêché une perte d'espacement de se produire entre ACA109 et MAL7072.
