RAPPORT D'ENQUÊTE SUR ÉVÉNEMENT AÉRONAUTIQUE

COLLISION AVEC LE SOL

CESSNA 180K C-GIGK
RIVIÈRE AUX MÉLÈZES (QUÉBEC)
10 AOÛT 1997

RAPPORT NUMÉRO A97Q0168

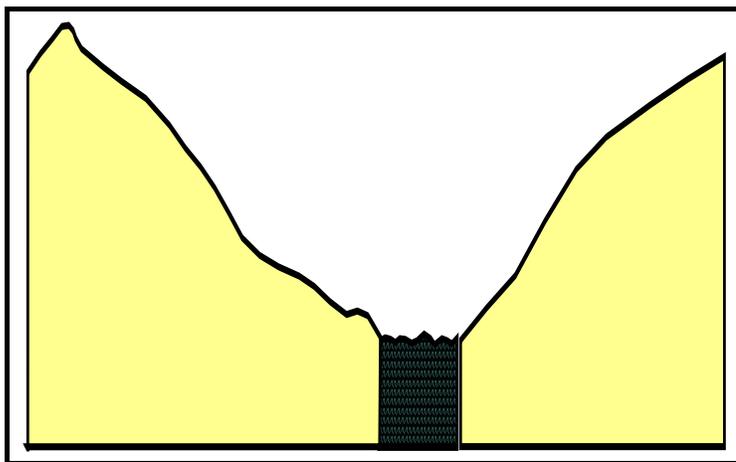
Pendant le vol, les pilotes communiquaient entre eux sur une fréquence VHF commune. C-GIGK précédait CF-RHI de quelques milles à une altitude d'environ 1 000 pieds asl. Après avoir repéré un site qui lui semblait convenable, situé juste en amont d'un rapide, le pilote de C-GIGK a relayé l'information à l'autre pilote pour qu'il fasse une évaluation du site. Le pilote de CF-RHI a effectué la reconnaissance de l'endroit suggéré, puis a amerri sans problème. Peu de temps après, le pilote de C-GIGK s'est présenté en approche finale pour se poser au même endroit. Cependant, avant de toucher l'eau, le pilote a amorcé la procédure d'amerrissage manqué. Il a alors parlé au pilote de CF-RHI pour l'avertir qu'il allait examiner plus en détail l'aire d'amerrissage. Il avait décidé de faire un autre circuit parce qu'il était incertain de la force du courant de la rivière. Après avoir avisé le pilote de CF-RHI de ses intentions, le pilote de C-GIGK a effectué une remontée au-dessus de la rivière jusqu'à environ 450 pieds au-dessus du sol, suivie d'un virage de 90 degrés à gauche pour se placer en parcours vent de travers. L'appareil s'est alors mis en palier et s'est dirigé vers le versant sud de la vallée. Environ 30 secondes plus tard, comme C-GIGK n'avait pas encore tourné parallèle à la rivière et au relief, en parcours vent arrière, et que l'hydravion se rapprochait du terrain ascendant, le pilote de CF-RHI a avisé le pilote de C-GIGK de prendre garde à la montagne. Quelques secondes plus tard, l'avion s'est cabré sans changer de cap puis a effectué deux virages; le premier virage était à faible inclinaison vers la droite, face au vent, et le second virage était serré à gauche, vent arrière. L'appareil

s'est mis à perdre de l'altitude et s'est cabré progressivement jusqu'à ce qu'il percute les arbres avant de heurter le sol en piqué. Un incendie s'est déclaré du côté droit de la cabine 4 ou 5 secondes après l'impact. De 30 à 60 secondes se sont écoulées entre la remontée et l'accident.
