RAPPORT D'ENQUÊTE SUR UN ACCIDENT AÉRONAUTIQUE
A97Q0250

COLLISION EN VOL

LE CESSNA 172M C-GEYG
DE CARGAIR LTÉE

LE CESSNA 150H C-FNLD

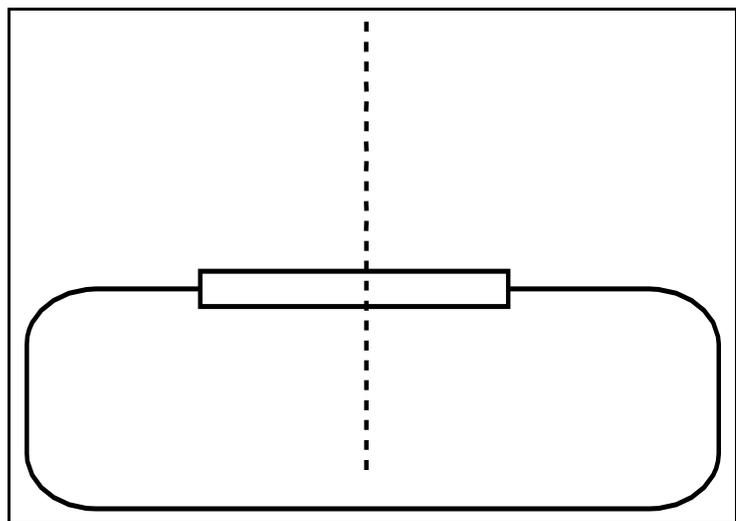
Les deux appareils avaient intégré le circuit par la gauche pour la piste 29 à Mascouche, ce qui signifie que tous les virages du circuit se font par la gauche. Un autre appareil les précédait, le C-GADU, mais il était au sol, à l'écart de la piste, au moment de l'accident. Le circuit comprend plusieurs parties comme le montre la figure 1.

1. Les flèches du côté vent debout montrent comment, compte tenu de leur direction, les appareils peuvent intégrer ce parcours avant d'intégrer le circuit proprement dit.
